CEMENTBULLETIN

NOVEMBER 1946 JAHRGANG 14 NUMMER 11

Die Frostbeständigkeit des Betons

von Prof. J. Bolomey, Ingenieurschule Lausanne

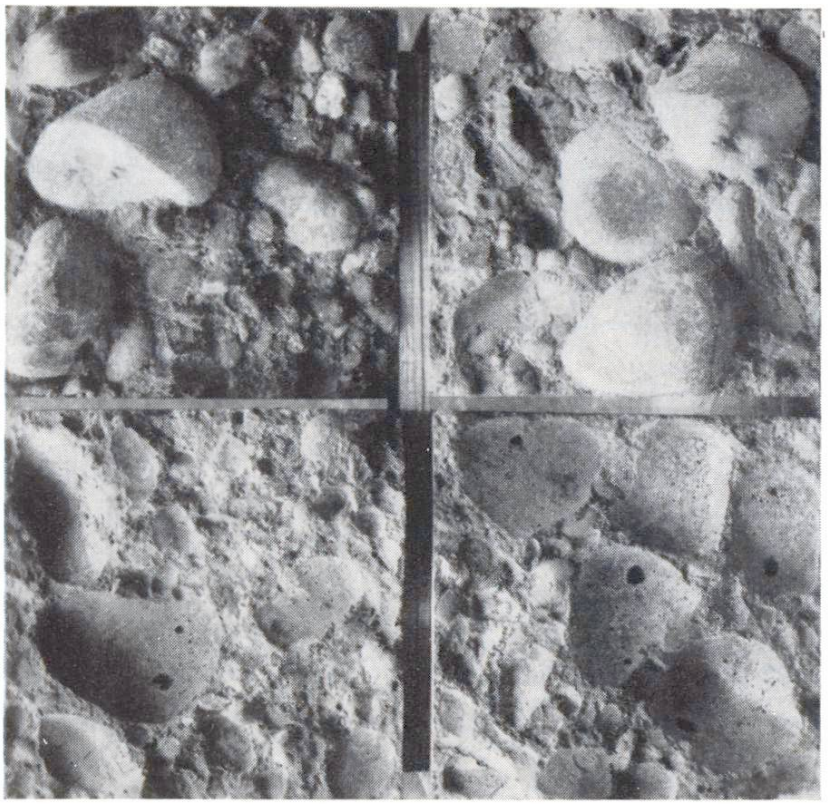
Abb. 1 Die Wirkung der inneren Wasserabscheidung im Frischbeton zeigt sich beim Biegeversuch an senkrecht betonierten Prismen

Obere Reihe: Bruchflächen mit dem festhaftenden Grobkies

Untere Reihe: Bruchflächen mit den Abdrücken

Die Bildung dieser Wasserlinsen geht so vor sich: In Mischungen haben Cement und Steine die Tendenz, sich abzusetzen und das überschüssige Anmachwasser nach oben zu drängen. Das aufsteigende Wasser wird aber in der Aufwärtsbewegung durch die gröberen Kieskörner gehindert, es sammelt sich an deren Unterseite an und verursacht damit eine dünne Schicht von geringerer Festigkeit. Beim Biegeversuch bleiben die groben Kieskörner mit dem darüberliegenden Beton verbunden, während die Unterseite nur die Abdrücke dieser Körner aufweist (Abb. 1).

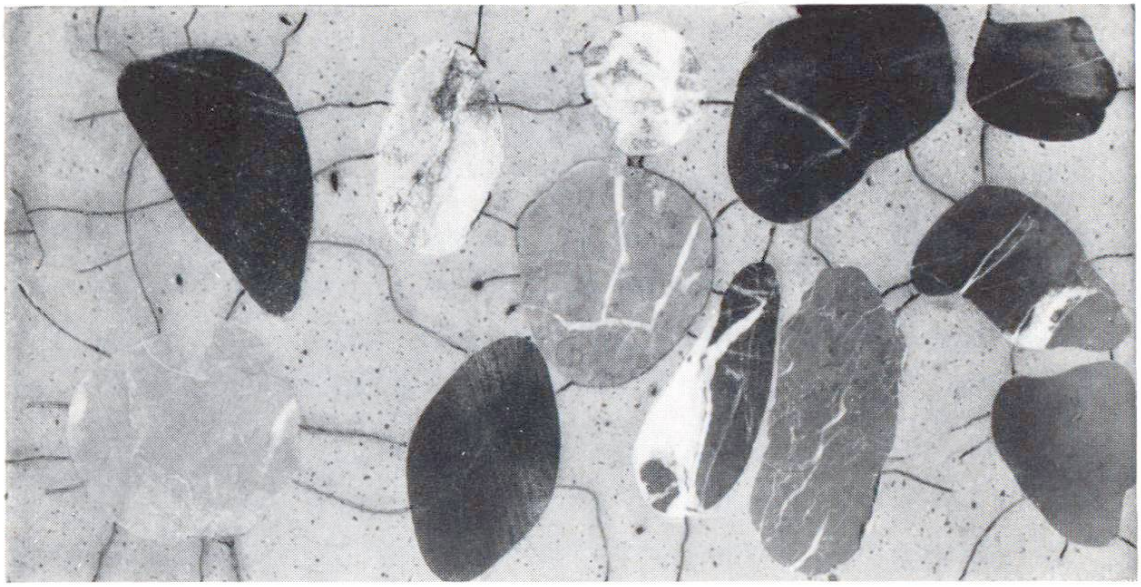
Abb. 2 Versuch zur Veranschaulichung der Rissbildung infolge zu raschen Schwindens des Feinmörtels

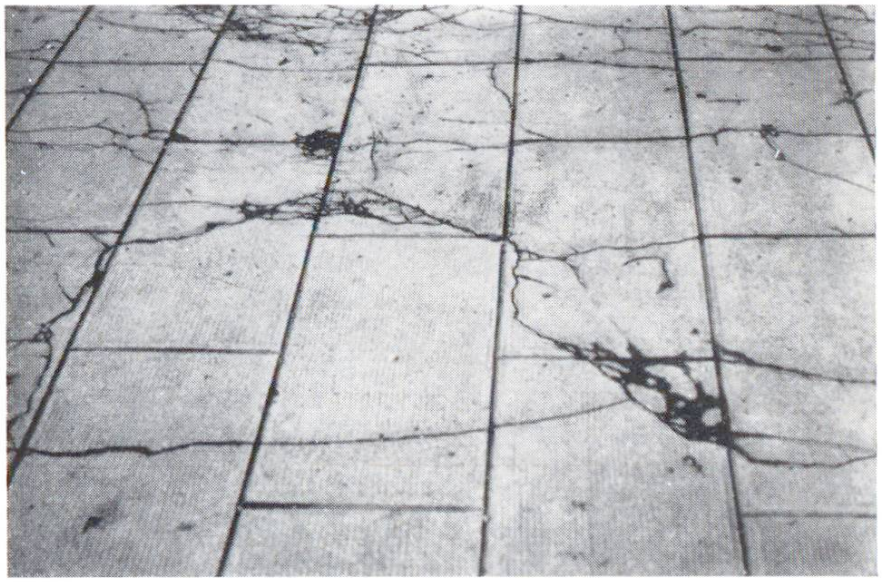
Abb. 3 Schäden an einem Cementbelag, verursacht durch Schwinden und Frosteinwirkung

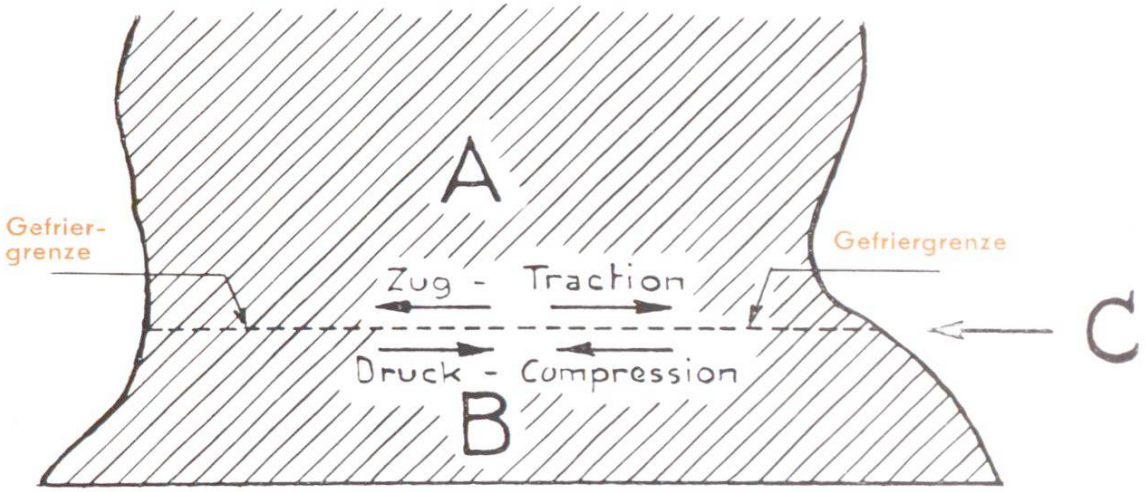
Abb. 4 Schematische Darstellung des Abscherens beim raschen Gefrieren äusserer, wassergesättigter Betonschichten. Die äussere Schicht versucht sich auszudehnen und steht daher unter innerem Druck (das Wasser vergrössert sein Volumen beim Gefrieren um 1/11). Die Grenzschicht am noch nicht gefrorenen Beton wird infolgedessen auf Zug beansprucht, wodurch eine Abscherung möglich werden kann

A = Noch nicht gefrorener Baustoff
B = Gefrorene Aussenschicht des Baustoffs
C = Abscherfläche

Der Druck des gefrierenden Wassers verursacht ferner ein Treiben des Betons. Die äusseren, bereits gefrorenen Schichten dehnen sich aus, wodurch gegenüber den darunter liegenden Schichten eine Scherbeanspruchung auftritt. Wenn diese gross genug ist, kann sie zum Abblättern von 1 bis 5 cm dicken Schichten führen (Abb. 4 und 5). An Gussbeton wurden schon Frostdehnungen von 0.1 bis 0.2 mm/m gemessen, während sie bei vibriertem Beton (erdfeucht angemacht) praktisch Null sind.

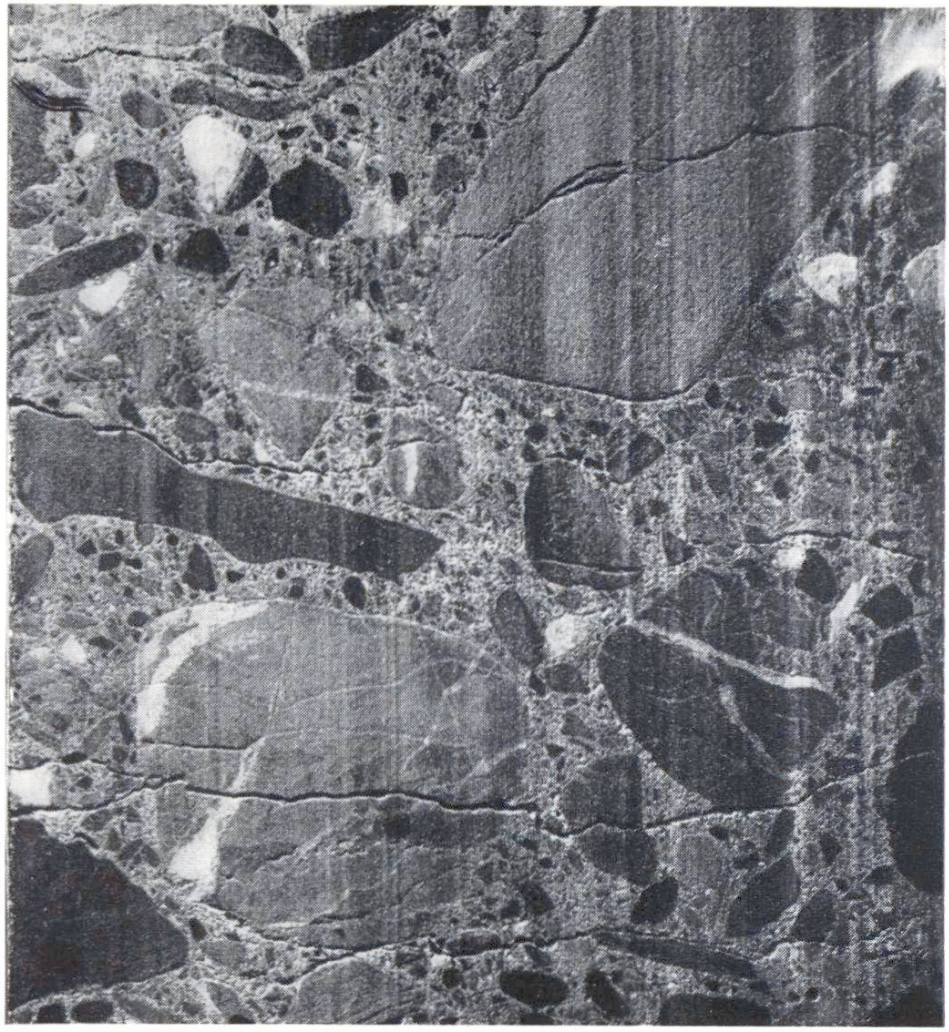
Inneres des Bauwerks

Aussenseite

Abb. 5 Schnitt durch einen frostgeschädigten Beton. Die Schädigung ist auf die in Abb. 4 dargestellten Ursachen zurückzuführen. Die Grobkieskörner sind nicht aus dem Mörtel herausgerissen, sondern parallel zur Betonoberfläche abgeschert
