Artikel: À propos d'une peinture florentine du Trecento : une contribution à la définition de critères d'authenticité

Autor: Rinuy, Anne / Schweizer, François

A propos d'une peinture florentine du Trecento: une contribution à la définition de critères d'authenticité

Par Anne RINUY et François SCHWEIZER

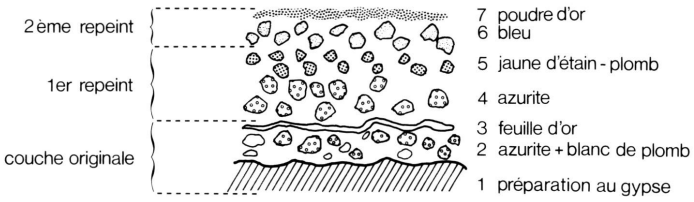
Le manteau bleu de la Vierge consistait donc, avant sa restauration, en une superposition de trois couches dont deux d'azurite. La décoration en bordure du manteau se trouvait être une superposition de six couches (fig. 3).

3. Schéma de la coupe transversale de la bordure du manteau de la Vierge: couche d'origine et repeints.

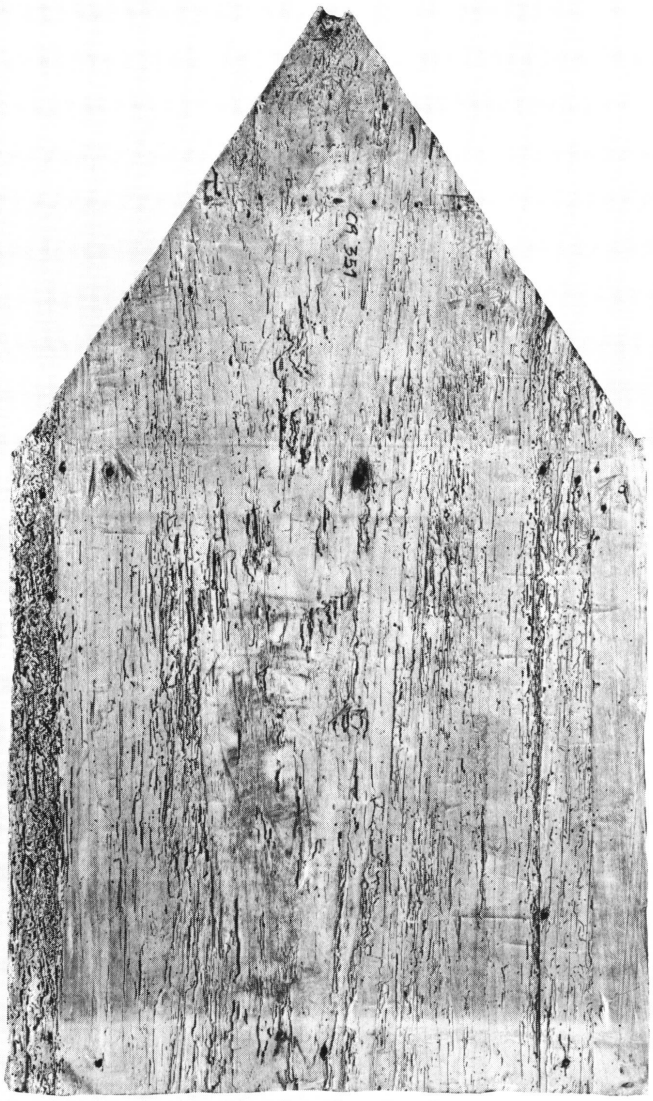
5. Dos du panneau.

Le panneau de forme gothique est constitué de quatre planches de peuplier[23] : un élément central de 43 cm et trois adjonctions de 5 cm de largeur, d'une épaisseur de 2,9 cm, au fil longitudinal, assemblées à joints vifs. Ce support mesure 99 cm de haut ; il est légèrement incurvé et très vermoulu. La peinture ne couvre pas toute la surface du bois : elle s'arrête à 4 cm du bord dans la pointe et à environ 2 cm du bord du corps du panneau. Le bois a été aminci, car les galeries des vers sont ouvertes des deux côtés du panneau (fig. 4 et 5).

Le dos du panneau porte les marques d'anciennes traverses (fig. 5): durant la Renaissance on fixait des traverses au dos des polyptiques afin de maintenir les différents éléments ensemble.

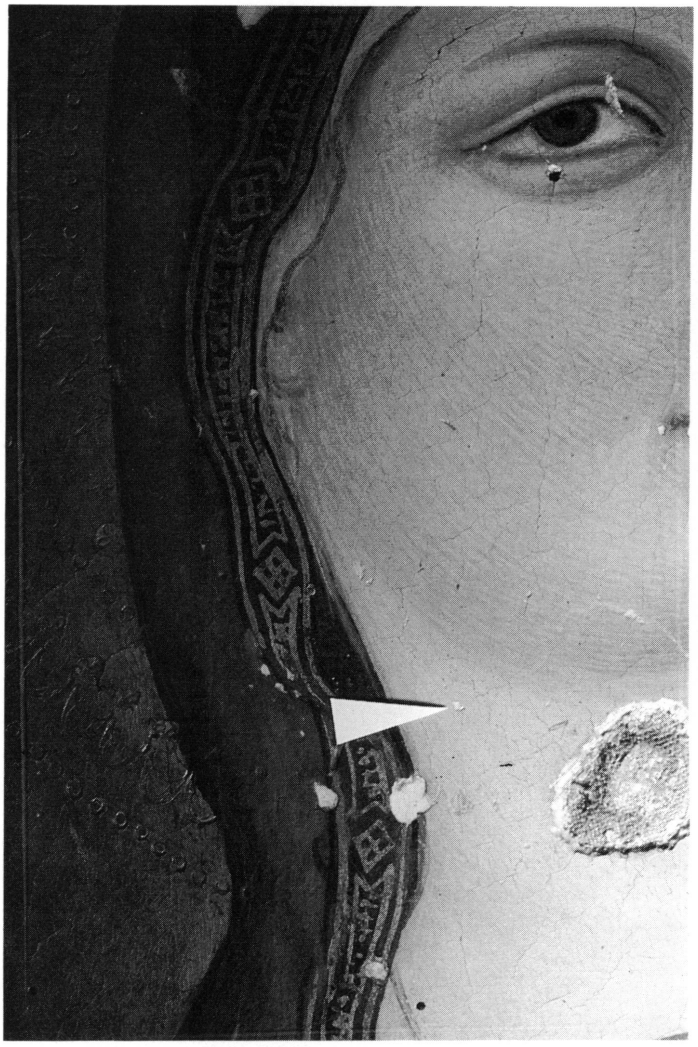
A l'examen, la peinture présente des chutes de couleur alignées sur deux niveaux:
a) à la hauteur du cou de la Vierge et du front de l'Enfant;
b) au bas du panneau. Elles ne sont pas dues à la technique picturale. Un accident bien précis est survenu qui apparaît clairement sur une photographie d'un détail du cou et du visage de la Vierge (fig. 8). Au fond du trou on distingue la toile de préparation. Ce trou correspond à l'emplacement de la tête d'un clou planté à l'origine pour tenir la traverse au dos du panneau. Selon la tradition, les traverses avaient été clouées depuis la face du support. Pour enlever ces traverses par la suite, il fallait arracher ou casser les clous qui les fixaient et donc fortement endommager la peinture. Six trous semblables sont alignés trois par trois.

Nous avions vu également que le dos du panneau porte les marques d'anciennes traverses. Or, les chutes de couleur se situent exactement à la hauteur des marques des anciennes traverses. Les restes de clous cassés dans le panneau sont en outre bien visibles sur la radiographie (fig. 6). Il apparaît donc clairement que la peinture a souffert du démantèlement du polyptique original et que la Vierge à l'Enfant a bien été peinte sur le support actuel.

8. Tableau en cours de restauration. Détail d'une chute de couleur au niveau du cou de la vierge.

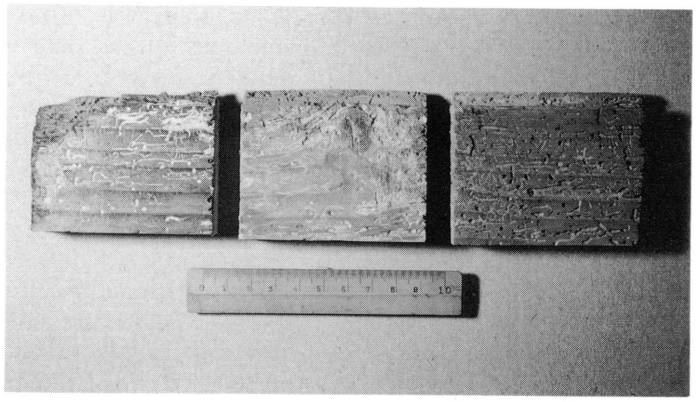
9. Bois de conifère vermoulu imprégné par injections d'une charge.

c) chlorure mercurique 5% dans l'éthanol (fig. 9).
a) et b) correspondent à la technique de consolidation du bois vermoulu utilisée autrefois en France[58].
c) servait couramment à desinfecter le bois en proie aux vers[73]. Nous l'avons choisi à titre de comparaison.

Le bois absorbe bien le mélange a), mais la charge se voit à la surface du bois. La préparation b) par contre, pénètre mal. L'imprégnation avec la solution c) est visible sur une épaisseur d'environ 1 cm.

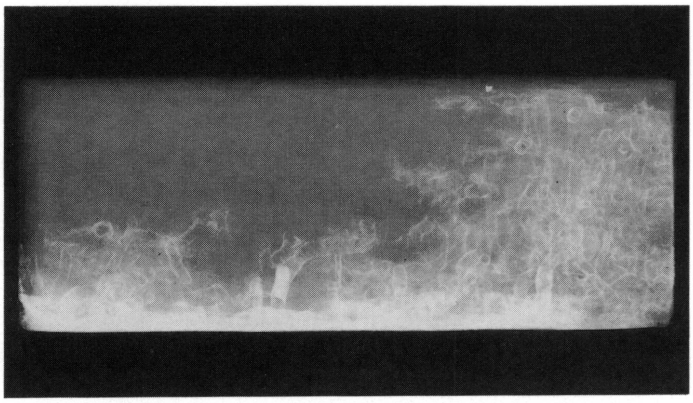
11. Radiographie de la tranche du même bois que celui de la fig. 10.

La radiographie du bois imprégné d'huile de lin et blanc de plomb (a) montre une bonne pénétration du mélange quoique pas très dense (fig. 10). L'image radiographique obtenue à travers la tranche du bois indique que la charge a pénétré dans 1 cm d'épaisseur. Là où le bois est fendu elle a traversé toute l'épaisseur (fig. 11).

Ces tests montrent que le mélange blanc de plomb – huile de lin (a):
– pénètre dans ce bois de conifère vermoulu sur une épaisseur de 1 cm;
– reste visible sur la face par laquelle il a été introduit (fig. 9);
– ne traverse l'épaisseur du bois que si ce dernier est fendu;
– diffuse dans l'épaisseur du bois.

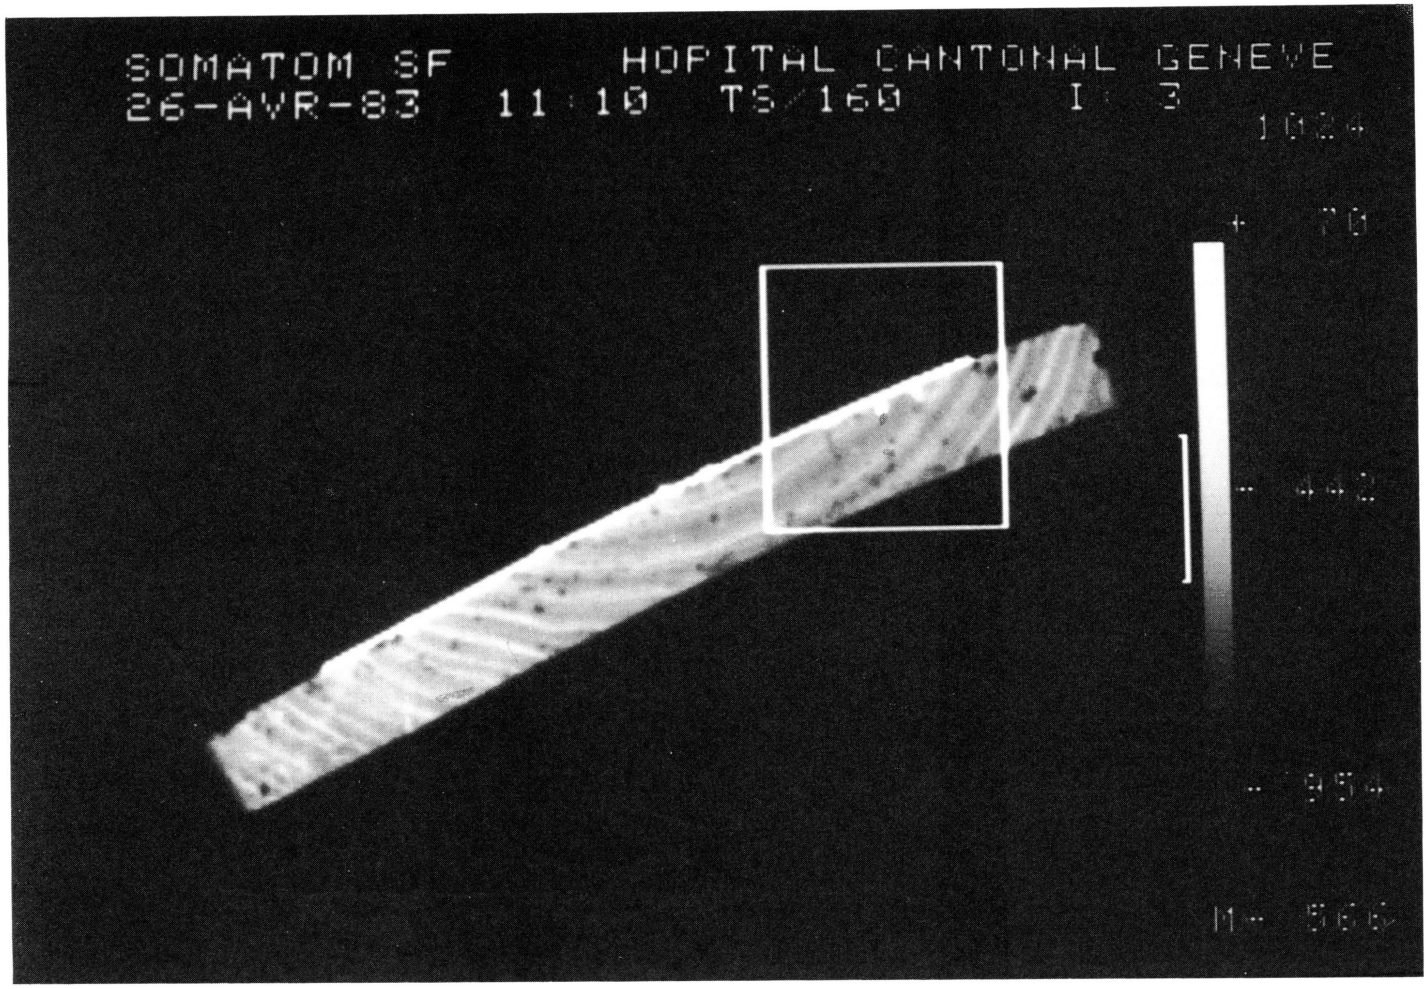
12. Scannographie: détail d'une tranche du tableau.

– les galeries des vers ont été bouchées au moment de l'emploi du panneau par l'enduit de préparation de la peinture.

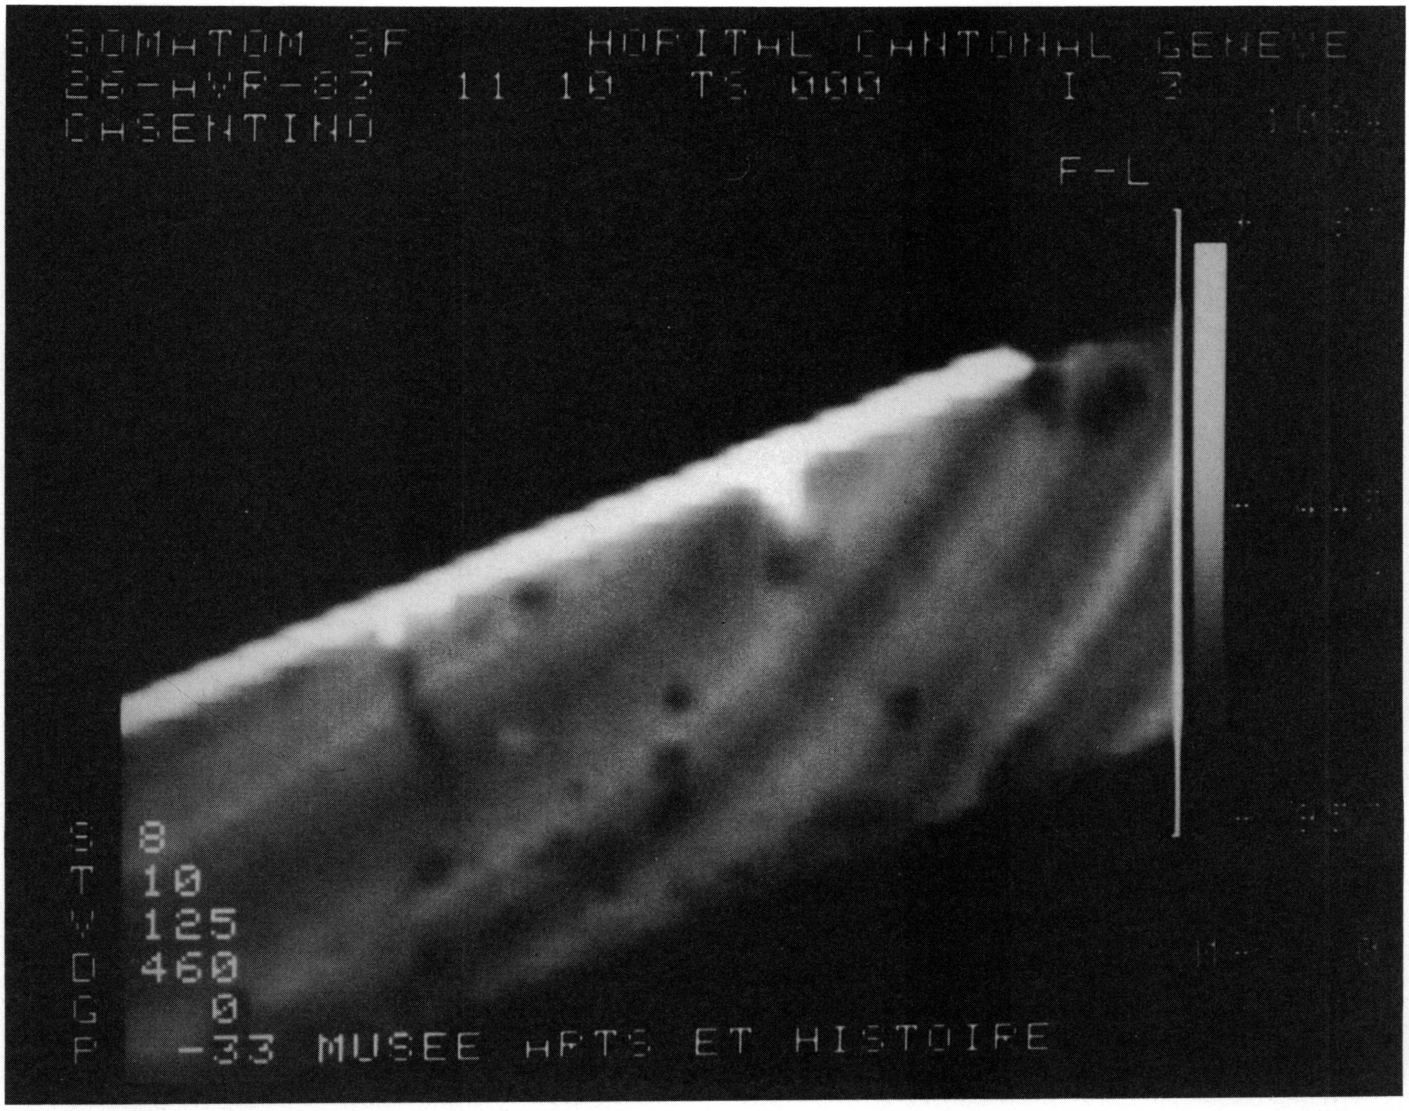
13. Scannographie du tableau : détail agrandi de la fig. 12.
