Zeitschrift: L'Hôtâ
Herausgeber: Association de sauvegarde du patrimoine rural jurassien
Band: 9 (1985)

Artikel: La restauration de la BALANCE à Asuel
Autor: Froidevaux, Philippe / Bueche, Jeanne
DOI: https://doi.org/10.5169/seals-1063716

La restauration de la BALANCE à Asuel

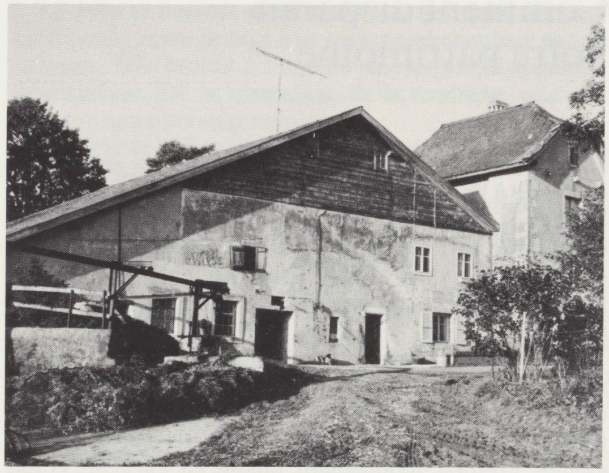
Avant... Le 12 juillet 1981. (Photo Antoine Valley)

Voici pour commencer la BALANCE en l'état où elle se trouvait il y a dix ans. Rien, en apparence, ne peut retenir l'attention du passant, si ce n'est la situation du bâtiment : il rase la route, ce qui sera le principal grief qu'on lui fera et par conséquent un argument de poids pour tenter de le démolir ; ou de ses dimensions : la BALANCE (8,4 m sur 4,2 m) est bien chétive comparée aux constructions voisines ; ou encore sa toiture dont l'angle aigu contraste avec le profil large et imposant des fermes du quartier. L'annexe édifiée vers 1860 se voit

encore ; elle sert de remise et d'atelier. A l'époque de cette prise de vue la BALANCE n'est plus habitée depuis plus de vingt ans. Son état général ne semble pas désespéré, mais elle a une allure très miteuse !

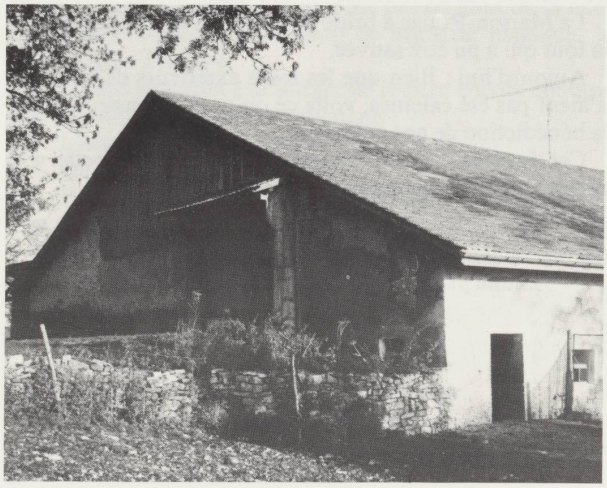
Cascade de bonnes surprises ! Dissimulée sous le crépi du siècle passé, l'ossature de l'étage en encorbellement fut mise rapidement au jour : c'est un colombage en sapin au goût sundgauvien sobre et pur. Les coups de hache destinés à ancrer le crépi ne l'ont pas trop abîmé. Le hourdage est sans doute unique ; il est fait de tuf et non de pierres, de briques ou de torchis. Le tuf, matériau relativement léger, isolant, se laisse facilement scier. D'après les recherches dans les vieux papiers il provient d'une « toulière » voisine, à Asuel même, exploitée de longue date. Son amodiataire à l'époque n'était autre que le bâtisseur présumé de la BALANCE. De telles coïncidences valent bien une affirmation.

La toiture est refaite, les murs sont décrépis. Le 8 mai 1984. (Photo Jeanne Bueche)
