Artikel: Architecture villageoise du XIX siècle : l'ancienne école de Charmoille

Autor: Hauser, Michel

Architecture villageoise du XIXe siècle

L'ANCIENNE ÉCOLE DE CHARMOILLE

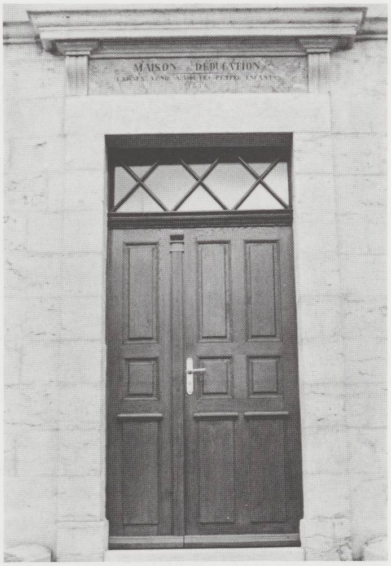
Porte d'entrée en façade sud, avec inscription de 1854. La menuiserie a été reconstituée sur le modèle de l'originale, qui était en trop mauvais état pour être réparée et conservée.
(Photos Michel Hauser)

Il n'a pas été possible d'enlever la sirène d'alarme installée il y a quelques années au faîte du toit, et qui perturbe la silhouette de l'immeuble. La couverture du bâtiment, en revanche, a été renouvelée toute en petites tuiles plates, retrouvant ainsi un aspect homogène qu'elle avait précédemment perdu. La porte d'entrée a également été refaite à neuf, sur le modèle de celle qui était en place auparavant. Les fenêtres, à double vitrage, ont été conservées. Celles du rez-de-chaussée, qui ont une division typique, par croisillon et vasistas, ont retrouvé des persiennes, qui avaient été enlevées de longue date.
