Zeitschrift: Illustrierte schweizerische Handwerker-Zeitung : unabhängiges Geschäftsblatt der gesamten Meisterschaft aller Handwerke und Gewerbe

Band: 50-51 (1933)

Artikel: Verputz und Anstrich

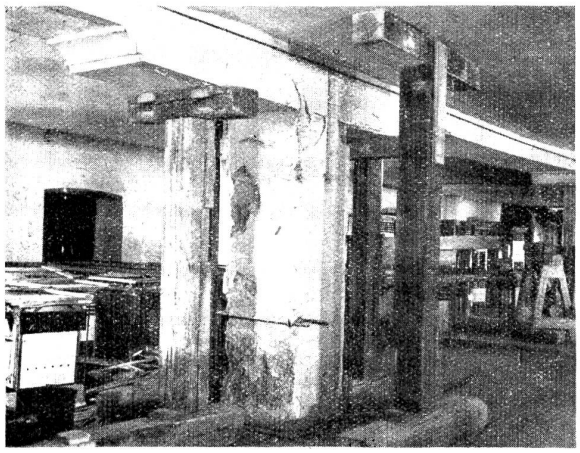
Abbildung Nr. 3.
Schadhafter Pfeiler im III. Stock, äußerlich wahrnehmbare Brucherscheinungen an Unterzug und Sattelhölzern.

Die Ursachen für die Baufälligkeit der Unterzüge des Kornhauses mögen einerseits in den Setzungen während der Bauzeit und in diesen Bodensenkungen liegen, sind aber anderseits in den Belastungen durch den Lagerhausbetrieb zu suchen. Daher wurde die Auswechslung der hölzernen gegen eiserne Unterzüge, unter gleichzeitiger Instandstellung schadhafter Pfeiler, dringend nötig.

Die Bilder zeigen den Zustand von Unterzügen vor und nach dem Umbau. Auf Abbildung Nr. 1 sind die Gewölbe des Erdgeschosses zu sehen. Abbildung Nr. 2 zeigt die zufolge Biegung sich geöffnete Stoßfuge der Unterzüge, Abbildung Nr. 3 einen zerstörten Pfeiler im dritten Stock. Abbildung Nr. 4 bringt die neu eingebauten eisernen Unterzüge zur Darstellung.

Gleichzeitig werden im ersten, zweiten und dritten Stock die Unterzüge und Pfeiler umgebaut. Die Bruchsteinpfeiler sind bis zum dritten Stockwerk noch durchaus gesund und tragfähig; nur unbedeutende Ausbesserungen werden nötig. Im dritten Stock werden die Pfeiler abgebrochen und durch armierte Betonsäulen ersetzt. Dagegen müssen in allen drei Stockwerken die Unterzüge ausgewechselt werden. Nachmessungen ergaben, daß sich im Laufe von bald 200 Jahren das Kornhaus um 17 bis 30 cm seewärts gesenkt hat und die Unterzüge übermäßig durchhingen, teilweise über den Pfeilern gebrochen waren und damit einzelne Pfeiler in Mitleidenschaft zogen. Die fortwährenden Bodensenkungen längs des Bodenseeufers sind eine schon längst bekannte Tatsache. So wurde festgestellt, daß sich der Nullpunkt des Bodenseepegels, an der Südostecke (Landseite) des Kornhauses erstellt, in den Jahren 1890 bis 1930 um 59 mm senkte, d. h. im Jahresdurchschnitt um ziemlich genau 1,5 mm herunterging. Umgerechnet auf die 185 Jahre seit Erstellung des Kornhauses, ergäbe sich eine Senkung von rund 28 cm. Zeugen dieser — wenn auch langsamen und ungefährlichen — Bodensenkung sind übrigens auch die alten Häuser auf der Nordseite unserer Hauptstraße: die Hauswände ragen zum Teil stark rückwärts gegen den See.

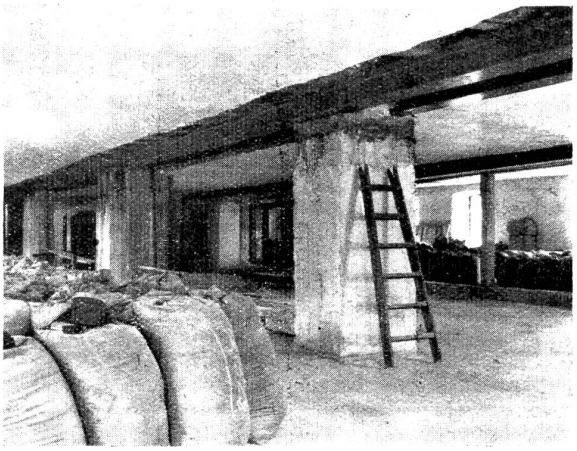
Abbildung Nr. 4.
Neu eingebaute Doppelunterzüge; Pfeiler oben aus armiertem Beton ergänzt.

Es werden wieder Doppelunterzüge eingebaut, bestehend aus Breitflanschträgern DIP 26, mit 800 bezw. 600 mm Abstand, freitragend gestoßen, je alle 2 m durch Rohr und Schraube unter sich verbunden.

Nach Berechnungen des Ingenieurbüros Scheitlin & Hotz in St. Gallen vermochten die bisherigen Unterzüge, unter Annahme heutiger Sicherheiten, nur einer Belastung von 100 kg/m² zu genügen. Daß trotzdem während vielen Jahrzehnten bedeutend höhere Lasten gelagert werden konnten, ist auf den guten inneren Verband zurückzuführen. Die neuen Unterzüge sind berechnet für eine Belastung von 800 kg/m², für das Mittelfeld von 400 kg/m².

Eine kräftige Eisenerneuerung sichert den Verband der alten Bruchsteinpfeiler im ersten und zweiten Stock, während im dritten Stock, wie schon oben erwähnt, neue armierte Betonsäulen erstellt werden. Zusammen mit dem außerordentlich kräftigen Gebälk wird das Kornhaus nach dem Umbau wieder allen Anforderungnn eines Lagerhausbetriebes entsprechen.
