Artikel: Bericht der Altertümer-Kommission über die Jahre 1968-1970. 37.-39. Folge

Kapitel: B: Denkmalpflege

B. DENKMALPFLEGE

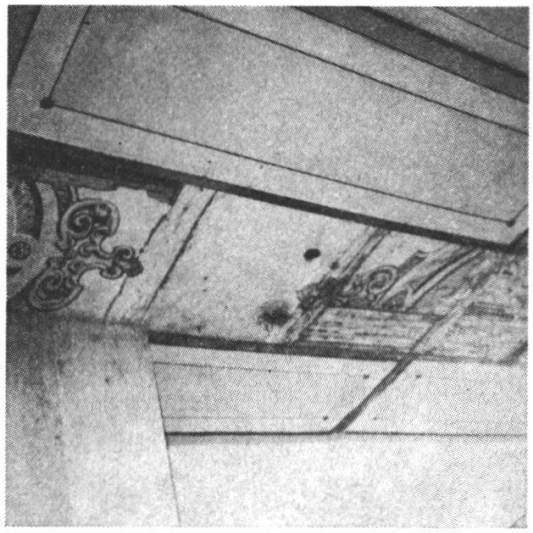
79 und 80 Reste der bemalten Putzschicht von 1668 hinter der Felderdecke.

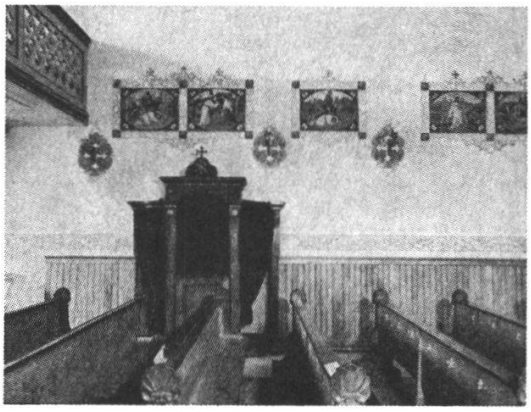
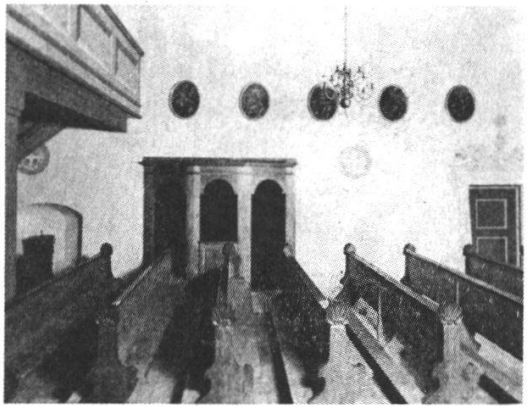
81 und 82 Detail der Nordwand im Schiff, vor und nach den Restaurierungsarbeiten.

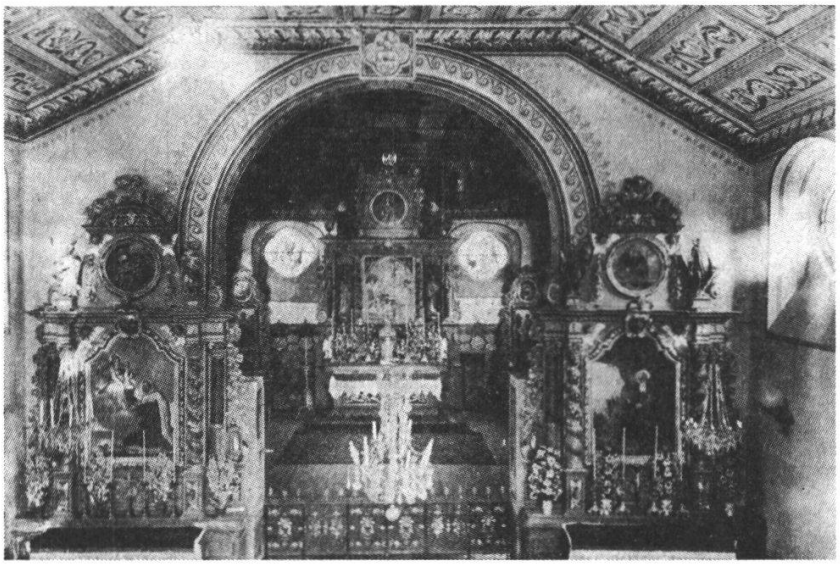
83 Das Innere der Kirche vor der Renovation von 1924 (Decken mit den alten Spiral-Ornamenten).
