Artikel: Die Innenrestaurierung der Jesuitenkirche Solothurn 1952-1953
Autor: Loertscher, Gottlieb
DOI: https://doi.org/10.5169/seals-862379

Die Innenrestaurierung der Jesuitenkirche Solothurn 1952–1953

Von Gottlieb Loertscher

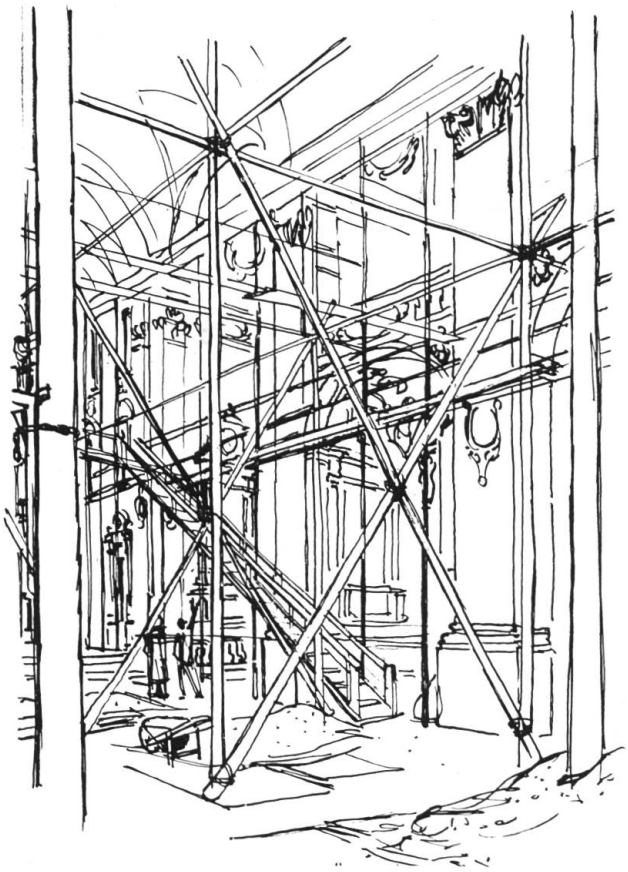
Abb. 7. Das Holzgerüst ist im Entstehen.

Nach Entfernung von Staub und Unrat an Boden und Wänden konnte der Raum eingerüstet werden (Abb. 7). Das Gerüst, damals noch vollständig aus Holz, wirkte wie ein Dickicht, mit seinem Stangenwald, den Laufstegen und Rampen und endigte unter den Gewölben mit einem geschlossenen Bretterboden. Wände und Decken waren dem Blick fast ganz entzogen, was die

Übersicht ungemein behinderte. Aber man konnte überall hin gelangen und alle Einzelheiten studieren. Den Stukkaturen galt unsere erste Sorge. Griessl stellte lakonisch fest: «Qualitativ hervorragend, technisch aber katastrophal.» Die Neurone hatten, allzu sorglos, mit der Befestigung der Stukkaturen gespart. Eisen, Draht, Holz und Nägel waren nur bei plastisch ganz schweren Partien verwendet worden. Meistens hatten sie sich mit Weiden- und Haselruten, die mit der Zeit eintrockneten und brüchig wurden, begnügt. Nach Erstellen des Gerüstbodens konnten wir uns überzeugen, dass die plastisch stark vortretenden Partien aufs höchste gefährdet waren. Bei der blossen Berührung blieben manchmal Brocken, ja ganze Partien in den Händen und mussten sorgfältig abgelegt werden. Bald glich der Gerüstboden einem Depotplatz. Mit der Mehlbürste wurde zunächst der Staub entfernt und die Leimfarbe in den Vertiefungen, weil nicht lösbar, mit der Spachtel ausgekratzt. Doch das beschädigte die «letzte Hand» der Stuckwerke derart, dass nach einer schonenderen Methode gesucht werden musste. Nach langem Pröbeln mit Lösungsmitteln verfiel Griessl auf einen Reis- oder Weizenkleister als «Farbkiller». Dieser wurde mit Pistolen aufgespritzt und brachte, wenn er trocken war, die Farbhaut zum Platzen. So konnten die Schuppen von Hand oder mit Metallbürstchen abgewischt werden. Dieses Vorgehen hat sich seither hundertfach bewährt.

Glücklicherweise bestehen die Gewölbe aus Backstein, sodass es technisch einfach war, überall Befestigungen anzubringen, um den Stuck zu sichern. In der Praxis lief das allerdings äusserst mühsam ab, da man zusammenpassende Löcher sowohl in Werkstücke und Gewölbe bohren musste, um einen gewundenen Draht durchstecken zu können. In beide Schlaufen wurden Metallstäbchen eingezogen, das untere in eine Kerbe versenkt und verschlossen, das obere so lange gedreht, bis das abgelöste Stück wieder an der Decke haftete. Über 400 Armierungen wurden allein am Hauptgewölbe angebracht. Zerstörte Stellen in den Stukkaturen mussten nach Analogien ergänzt werden. Wo es nicht ging, improvisierte Meister Griessl werkgetreu. Am Chorbogen war 1798 das von den Allegorien der Religio und der Justitia begleitete und mit Rosenfestons bekränzte und bekrönte Standeszeichen heruntergeschlagen worden. Mit Skizzen, später plastisch an Ort, versuchte Griessl die an der wichtigsten Stelle des Raumes fehlenden zwei Wappenschilder, darüber die grosse Krone und die fehlenden Rosen, zu rekonstruieren. Eine Woche lang traf sich die Arbeitsgruppe täglich um elf, um von unten durch eine Lucke im Gerüstboden, die werdende Ergänzung zu kommentieren. Würde man heute das Fragment als Geschichtsdokument belassen?
