Rubrik: Denkmalpflege im Kanton Schwyz 1996/97

Denkmalpflege im Kanton Schwyz 1996/97

Markus Bamert

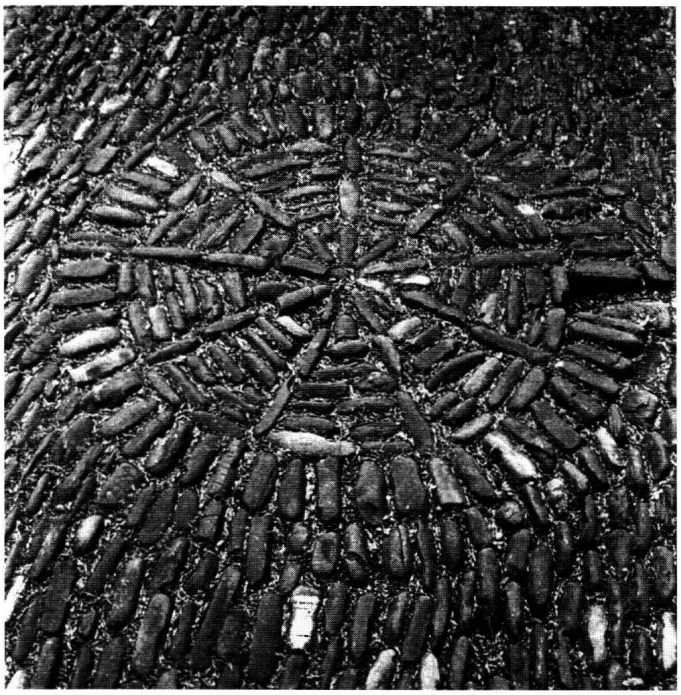
Abb. 1: Schwyz: Kapelle Kerchel – Kopfsteinpflaster. Eine Rosette markiert das Zentrum des Weges vor der Kapelle zum Heilig Kreuz. Derartige Motive finden sich häufig bei Katzenkopfpflästerungen.

Nach der Verlegung des Friedhofes von der Pfarrkirche St. Martin in den Bifang im Jahr 1857 wurde die Umgebung der Pfarrkirche neu gestaltet. Es scheint, dass als wichtiges Gestaltungsmittel eine bestehende Kopfsteinpflästerung miteinbezogen worden ist. Ansonsten sind in diesen Jahren kaum mehr Kopfsteinpflästerungen hergestellt worden, flächigere, normale Pflästerungen wurden vorgezogen. Die Pflästerung zwischen Pfarrkirche und Kerchel hatte im Lauf der Zeit gelitten. Steine waren herausgebrochen und die Gehfläche sehr uneben geworden. Deshalb drängten sich Sanierungsmassnahmen auf. Die Pflästerung wurde mit dem vorhandenen Material vorgenommen, notwendige Ergänzungen wurden in der alten Art neu verlegt. Auch die Richtungswechsel der Steinverlegung, die Wasserrinne und die Rosette vor der Kapelle Heilig Kreuz wurden wieder sorgfältig hergestellt.

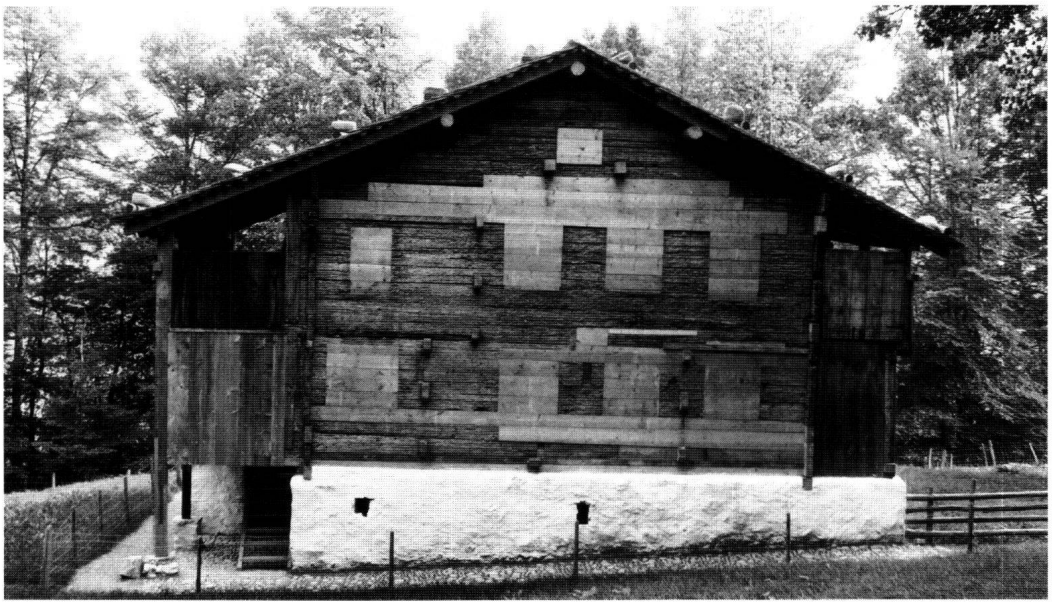
Abb. 4: Schwyz: Haus am Landsgemeindeplatz, Hinteribach – heute im Freilichtmuseum Ballenberg. Die Rückfront nach der Sanierung. Die Fensteröffnungen des 19. Jahrhunderts sind verschwunden und die alten Balkenvorstösse wiederhergestellt. Heute präsentiert sich das Haus wiederum in seinem introvertierten, mittelalterlichen Zustand.

Grosse Sorgfalt wurde bei der Errichtung des Mauersockels angewandt. Der Untersuch hatte zudem Reste eines alten Pietra rasa-Putzes, also eines Putzes mit Fugenstrich, zu Tage gefördert. Diese Putzart findet sich insbesondere an Bauten des Hochmittelalters. Hier war der Befund jedoch lokal zu beschränkt, um daraus schliessen zu können, der ganze Mauersockel sei in dieser Art behandelt gewesen. Deshalb wurden lediglich die Steinfugen verputzt, auf den Fugenstrich aber verzichtet und anschliessend der ganze Mauersockel hell gekalkt. Im Innern der Keller wurde hingegen der sorgfältige, gut abgeglättete Verputz wieder hergestellt. In einem Kellerraum ist zudem eine grössere abgelöste Originalpartie des Wandputzes montiert. Auch der sorgfältige Mörtelestrich, der bei allen Kellerräumen nachgewiesen war, wurde wieder hergestellt. Probleme ergaben sich in der Art der Fenstergestaltung, sind wir doch kaum orientiert, mit welchen Materialien die Fensterlöcher damals verschlossen waren. Heute sind dort einfache Holzfenster mit Klarverglasung montiert.

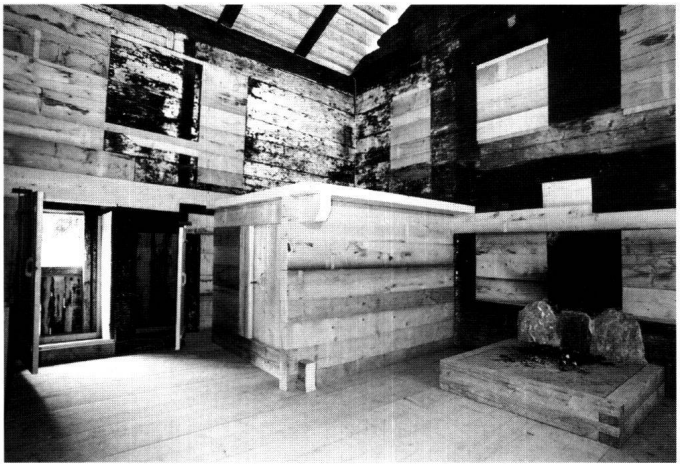
Abb. 6: Schwyz: Haus am Landsgemeindeplatz, Hinteribach – heute im Freilichtmuseum Ballenberg. Die Küche mit der offenen Feuerstelle und der rekonstruierten Kammer in der Nordwestecke. Links davon die originalen Türöffnungen zur Laube und zur Abortanlage.

acht gelassen. Durch diesen Entscheid wurde auch auf die Montage des Kachelofens und des Täfers in der Stube aus dem 18. Jahrhundert verzichtet. Dafür wurden die beiden Kammern im Küchengeschoss anhand der Balkenlöcher an den Aussenwänden wieder hergestellt. Auch die zahlreichen unproportionierten Fenster auf der Hausrückseite sind heute wieder verschlossen und die verbliebenen Fenster in ihrer Grösse wesentlich reduziert. Wo die Belege es erlaubten, wurden die Öffnungen gar auf die Grösse von kleinen, liegenden Luken reduziert. Dieses Vorgehen ist an sich gemäss jüngerer Praxis des Freilichtmuseums unüblich, wird doch in der Regel Wert darauf gelegt, auch Veränderungen und Zutaten jüngerer Zeiten bis zu den heutigen Tagen mitzuverwenden und dadurch auch die Geschichte eines Objektes zu dokumentieren. Im vorliegenden Fall hätte jedoch die Grundaussage mit grosser, bis unters Dach reichender Küche und niedrigen Wohn- und Schlafräumen auf der Südseite stark gelitten. Zudem stellten die Zutaten aus jüngerer Zeit kaum eine qualitätvolle Bereicherung der Wohnkultur dar. In der grossen Rauchküche wurde die alte offene Feuerstelle wieder hergestellt. Interessanterweise fanden sich an der alten Aussenwand Balkenlöcher und starke Abnutzungsspuren, die auf den unüblichen Standort der Feuerstelle hinweisen.

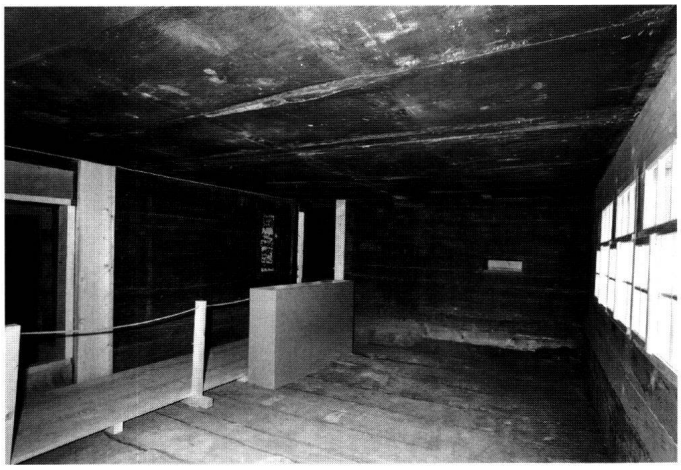
Abb. 7: Schwyz: Haus am Landsgemeindeplatz, Hinteribach – heute im Freilichtmuseum Ballenberg. Wohnraum. Die dicken Bohlen dienen zugleich als Boden und Decke. Im Hintergrund sind eine originale Fensterluke sowie die Öffnung des Wandkastens zu erkennen.

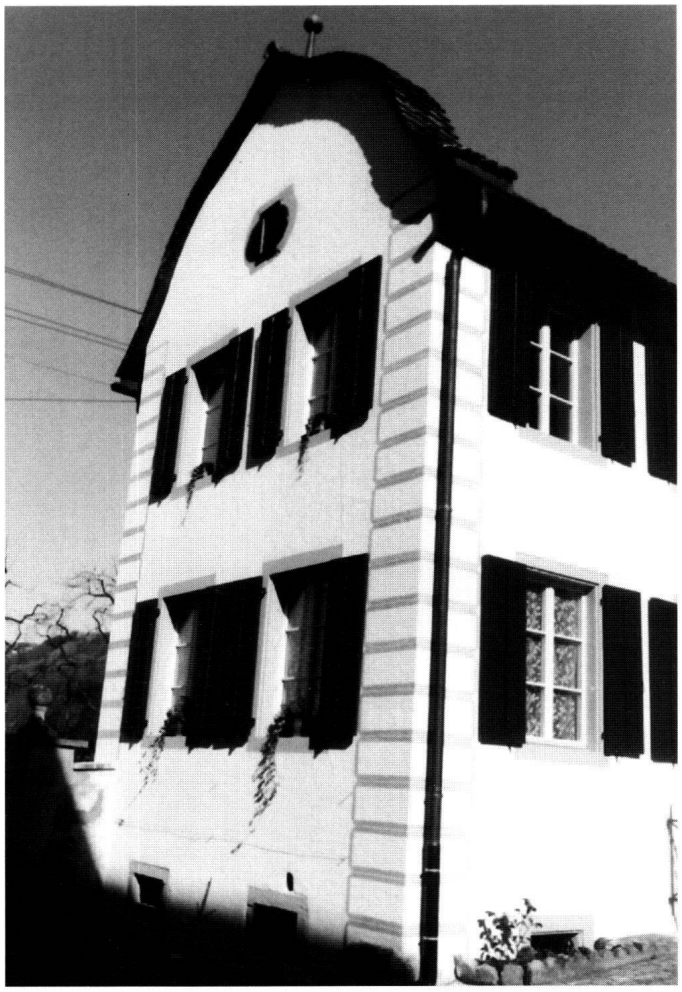
Die ursprüngliche Dachuntersicht mit gerundeten Dachpfetten und darauf liegenden Brettern war zwar an einigen Stellen primitiv verstärkt worden, im Gesamten jedoch gut erhalten. Vermutlich waren die sichtbaren Teile mit einem Kalkanstrich versehen worden. Dieser war jedoch derart stark abgewittert, dass lediglich noch die Verfärbungen des Holzes durch den Kalk festzustellen war, die originale Farbigkeit war nicht mehr vorhanden. Zusätzlich angebrachte Öffnungen auf der Ost- und Westfassade wurden zum Teil zugemauert, so dass das Fassadenbild heute wieder ruhig wirkt. Bei einigen Fenstern waren die ursprünglichen Gewände aus Holz oder Sandstein durch aufgemörtelte Futter ersetzt worden, die im Rahmen der Sanierung jedoch belassen wurden. Grosser Wert wurde auf die Konservierung und Ergänzung der originalen Putzpartien und der erhaltenen Ritzlinien und Eckquadrierung sowie die Wiederherstellung der Quaderbemalung gelegt.

Abb. 12: Schwyz: Ökonomiegebäude Maihof. Der geschweifte Giebel und die markante Eckbemalung zeichnen die schmale Vorderfront des Gebäudes aus. Zudem sind hier die Fenster im Gegensatz zu den andern Fassaden streng symmetrisch angeordnet.

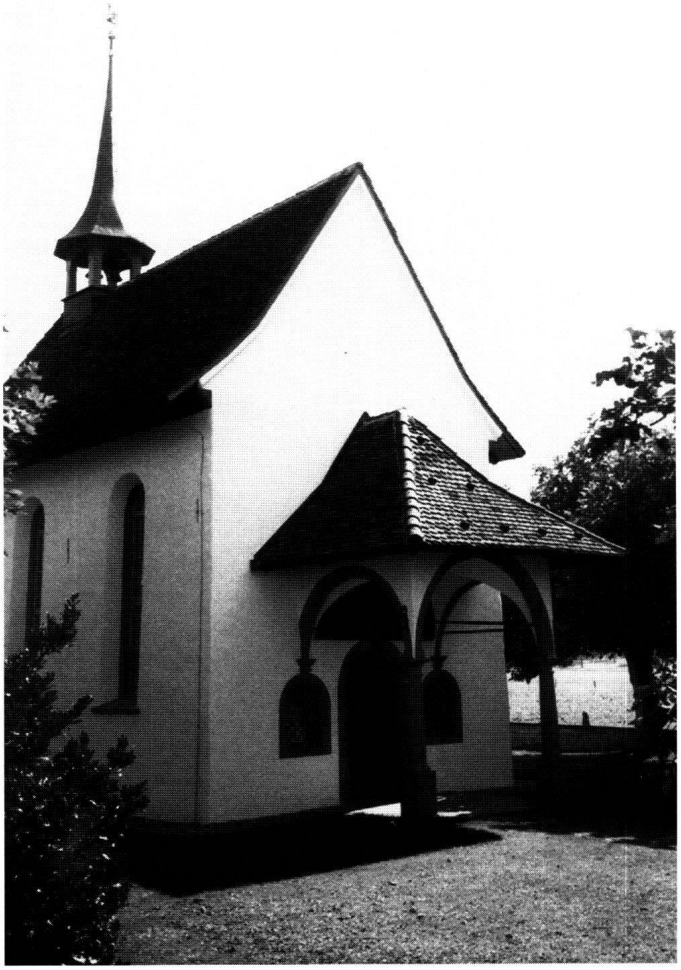
Die Sanierungsmassnahmen beschränkten sich auf das schadhafte Äussere der Kapelle. Insbesondere war notwendig, den Dachreiter neu einzuschindeln. Überraschenderweise lag unter dem stark rissigen, extrem zementhaltigen Verputz der Sanierung von 1928/29 ein wesentlich älterer Verputz. Allerdings kann dieser zeitlich nicht zugeordnet werden; die Mischung und die Struktur lassen jedoch vermuten, dass es sich um den originalen Verputz handeln könnte. Zementputz und alter Verputz liessen sich dank verschiedenen Kalkschichten auf der unteren Schicht recht gut trennen, so dass heute wesentliche Partien des alten Verputzes erhalten sind. Diese wurden konserviert und ergänzt. Probleme bereitete die starke Versalzung der Sockelzone. Rund um die Kapelle lag früher ein Friedhof. Es ist zu erwarten, dass hier in absehbarer Zeit wiederum Schäden auftreten können.

Abb. 13: Arth: Kapelle St. Georg. Trotz moderner Elemente wie das Vorzeichen mit toskanischen Säulen erinnert die Kapelle an gotische, steil aufgerichtete Kirchenbauten.

Im Bereich der Dachuntersicht war unter verschiedenen Übermalungen die originale Farbfassung sichtbar. Balken und Bretteruntersicht zeigen einen typischen ochsenblutroten Anstrich, während die profilierten Balken, die den Dachstuhl tragen, einen dunklen, stark blaustichigen Grauton besassen. Diese Farbbefunde dienten auch als Anhaltspunkt für die Neufassung des Dachreiters. Die Sandsteinpartien an Portal, Vorzeichen und Fenstern waren anlässlich der letzten Restaurierung stark überarbeitet worden. Deshalb liess sich trotz intensiver Suche kein Farbbefund eruieren. Der Sandstein wurde gefestigt und wo nötig aufmodelliert. Eine dunkelgraue Lasur passt heute den Sandstein der übrigen Fassung der Kapelle an.

Über dem Portal hängt ein auf eine Holzplatte aufgespanntes Ölbild aus dem 18. Jahrhundert mit dem kreuztragenden Christus. Dieses befand sich in einem äusserst schlechten Zustand. Die schlecht aufgespannte Leinwand war stark zerknittert und zeigte Risse. Zudem blätterte die Farbe wegen der stark gebundenen Übermalungen ab. Der Untersuch bestätigte, dass das Bild mehrmals intensiv übermalt worden war. Die jüngeren, eher primitiven Übermalungen aus unserem Jahrhundert wurden zu Gunsten der sich am Original orientierenden Restaurierung des 19. Jahrhunderts geopfert. Durch das Planieren und neu Aufspannen der Leinwand auf die alte Holzplatte ist das Bild konserviert und wieder gut lesbar.

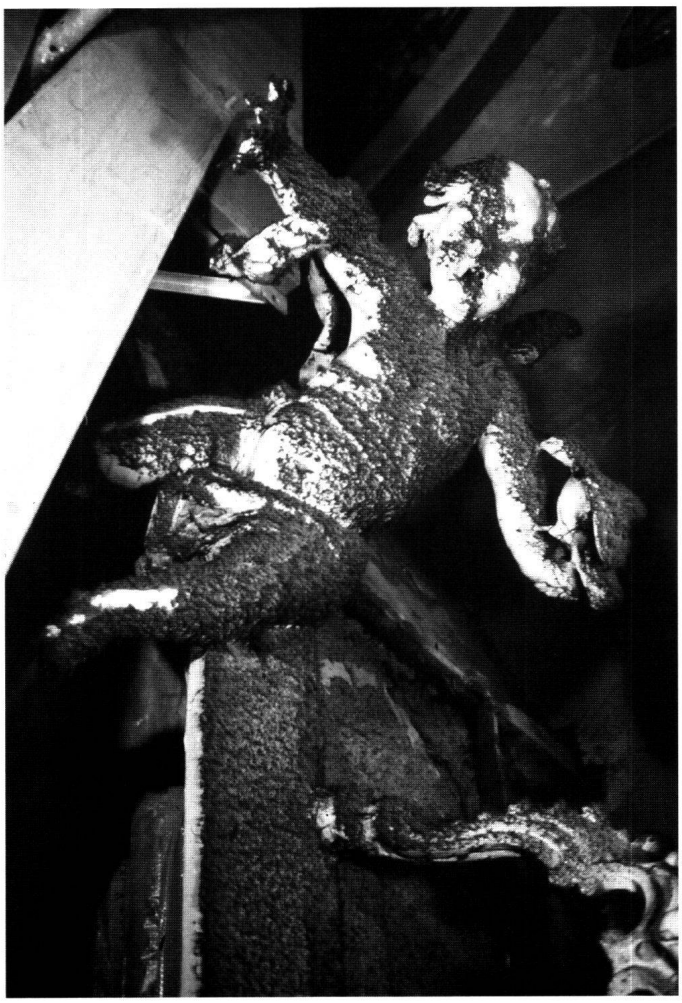
- die Deckenbilder des Unteren Chors zeigten starken Pilzbefall
- die Statik der Gewölbe war mangelhaft
- die Kirchenwände waren sehr stark durchfeuchtet
- ungeeignete Anstriche verhinderten ein Atmen der Wände
- Massnahmen im liturgischen Bereich, d.h. im Unteren Chor waren notwendig
- das ästhetische Erscheinungsbild hatte im Verlauf der Zeit stark gelitten; durch die erwähnten Restaurierungsphasen war das Barockgesicht stark beeinträchtigt worden
- die Orgeln befanden sich in einem schlechten Zustand.

Abb. 22: Einsiedeln: Klosterkirche. Der Putto ist mit einer dicken Schmutzschicht überzogen.

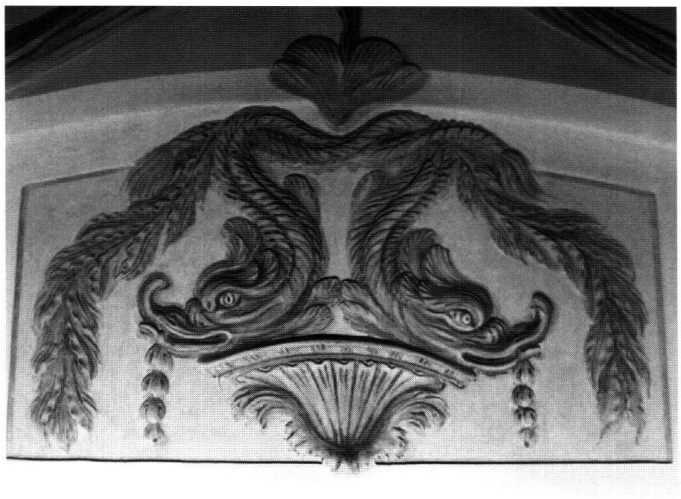
Abb. 28: Einsiedeln: Kloster – Grosser Saal. Delphinmotive in Stuck mit differenzierter Farbfassung.

boden eingebracht, um der Verschmutzung durch Kältebrücken entgegenzuwirken und die Balkenlagen zu entlasten. Anschliessend musste die Decke mit Ankern an die Balken montiert werden. Auf ein Höherziehen der Gipslatten an ihren alten Standort wurde allerdings verzichtet und die Decke lediglich stabilisiert. Ein Anziehen der Anker hätte unweigerlich zu Rissbildungen geführt. Breite Risse wurden geöffnet und um die Gipslatten ein neuer Kalkmörtel angebracht. Dies war von unten und oben möglich, da der Estrichboden geöffnet wurde. Partiell musste die Gipsglätte ergänzt werden.

Parallel zu diesen technisch unabdingbaren Massnahmen wurden die Deckenbilder und die Stuckfassungen untersucht. Es zeigte sich, dass die auf roten Bolusgrund gemalten Deckenbilder doch recht intensive Übermalungen aufwiesen und der Gewinn bei einer sorgfältigen Freilegung gross wäre. Insbesondere bei den kleinformatigen Wandbildern an der Längswand mit Engelsdarstellungen und Blumensträussen konnte durch die Entfernung der starken Übermalungen viel Orginalsubstanz freigelegt werden. Gründlich untersucht wurde auch die Stuckfassung. Dabei zeigte es sich, dass die Farbverteilung der Fassung im Wesentlichen dem Original entsprach, dass die originale Fassung aber deutlich differenzierter war als die Erneuerung von 1965–67. Deshalb entschloss sich der Konvent, die Bilder freizulegen und die Stuckfassung dank der guten Befundlage zu erneuern. Der Stuck selber, der bei der letzten Restaurierung recht stark zerkratzt worden war, wurde hingegen nicht aufmodelliert. Die differenzierte Neufassung trägt wesentlich zur Plastizität des Raumes bei. Die recht flachen kannelierten Wandpilaster haben durch Schattierungen und Weisshöhungen an Plastizität gewonnen. Auch die leichten Differenzen der Grautöne an den Wänden und im Kranzgesimse tragen unbewusst zur Tiefenwirkung der Raumdekoration bei. Ebenfalls fanden sich aussagekräftige Spuren von intensiven Rottönungen bei den vegetativen Formen und den Puttireliefs und -köpfen. Die beiden Logen auf den Schmalseiten waren durch Grisailletöne akzentuiert und die zuletzt rosafarbig gefassten Holzgitter mit kräftigen Akanthusranken besonders stark durch Lüstertöne auf Silber betont. Die Freilegung der Lüsterfassung und die Wiederherstellung der Grisaillebemalung geben den beiden Logen ihren richtigen Stellenwert im Raum.

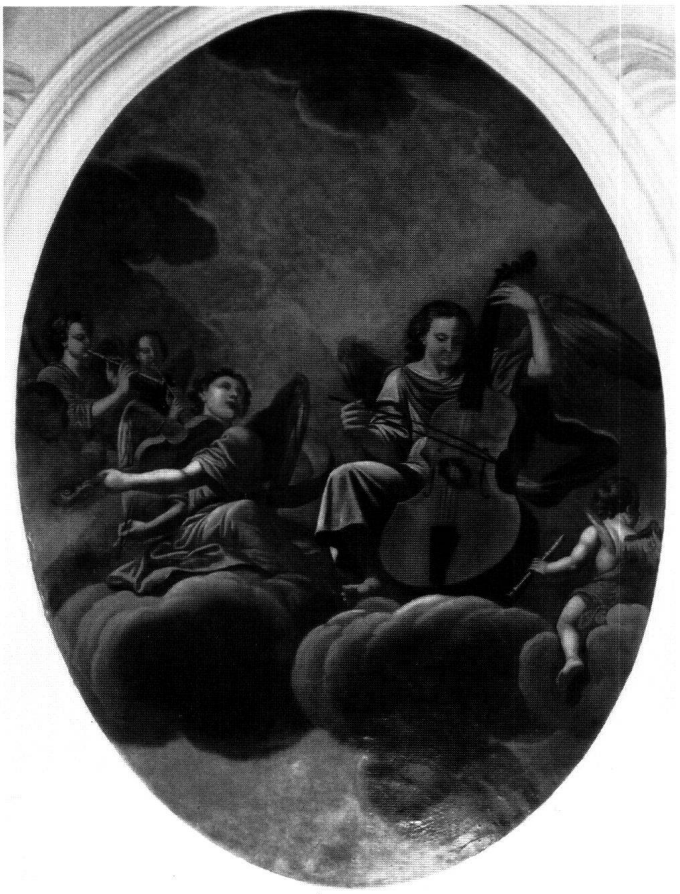
Abb. 29: Einsiedeln: Kloster – Grosser Saal. Musizierende Engel, Deckenbild von Johann Brandenberg.

Durch die wesentlich stärker differenzierte Stuckfassung werden die eher dunkeltonigen Decken- und Wandbilder besser zusammengehalten. Alle grossen und kleinformatigen Bilder bilden nun wieder eine ikonographische Einheit. Der Betrachter spürt, dass die verschiedenen Szenen der Engelweihe, ein für Einsiedeln zentraler Bildinhalt, in einen Zusammenhang gehören.
