**Rubrik:** Denkmalpflege im Kanton Schwyz 2007-2009

# Denkmalpflege im Kanton Schwyz 2007–2009

Markus Bamert

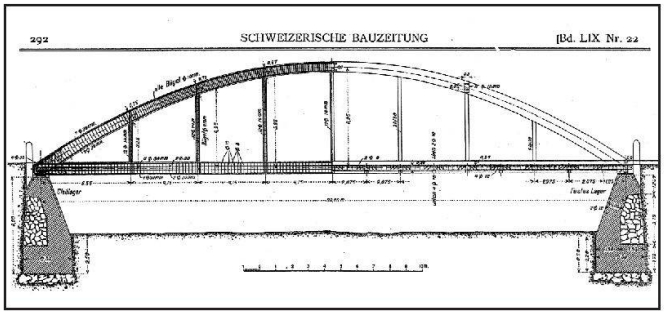
*Abb. 11: Schwyz, Brücke Hinteribach.* Die Pläne wurden im ausführlichen Bericht zur Brücke in der «Schweizerischen Bauzeitung» vom 1. Juni 1912 publiziert.

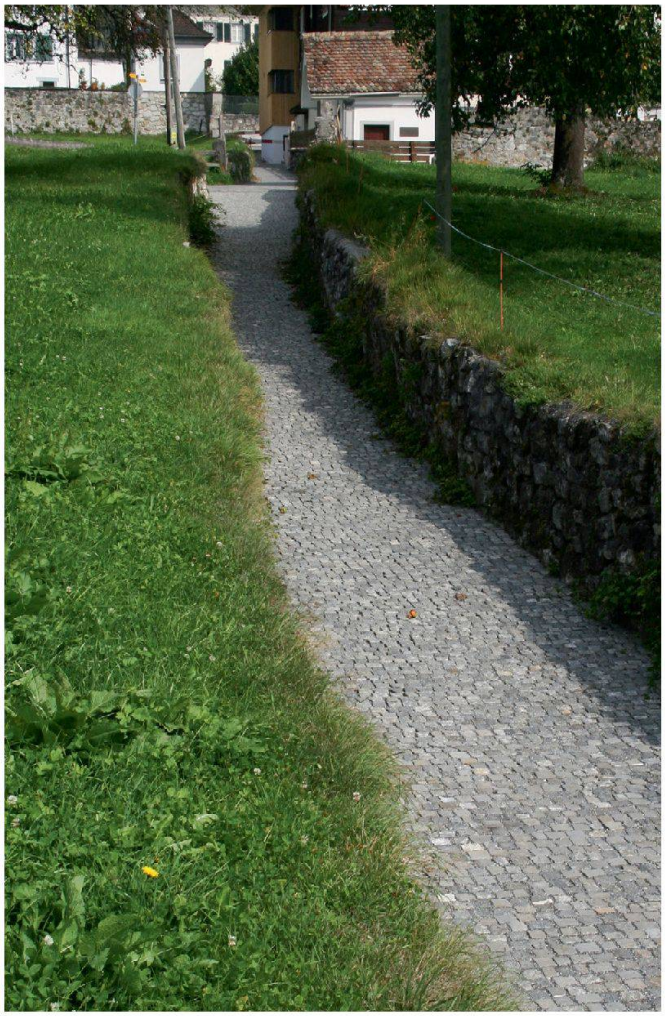
*Abb. 12: Schwyz, St. Karligasse.* Das Gassenstück im Bereich der Hettlinger- und Feldlihäuser ist das besterhaltene dieser Art in Schwyz.
