Zeitschrift: Nachrichten der Schweizerischen Vereinigung zur Erhaltung der Burgen und Ruinen (Burgenverein)

Artikel: Wartenberg (Baselland)

Wartenberg (Baselland)

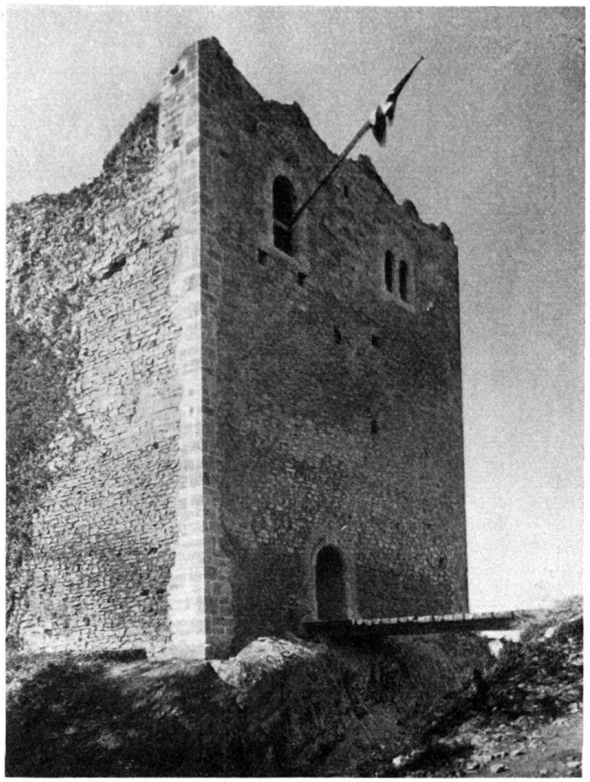
Abb. 2 vor der Restaurierung — *Der mittlere Wartenberg* — Abb. 3 nach der Restaurierung

Ob Muttenz erhebt sich der Wartenberg, dessen Rücken die noch bedeutenden Reste von drei mittelalterlichen Burgen trägt; sie waren früher weithin sichtbar, sind aber in den letzten Jahren durch aufschießenden Wald mehr und mehr in den Bäumen verschwunden. Die Mauern zeigten Anzeichen starken Verfalls, darum sind seit längerer Zeit schon Bestrebungen im Gang, die Ruinen der drei Burgen wieder besser sichtbar zu machen und sie in ihrem derzeitigen Bestand zu sichern. In den letzten Monaten ist die mittlere der drei Burgen vom Schutt befreit und restauriert worden.

Der rechteckige 14,5/13 m messende Wohnturm weist auf allen vier Seiten fast 3 m dicke Mauern auf. Seine Ecken waren aus schönen roten Sandsteinquadern gebildet, die schon im XVII. oder XVIII. Jahrhundert ausgebrochen und anderweitig verwendet worden sind. Sie sind bei der durchgeführten Restaurierung mit dem gleichen Material ersetzt worden. Der jetzige Eingang zum Wohnturm ebener Erde (Abb. 2) ist nicht ursprünglich, sondern erst später ausgebrochen worden. Der Bau zeigt deutlich vier Geschosse, die durch Balkenlagen gedeckt waren. Das oberste Stockwerk weist darauf hin, daß eine vorgebaute hölzerne Wehrkonstruktion bestanden hat, wie solche etwa noch am Turm des ehemaligen Johanniterhauses in Hohenrain (Luzern) zu sehen ist. Bei den Restaurierungsarbeiten ist

der ehemalige hochgelegene Zugang zur Burg nach den vorhandenen Resten wiederhergestellt worden, ebenso ein hübsches romanisches Doppelfenster, von dem Teile bei den vorgenommenen Ausgrabungen gefunden wurden, die sich restlos ergänzen ließen (Abb. 6). Auch wertvolle keramische Bruchstücke und Funde von baulicher Bedeutung aus romanischer und gotischer Zeit sind durch die Ausgrabungen zutage gefördert worden. Gemäß einem Abkommen, das der Schweizerische Burgenverein mit der Schweizerischen Gesellschaft für Vogelkunde und Vogelschutz schon vor einigen Jahren abgeschlossen hat, sind auch bei der Ruine Wartenberg Nistgelegenheiten für besonders geschützte Vögel (Turmfalken, Mäusebussarde, Uhu) angelegt worden.

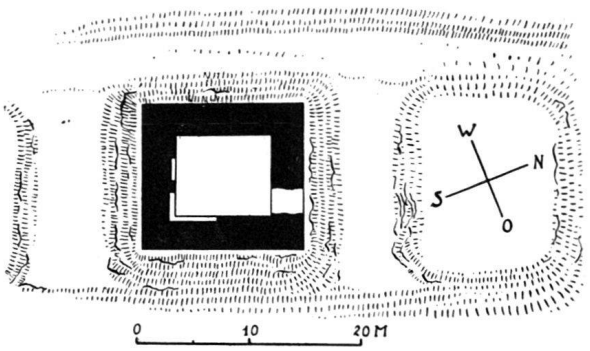
Die Burg bestand ehemals aus einem sehr festen Wohnturm, dem, durch einen Graben getrennt, eine kleine Vorburg vorgelagert war, die den Zugang vermittelte. Wie dieser letztere beschaffen war, läßt sich nicht mehr genau feststellen (Abb. 1).

Abb. 1. Lageplan vom mittleren Wartenberg
