Artikel: Der Burgturm von Seedorf UR : Vorbericht über die archäologischen Untersuchungen und die Sicherungsarbeiten vom Sommer 1981

Der Burgturm von Seedorf UR

Vorbericht über die archäologischen Untersuchungen und die Sicherungsarbeiten vom Sommer 1981

von Werner Meyer

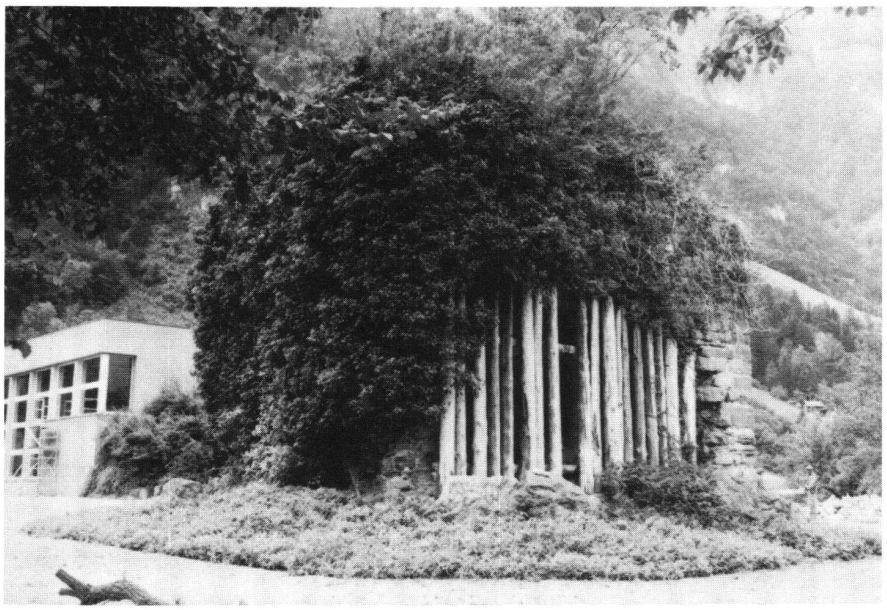
Seedorf, Burgturm von Osten vor Beginn der Arbeiten

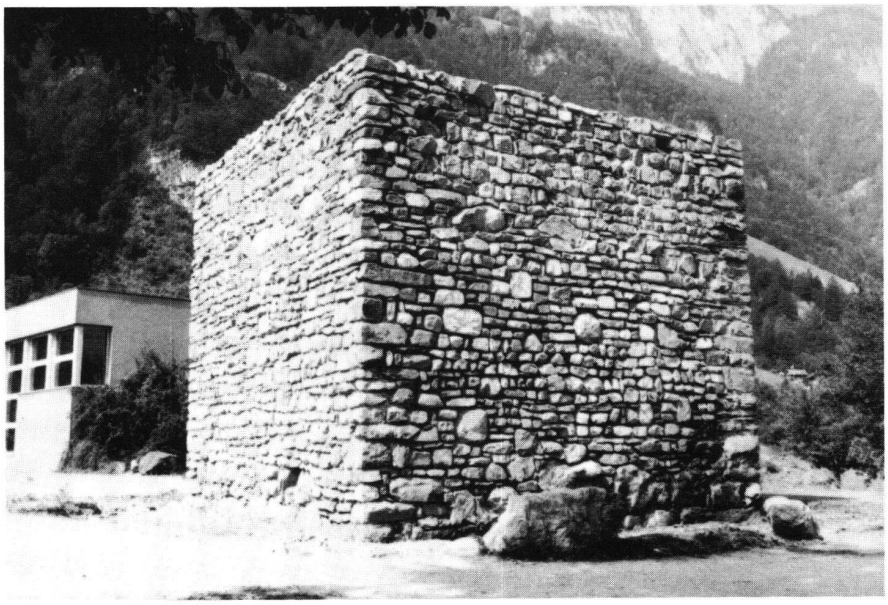
Seedorf, Burgturm von Osten nach der Entfernung des Bewuchses

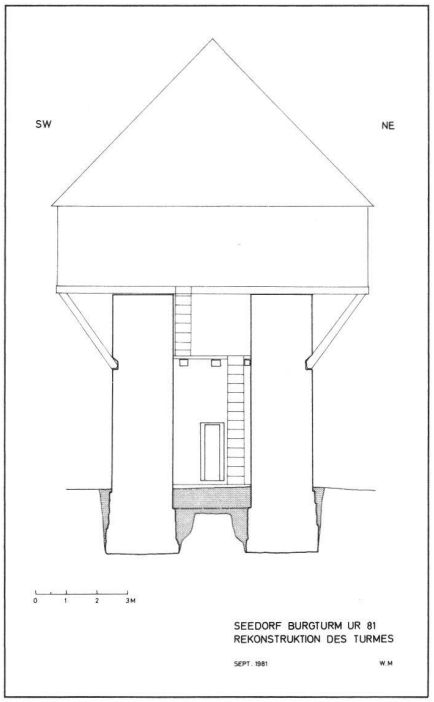
Der rekonstruierte Obergaden gibt die eingeschossige Variante wieder. Die gerasterte Fläche im Fundamentbereich markiert ausgehobenes und wieder eingefülltes Material

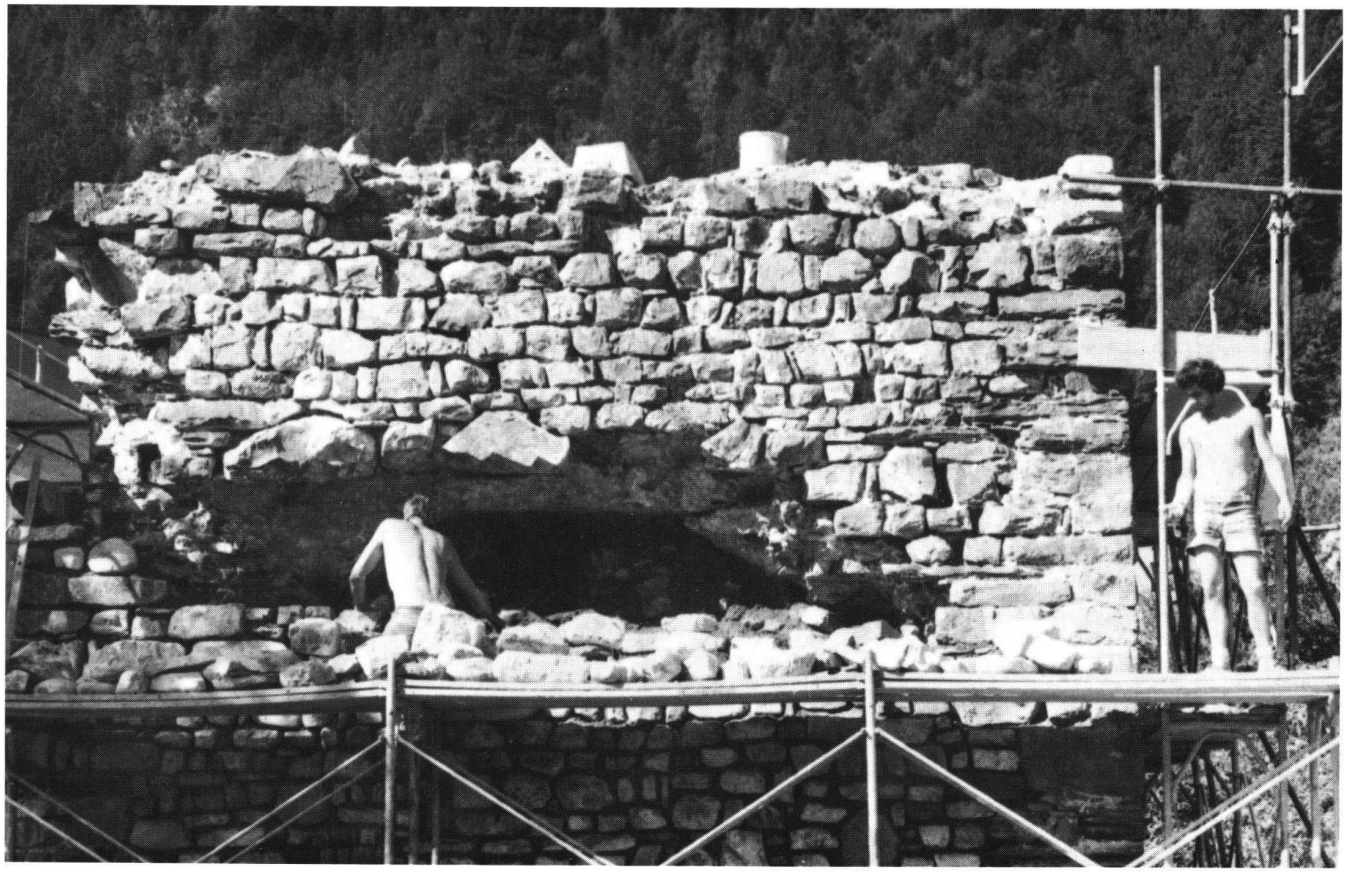
Seedorf, Restaurierung des Turmes. Schliessung der grossen Bresche auf der Nordostseite

Der ausgezeichnete Zustand des Mörtels im noch vorhandenen Mauerwerk erleichtert das Vorhaben in willkommener Weise. Einer Schliessung der grossen Bresche in der Nordostfront und einer Ergänzung der fehlenden Mantelpartien stellt sich als Hemmnis das Fehlen von originalen Mauersteinen (ca. 50 m^3) entgegen. Durch eine glückliche Fügung können die aus dem Aushub der Kirchengrabung von Attinghausen stammenden Steine zur Verfügung gestellt werden, wodurch das Problem gelöst wird.
Die Erschliessung des Turminnern erfolgt durch die Öffnung des nachträglich zugemauerten Einganges. Die fehlenden Mauerpartien werden in den alten Fluchten hochgezogen, kleinere Löcher durch Füllsteine gestopft. Zum Schutz der Mauerkrone vor Nässe und Frost wird ein Überzug in spezieller Zusammensetzung angebracht. Das restaurierte und der Öffentlichkeit zugängliche Bauwerk wird zuletzt durch geeignete Umgebungsarbeiten in die Parkanlage des Schulhausvorplatzes integriert und bildet nun zusammen mit der nahen Kirche, der alten Sust (in der das Urner Mineralienmuseum untergebracht ist) und dem Schloss A Pro ein einzigartiges Ensemble von historischen Baudenkmälern.

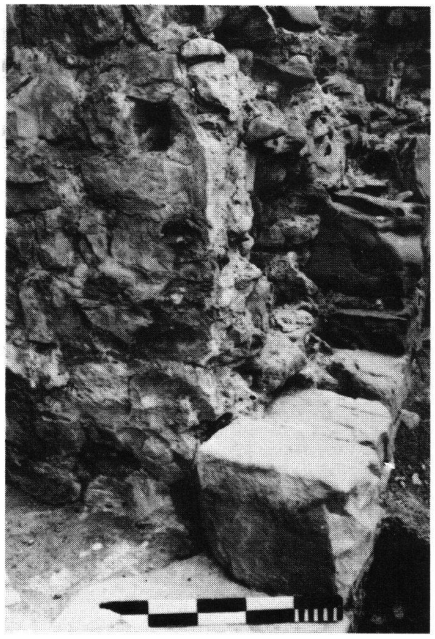
Seedorf, Eingang in den Burgturm mit Gewändstein und Kanal für den Sperr-Riegel

Der schmale, ebenerdige Turmeingang, der eine Öffnung von nur gerade 43 cm Breite freilässt, wird hinter dem Anschlag der äusseren Gewändsteine mit einer Tür verschlossen. Durch einen in der Mauerdicke laufenden Stossriegel kann diese blockiert werden. Der geringe Durchmesser des Kanals (knapp 6 cm Breite und 8 cm Höhe) spricht für die Verwendung eines Eisenriegels anstelle des sonst allgemein üblichen Holzbalkens.[12]
