Commission vaudoise des Monuments historiques

Séance du 4 octobre 1941, à Avenches

Rapport de l'archéologue cantonal

L'archéologue cantonal :
L. Bosset, arch.

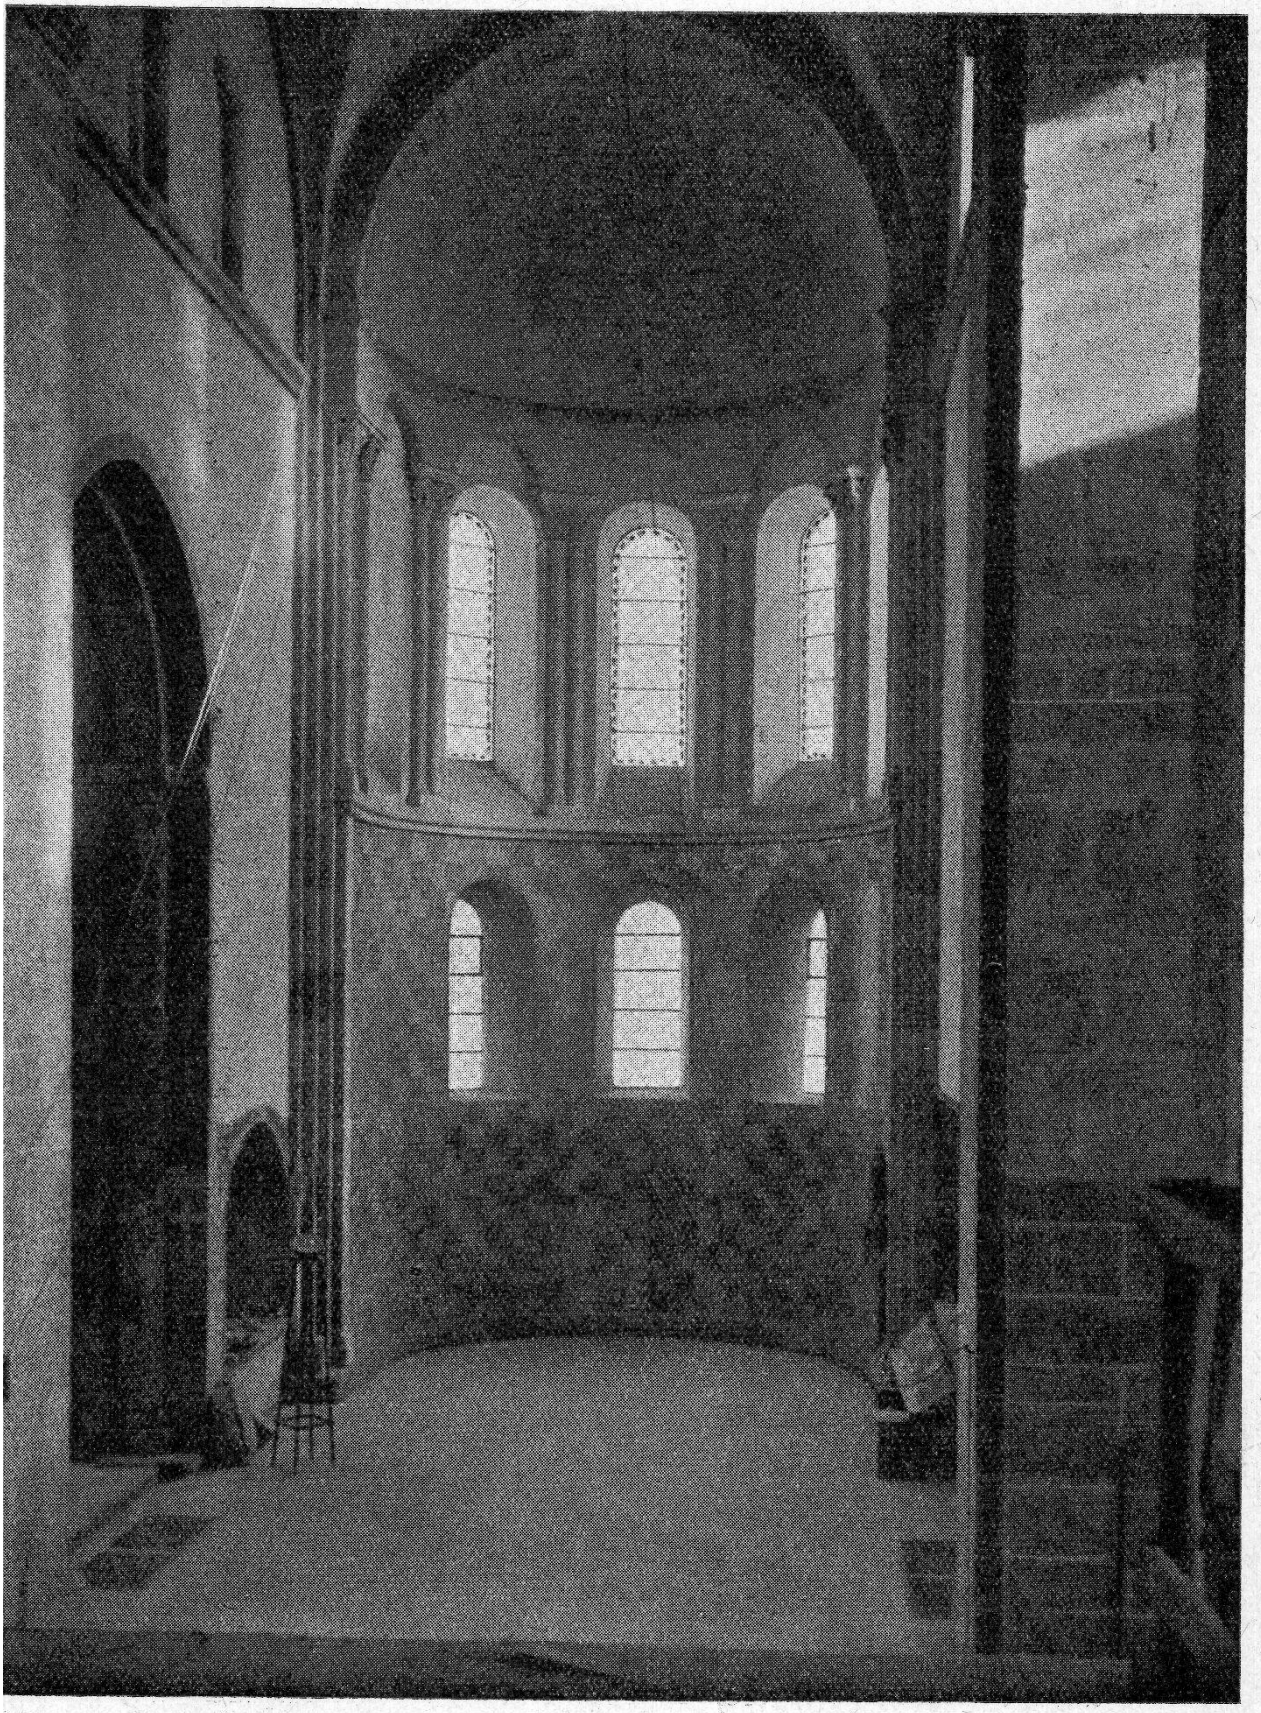
Abbatiale Payerne. Le chœur.

Dans la nef principale, les arcs doubleaux qui s'étaient affaissés ont été repris les uns après les autres. Les claveaux remis en place, furent consolidés par une construction en béton armé placée au-dessus des voûtes. Les voûtes des deux premières travées à partir de la croisée ont été teintées et leurs fenêtres pourvues de nouveaux vitrages sous plomb.
