Artikel: Das Erdbeben von Thessaloniki 1978 und seine Folgen
Autor: Dragos, Giannis
DOI: https://doi.org/10.5169/seals-85589

Das Erdbeben von Thessaloniki 1978 und seine Folgen

Von Giannis Dragos, Thessaloniki

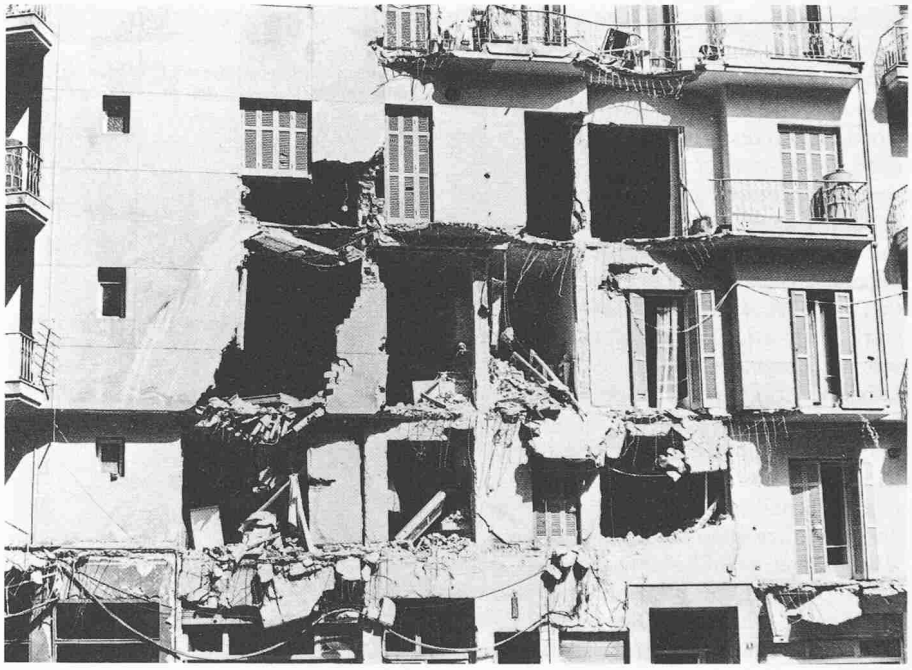
Fassadenschäden, verursacht durch den Einsturz des gegenüberliegenden 9stöckigen Gebäudes. Sekundäre Schäden infolge zu geringem Gebäudeabstand

Schäden, verursacht durch den Einsturz des benachbarten Gebäudes, aber auch durch die direkte Einwirkung des Erdbebens (Knicken einer Tragwand)

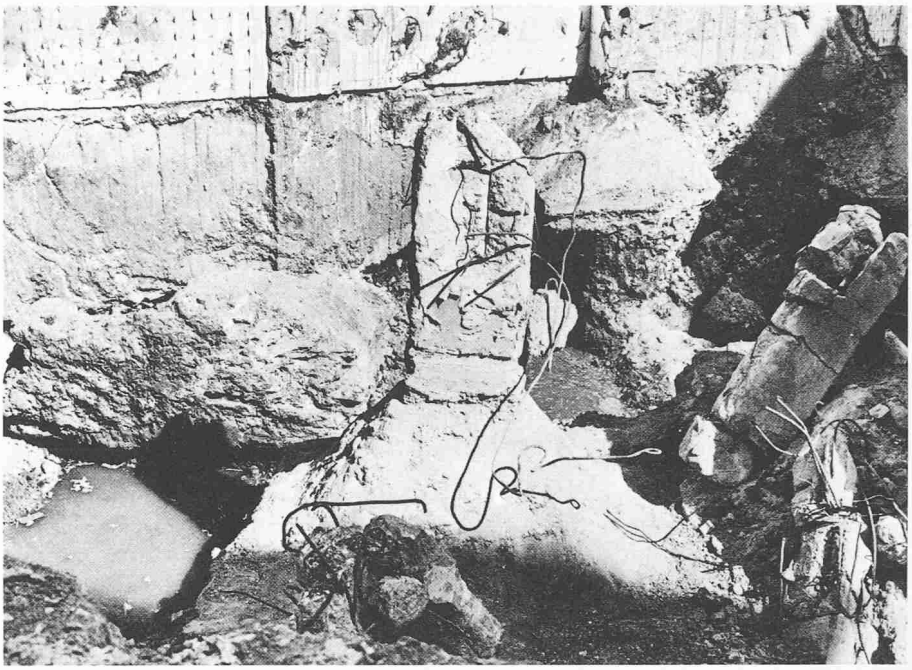
Die meist 8–10geschossigen, durchwegs in Betonskelett-Bauweise erstellten Gebäude in der *Innenstadt* haben zwar grösstenteils Schäden abbekommen, doch ist nur ein einziges 8geschossiges Wohnhaus eingestützt (40 Tote) und nur etwa 80 sind total unbewohnbar geworden. Interessanterweise zeigten sich – bei geschlossener Bauweise – die meisten und grössten Schäden an nicht tragenden Elementen bzw. Trennwänden, durchgehend in den dritten Obergeschossen (ca. 8 bis 9 m über dem Boden), wobei die Eckhäuser besonders stark und auch in den anderen Geschossen betroffen wurden. Anders ist es bei der tragenden Konstruktion bzw. Stützen, die meistens ca. 80 cm oberhalb der Erdoberfläche Schäden erhielten (abknickten).

Freigelegtes Fundament des eingestürzten 8geschossigen Gebäudes (40 Tote), um die Schadenursache zu ermitteln. Das Haus ist erst fünf Minuten nach dem Hauptstoss aus bis jetzt noch unbekannten Gründen eingestürzt

Geknickte Stützen der Tragkonstruktion, etwa 50 cm über dem Erdboden

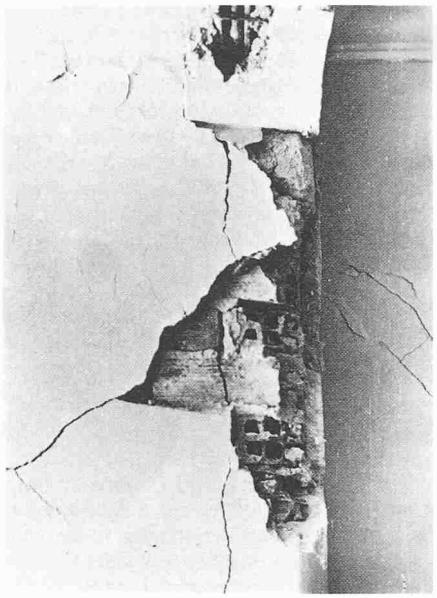
Schäden in den Trennwänden (vorwiegend im 2. und 3. Geschoss) entlang der tragenden Konstruktion und entlang den Installationen

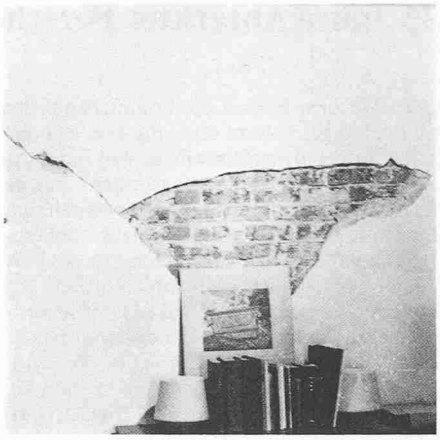
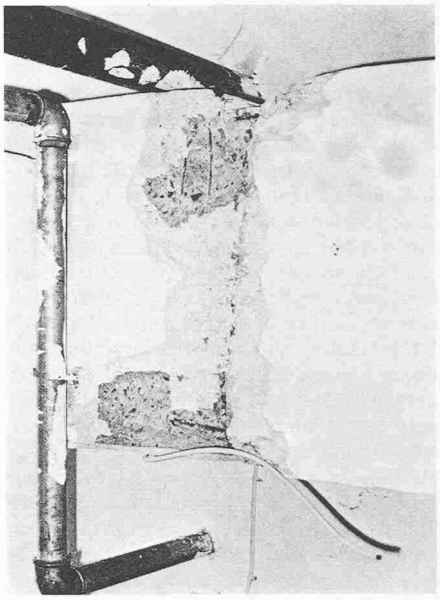
Schäden in den Trennwänden (vorwiegend im 2. und 3. Geschoss) entlang der tragenden Konstruktion und entlang den Installationen
