La foudre et les bâtiments.

Conférence donnée à l'assemblée générale de l'ASE le 7 juillet 1934 à Aarau

par *Ch. Morel,* ingénieur au Secrétariat général de l'ASE, Zurich.

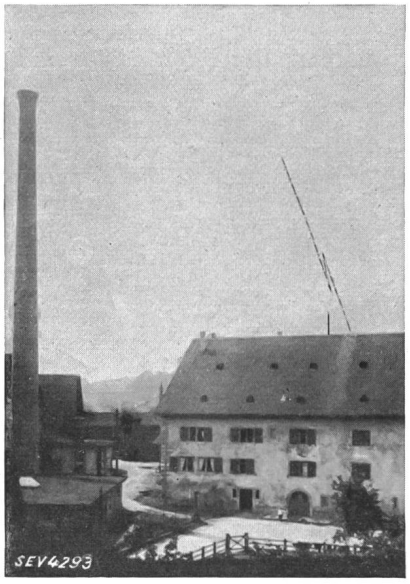
Fig. 1.

En voici un cas typique relevé par M. Steiner, alors contrôleur des paratonnerres à Winterthour. A Töss en 1910, la foudre tombe sur la cheminée d'un immeuble et la détruit jusqu'au ras du toit, bien que celle-ci se trouve à l'intérieur du cône de protection du paratonnerre et que le bâtiment lui-

même soit entièrement dans le cône de protection d'une haute cheminée d'usine pourvue elle aussi d'un paratonnerre (Fig. 1).

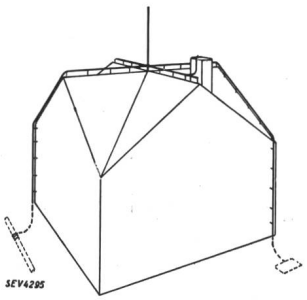
Fig. 3.

A Hitzkirch, en 1933 (cas LU 6—33), la foudre tombe sur la cheminée, à côté de la pointe du paratonnerre, et la fend sur toute sa longueur (Fig. 3). La décharge a donc préféré le droit chemin aux nombreux contours qu'elle aurait dû faire par le chemin prescrit. Il est probable qu'une liaison directe de la cheminée à la descente aurait évité ce dommage.

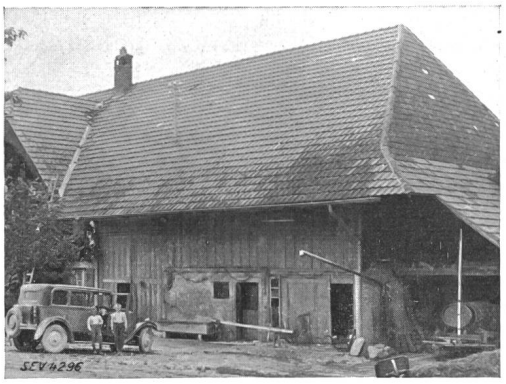
Fig. 4.

A Siselen, en 1932 (cas BE 26—32), la décharge atteint la cheminée d'une ferme et l'endommage passablement (Fig. 4). De là, elle saute sur la noue

en brisant quelques tuiles, puis suit le chéneau et le tuyau de descente pour sauter sur la pompe à lisier, probablement en meilleur contact avec le sol que la gouttière. De nombreux picotements sur le tuyau et sur la pompe en font preuve.

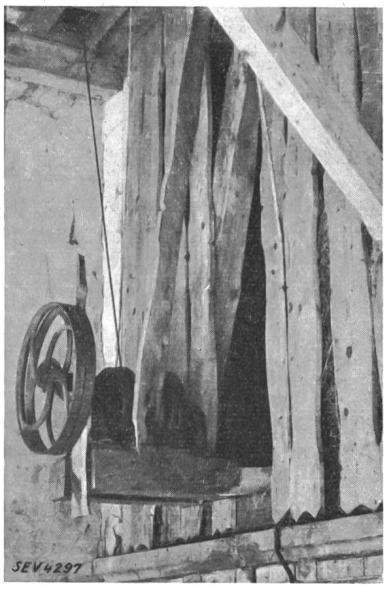
Fig. 5.

Le cas qui s'est passé à Diessenbach en 1931 (cas BE 30—31), se reproduit assez fréquemment. Au cours d'un orage, le feu se déclare dans la grange, derrière les planches de la paroi extérieure (Fig. 5), sans que la foudre soit tombée sur le bâtiment. Le fermier le remarque à temps et peut l'éteindre sans difficulté. Que s'est-il passé? Dans la grange sous la poutre faitière court le rail d'un monte-foin, relié par un câble en acier au treuil fixé en porte à faux sur une poutre au-dessus de la porte de l'écurie. Cette poutre est fixée à son tour au mur en béton armé par deux boulons dont la tête est distante de 5 cm à peine du pied du treuil. La masse métallique monte-foin câble treuil, complètement isolée du sol, s'est probablement chargée par influence et, lors d'une décharge dans les environs, sa charge subitement libérée a cherché à se neutraliser vers le sol. Elle a trouvé la moindre résistance entre le treuil et les boulons et l'étincelle qui s'est produite a mis le feu au foin qui se trouvait en cet endroit.

Un remède bien simple et efficace consiste dans ce cas à mettre la masse métallique en question à la terre.

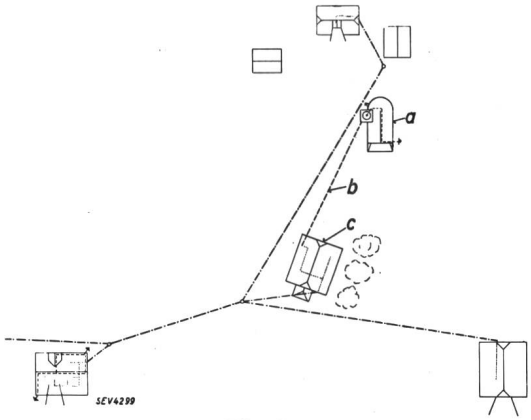
Fig. 7.

Le cas (LU 31—33) qui s'est passé à Schüpfheim en 1933 n'est pas tout à fait simple. Il s'agit là probablement d'une décharge violente dans le réseau desservant les fermes représentées à la fig. 7. Dans la grange de la ferme c, la décharge aurait sauté de l'installation électrique sur le fil d'acier b peu distant qui sert à sonner la cloche de la chapelle a. L'étincelle a mis le feu au foin qui se

trouvait sur son passage, mais l'incendie a heureusement pu être éteint tout à son début. La même décharge a également endommagé les installations électriques des fermes des alentours. La vue de fig. 8 montre la situation dans le terrain.

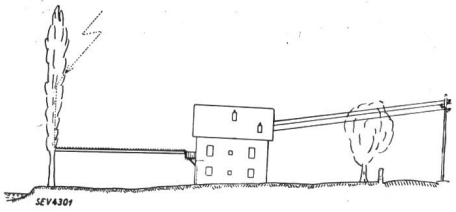
Fig. 9.

A St-Sulpice, en 1933 (cas VD 4—33), la foudre aurait logiquement dû aller se perdre directement dans le lac (Fig. 9). Mais elle a préféré suivre les fils provisoires, tendus entre le peuplier et le bal-

cons, pour aller faire quelques dégâts dans la maison.

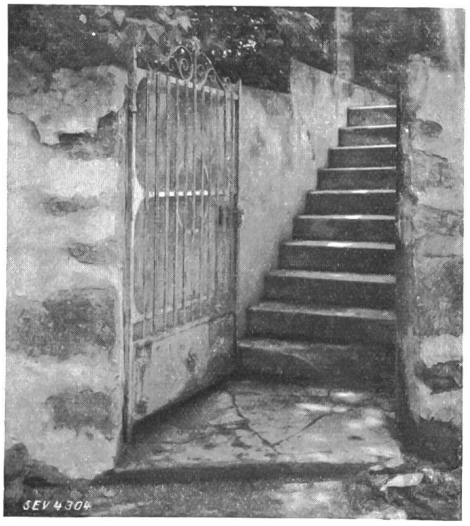
Fig. 12.

foudre a frappé un chêne, presque sur la crête de la colline. Depuis une des racines dont elle a enlevé l'écorce, elle a creusé à angle droit un sillon horizontal de 20 à 30 cm de profondeur et long de 17 m, jusqu'à la clôture en fils de fer. La terre du

sillon fut projetée contre la façade de la maison. La décharge suivit ensuite la clôture, puis la palissade en fer du jardin pour aller rejoindre une conduite d'eau dans le sol, non sans démolir un coin de mur et une marche d'escalier en ciment (Fig. 12).

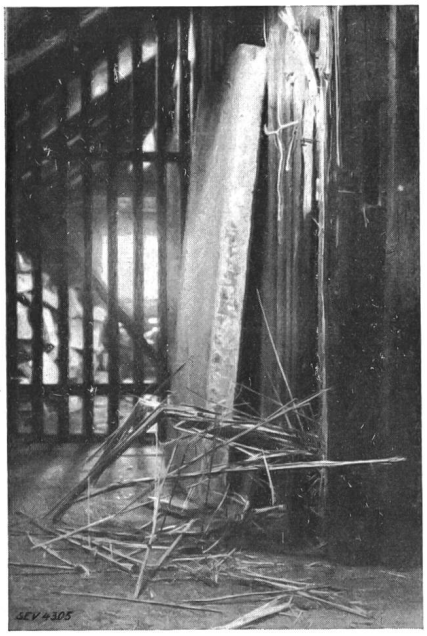
Fig. 13.

La fig. 13 montre une poutre complètement déchiquetée, sans avoir pris feu (cas BE 68—32). Sur la

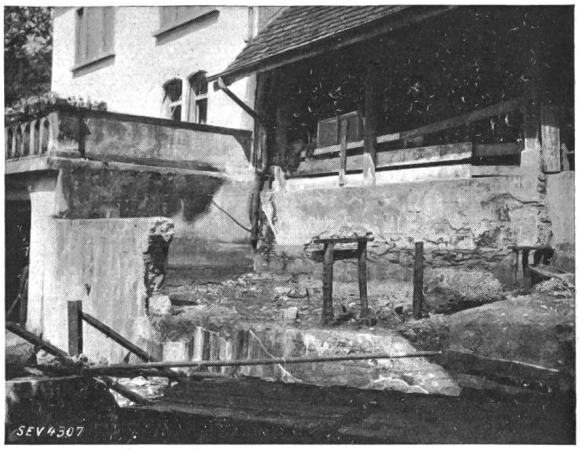
Fig. 15.

A Hertenstein (cas LU 23—33), le mur extérieur d'un réservoir d'eau a été renversé, bien que le bâtiment soit protégé par un paratonnerre (Fig. 15). Ce dommage est probablement dû à ce que l'une des descentes du paratonnerre plongeait dans le réservoir en question.

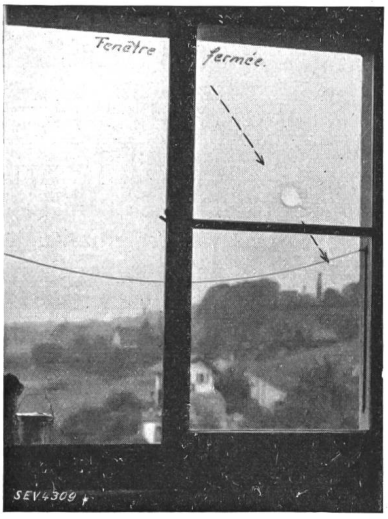
Fig. 17.

ensuite percé le plafond et s'est échappée par la fenêtre de la cuisine à l'étage en-dessous en y faisant un trou de quelques cm de diamètre (Fig. 17).
