Artikel: Die Elektrounfälle in den Jahren 1981-1990

Autor: Keller, Jost

Die Elektrounfälle in den Jahren 1981–1990

Jost Keller

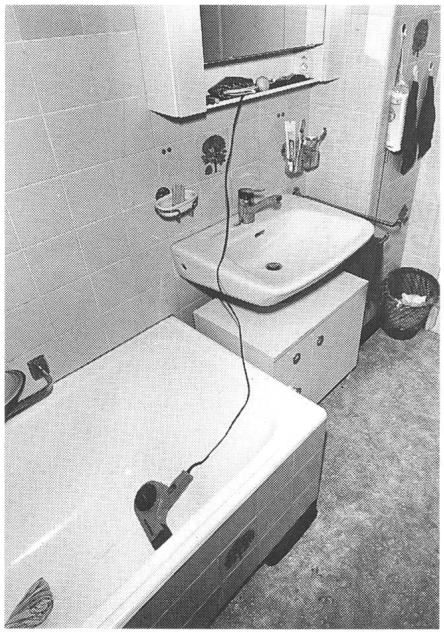
Ein dreijähriger Knabe wurde am Sonntagabend durch den Fön in der Badewanne getötet (Bild 21). Der Fön lag im Wasser und war an einer Steckdose ohne Fehlerstromschutzschalter (FI) angeschlossen. Die Badezimmerinstallation wurde 1984, also kurz vor dem Obligatorium für Fehlerstromschutzschalter in Badezimmern, neu

Bild 21 Unfall mit Haartrockner
Kinder können nicht verstehen, dass Haartrockner nicht in die Badewanne gehören. Steckdosen in Badezimmern sind durch FI-Schalter zu schützen

Folgerung: Ältere Badezimmer unbedingt mit FI ausrüsten. Wo es die Installation nicht ermöglicht (TN-C-Netze) oder wo die Änderungskosten zu hoch scheinen, in der Steckdose eingebaute FI montieren!

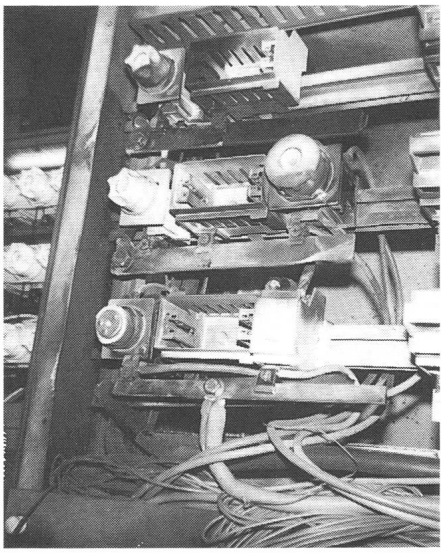
Verbrennungen im Gesicht und an den Händen erlitt ein Elektromonteur beim Arbeiten an einer 24-V-Steuerung. Wie ist das möglich?

Beim Demontieren des geerdeten Steuerdrahtes in einem Schaltschrank berührte er mit dessen blanken Ende kurz die Netz-Sammelschienen und

leitete dadurch einen Kurzschluss im Hauptstromkreis ein (Bild 23). Die Gefahr anstehender Netzspannung in unmittelbarer Umgebung der 24-V-Steuerung wurde nicht beachtet. Zudem ist anzunehmen, dass sich der Monteur über den hohen Kurzschlussstrom nicht im klaren war.

Bild 23 Benachbarte spannungsführende Teile beachten
Durch einen 24-V-Steuerdraht wurde an der 220-V-Sammelschiene ein Kurzschluss mit Lichtbogen eingeleitet

Folgerung: Gefahren über den eigentlichen Arbeitsort hinaus beachten! Benachbarte, spannungsführende Anlageteile sind, wenn immer möglich, auszuschalten. Andernfalls sind sie wirksam abzudecken.

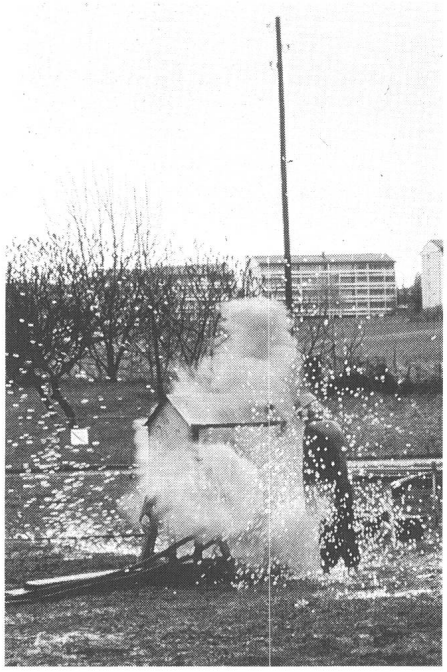
Kopf und Oberkörper wurde der Monteur in die Intensivstation eingeliefert. Die geschwärzte Aussenseite der Brille lässt erahnen, welche Beeinträchtigung die Augen ohne diesen Schutz erlitten hätten. Schwere Schäden entstanden auch in der Schaltzelle, obschon die eingeschobene Isolationsplatte der Hitze standgehalten hatte (Bild 24).

Bild 24 Kurzschluss-Lichtbogen
Bis 8000 °C Hitze herrschen in einem Lichtbogen. Das Bild zeigt eine Versuchs- und Demonstrationsanordnung für einen Bauverteiler
