Archäologischer Forschungsbericht

Irmgard Grüninger, Kantonsarchäologin, St.Gallen

ALT ST. JOHANN: NEUE ERKENNTNISSE ZUR EHEMALIGEN KLOSTERKIRCHE

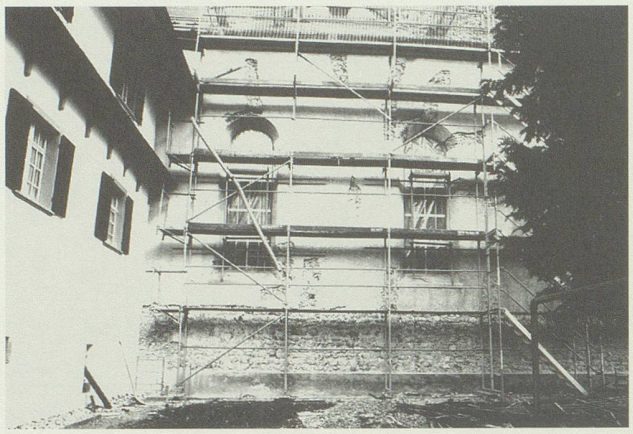
Schiffsüdwand mit Schadstellen

Die Sanierung des aufgehenden Mauerwerks betraf vor allem die darin vorhandenen Risse. Der Putz wurde lediglich an diesen Schadstellen abgeschlagen. Dabei zeigte es sich, dass die meisten dieser Defekte durch ältere, anders gelagerte Fenster verursacht waren. Während auf der Nordwand anhand dieser Risse die Fenstereinteilung gut verfolgt werden konnte, liessen die Spuren an der Südwand keine so klare Interpretation zu. Doch kann vermutet werden, dass auch hier eine entsprechende spiegelbildliche Anordnung der Fenster bestand, ganz im Gegensatz zu den heutigen Fenstern, die auf die Propstei hin ausgerichtet sind.

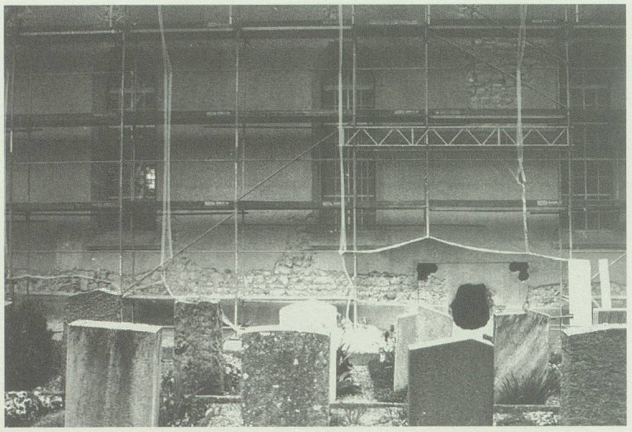
Schiffnordwand mit Schadstellen

Drei senkrechte Risse in der Nordwand konnten keinen Fenstern zugeordnet werden. Sie dürften eher mit Konstruktionen am Bau, beispielsweise mit Binnenmauern, in Zusammenhang stehen.

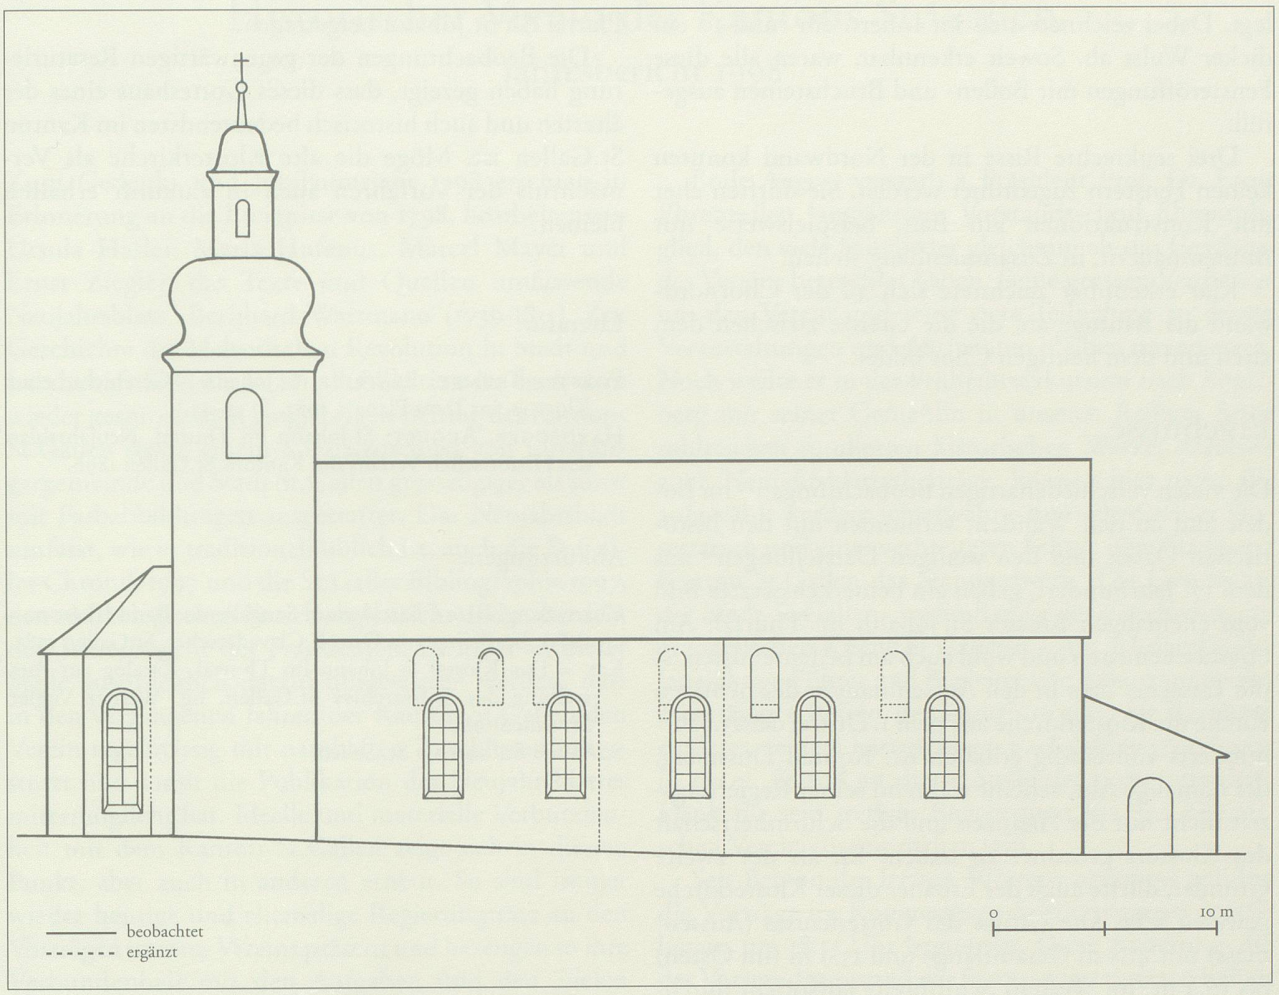
An der Nordwand fanden sich praktisch unmittelbar unter dem Dachansatz die Scheitel von 6 asymmetrisch angeordneten Rundbogenfenstern. Im vorderen Teil war eine Dreiergruppe von kleineren, 2,5 m hohen und 1,05 m breiten Fenstern vorhanden. Die hinteren drei Fensteröffnungen waren 1,2 m breit und ursprünglich auch 2,5 m hoch. Später wurden sie dann auf 3,1 m vergrössert. Die Laibungen im oberen Bereich von 2,5 m Höhe bestanden aus Tuffsteinen. Sie waren in einer ersten Phase mit einer Kalkschlämme überzogen. Nach der Vergrösserung wurden sie mit einem Kalkanstrich verputzt. Beim zweitvordersten Fenster wurde im obersten Teil die Laibung in der ganzen Tiefe freige-

Nordseite mit den romanischen Rundbogenfenstern

legt. Dabei zeichnete sich im Innern ein rund 10 cm dicker Wulst ab. Soweit erkennbar, waren alle diese Fensteröffungen mit Bollen- und Bruchsteinen ausgefüllt.
