Artikel: Beim Umbau von Miststreuern auf Transportanhängern an die Sicherheit denken

Beim Umbau von Miststreuern auf Transportanhänger an die Sicherheit denken

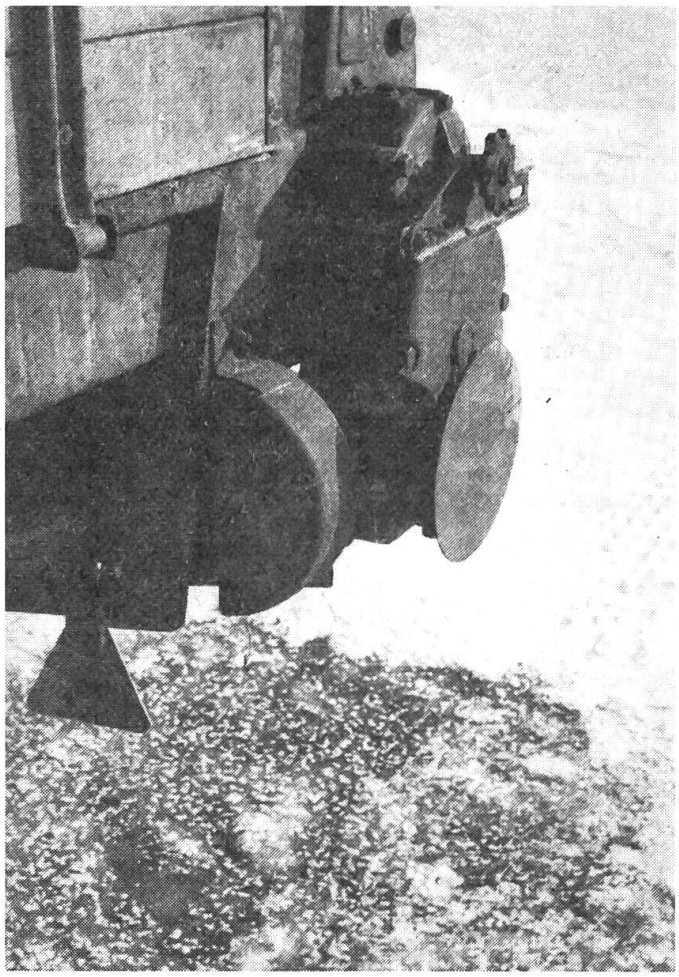
Abb. 1: Das gefährliche Ketten-Antriebsrad, das beim Betrieb des Kratzbodens frei rotiert . . .

Abb. 2: . . . soll so oder ähnlich geschützt sein.

bestand allerdings die Möglichkeit, dieses zu verschalen. Es ist naheliegend, dass solche Schutzvorrichtungen irgendwo liegenbleiben und das ungeschützte Zahnrad zum Dauerzustand wird. Das hatte in den oben aufgeführten Fällen zur Folge, dass ein sechsjähriger Knabe auf grausame Art und Weise tödlich verletzt wurde und zwei junge Männer Beinverletzungen davontrugen.
