Artikel: Die Eisenbahn und die Rheinnot vom Herbst 1868 : Zerstörung und Wiederherstellung der Bahnlinie im Bezirk Werdenberg

Autor: Gabathuler, Hansjakob

Die Eisenbahn und die Rheinnot vom Herbst 1868

Zerstörungen und Wiederherstellung der Bahnlinie im Bezirk Werdenberg

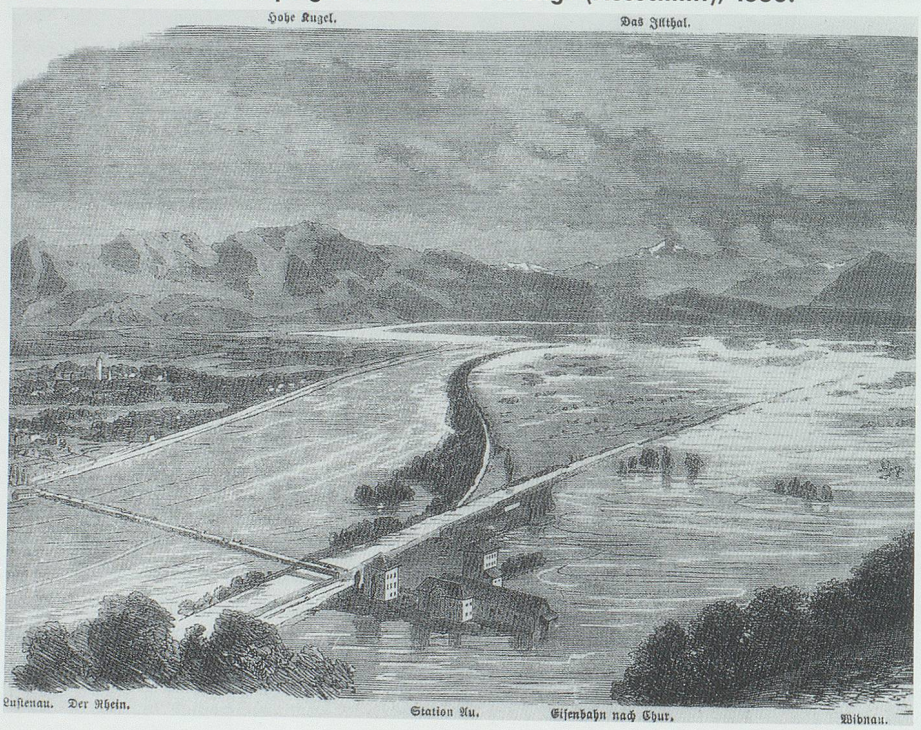
Das Überschwemmungsgebiet bei Au mit der grösstenteils überschwemmten Bahnlinie. Bild aus «Leipziger Illustrierte Zeitung» (Ausschnitt), 1868.

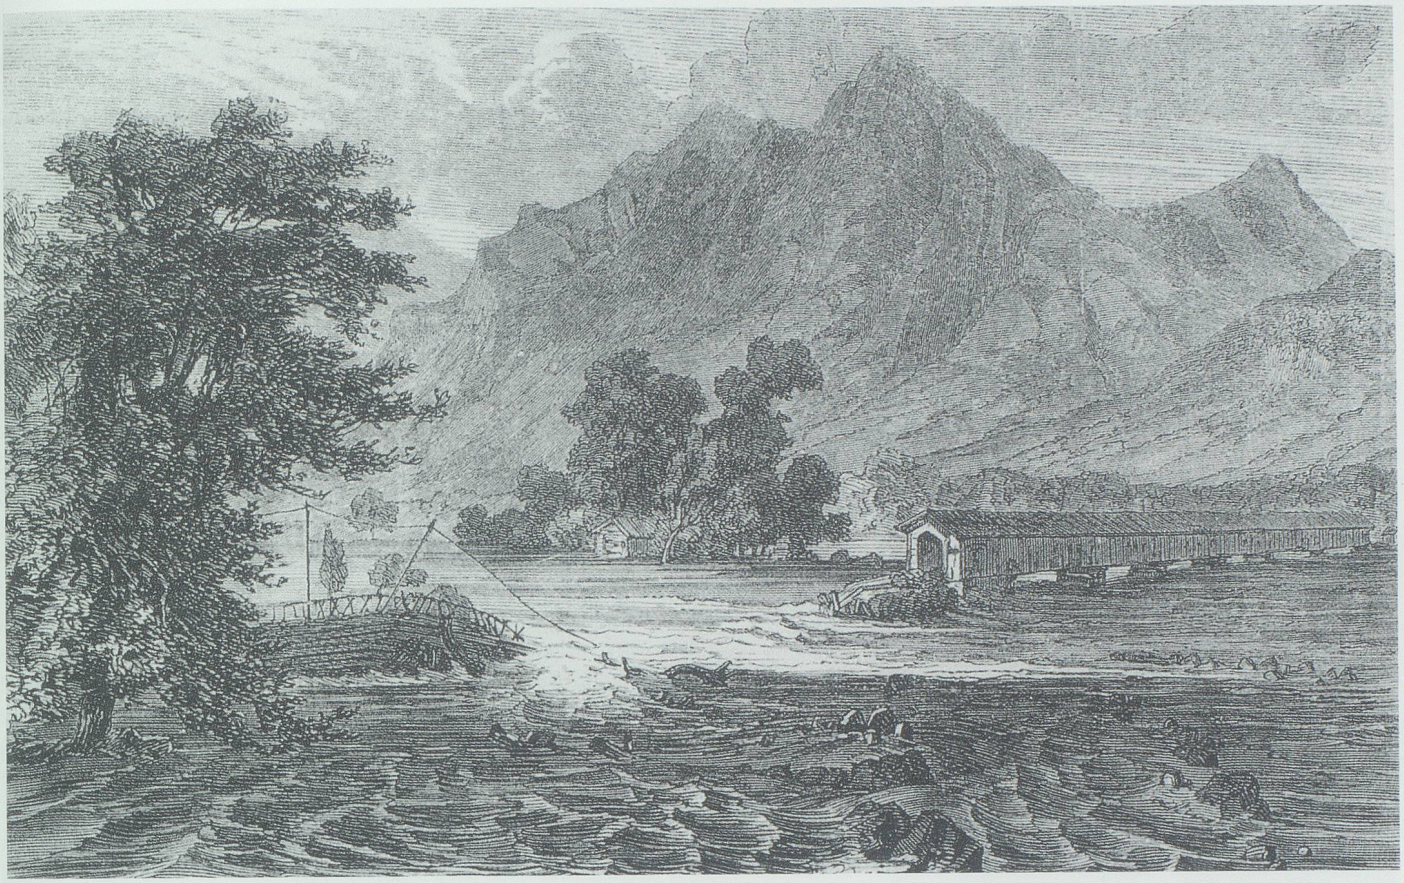
Schon beim ersten Hochwasser von 1868, jenem vom 27./28. September, wurde bei der Rheinbrücke von Ragaz der Bahndamm von den Fluten der Tamina weggespült; die Brücke selber blieb verschont. Bild aus «Leipziger Illustrierte Zeitung», 1868.

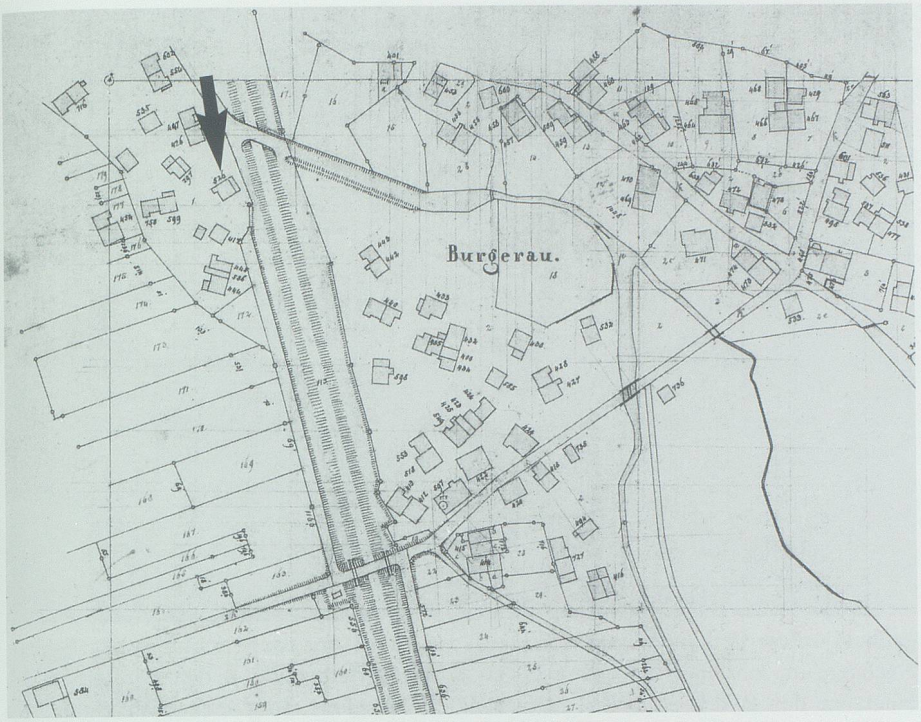
6. Der Bahndamm in Burgerau war auf 348 Fuss Länge und bis auf 20 Fuss Wassertiefe total weggerissen samt der Giessenbachbrücke, ferner der linksseitige Parallelweg mit Brücke, die untere Überfahrt sammt Durchlässen und noch eine Strassenbrücke über den Giessenbach.

Der Ausschnitt aus dem Rheinkataster (1855–1860) zeigt den Bereich, wo der Bahndamm am 4. Oktober 1868 auf einer Länge von 348 Fuss (gut 100 m) weggerissen wurde. Beim mit Pfeil markierten Gebäude handelt es sich um das in der Illustration aus der «Leipziger Illustrierten Zeitung» dargestellte zerstörte Gebäude (siehe Abbildung links).
