Artikel: Durchsickerungen beim Erddamm Rhodannenberg
Autor: Honegger, Ernst
DOI: https://doi.org/10.5169/seals-939852

Durchsickerungen beim Erddamm Rhodannenberg

Ernst Honegger

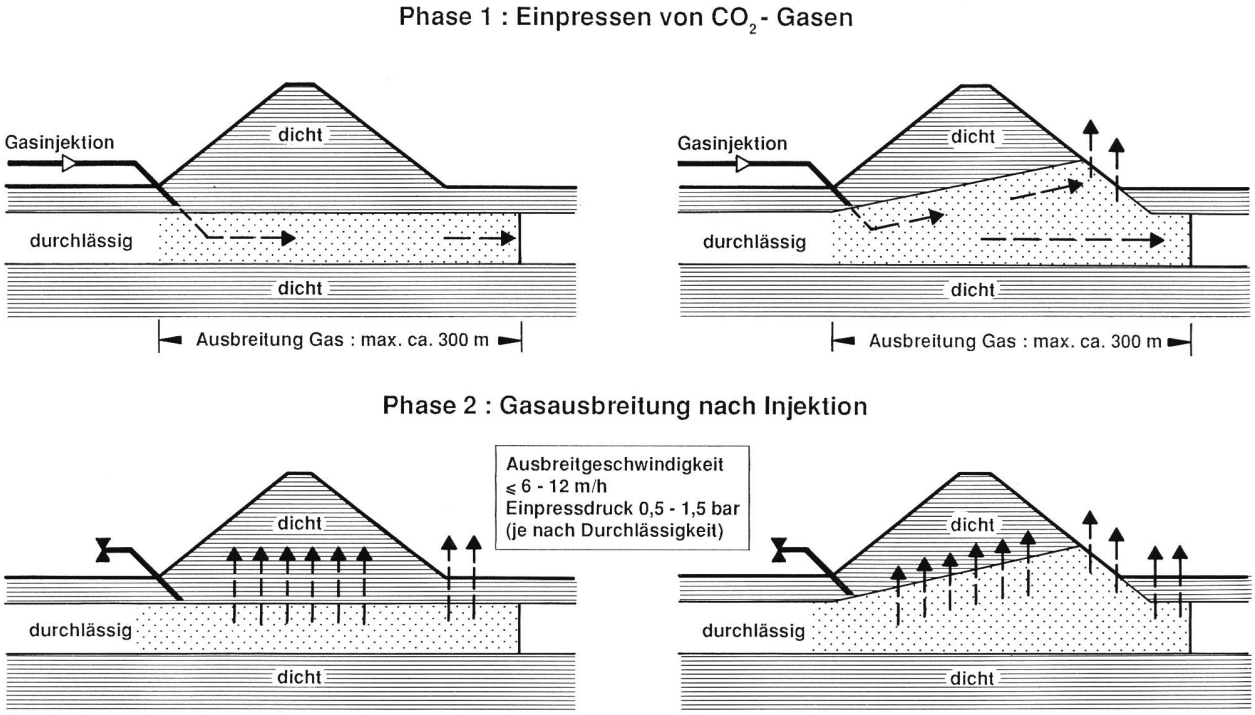
Bild 3. Die Modellvorstellungen der Dichtigkeitsuntersuchungen mit CO_2-Injektionen. Die Ausbreitung der injizierten Gase ist an zwei unterschiedlichen Dammquerschnitten gezeigt. Im Beispiel 1, links, durchdringt das Gas während der Injektionsphase lediglich die durchlässige Schicht, die von einer dichten Zone überdeckt wird. Nach Abschluss der Injektion steigt das Gas vertikal zur Oberfläche auf. Im Beispiel 2, rechts, tritt die undurchlässige Schicht direkt an die Oberfläche. Während des Injizierens tritt ein Teil des eingepressten Gases durch die durchlässige Zone direkt an die Oberfläche, der Rest breitet sich im Untergrund aus. Werden die Injektionen eingestellt, steigt die gesamte Gasmenge vertikal zur Oberfläche auf.

Mit geophysikalischen Methoden, wie z.B. Mikroseismik, Durchschallung oder Gravimetrie, lassen sich solche durchlässigen Fehlstellen nicht ermitteln.
Das durch Injektionen in den Untergrund eingepresste Kohlendioxyd breitet sich nach dem Prinzip des geringsten Widerstandes innerhalb durchlässiger Materialzonen oder Schichtgrenzen aus. Unter Druck stehendes CO_2-Gas kann sich aufgrund von Versuchen in Lockergestein horizontal bis zu 300 m weit ausbreiten. Je nach Einpressdruck, der sich in Abhängigkeit der Durchlässigkeit des zu untersuchenden Erdmaterials zwischen 0,5 und 1,5 bar bewegt und für den zu untersuchenden Untergrund unschädlich ist, kann die Ausbreitgeschwindigkeit 6 bis 12 m/h betragen. Ist der Gasdruck im zu untersuchenden Untergrund abgebaut, sei es durch eine zu hohe Durchlässigkeit oder die Beendigung der Injektion, beginnt das CO_2 vertikal durch das Porensystem an die Oberfläche zu diffundieren; d.h., die an die Oberfläche aufsteigende Gasmenge sowie ihre dortige Ankunftszeit ergeben direkte Hinweise über Ort und Umfang einer allfälligen Leckage. Das an der Oberfläche austretende CO_2 wird mit einer Vielzahl von Messsonden erfasst, die vorgängig versetzt werden. Während des Versuches werden die von den Sonden registrierten Gaskonzentrationen periodisch erfasst (Bild 3).

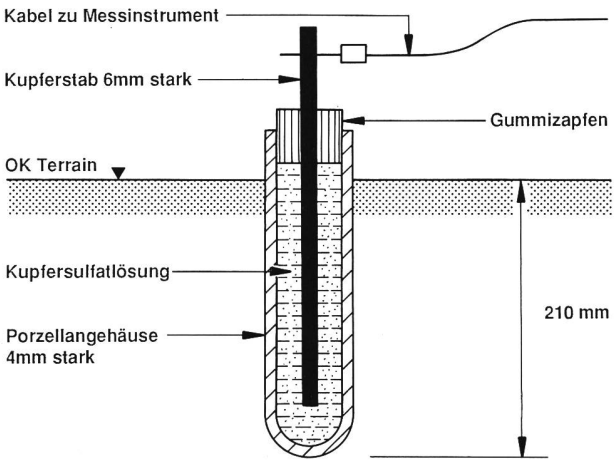
Bild 4. Schematischer Schnitt durch eine Sonde für geoelektrische Eigenpotentialmessungen.

Die geoelektrischen Eigenpotentialmessungen nutzen das natürliche elektrische Potential eines geologischen Körpers, sei es Fels oder Lockermaterial. Zwischen zwei Punkten im naturfeuchten Boden ist allgemein eine Eigenpotentialdifferenz, die von einem Millivolt (mV) bis einige Volt (V) schwanken kann, vorhanden. Bei den Eigenpotentialen wird zwischen elektromechanischen und elektrokinetischen Potentialen unterschieden. Zur Klärung von Damm- und Untergrunddurchlässigkeiten interessieren vor allem die elektrokinetischen Potentiale, wobei sich allerdings eine messtechnische Trennung sehr schwierig gestaltet. Zur Ermittlung von Sickerwegen im Untergrund nutzt die Eigenpotentialmethode vor allem die Fliessvorgänge des Wassers im Boden. Es kann sich dabei sowohl um natürliche als auch künstlich erzeugte Diffusionen und Wasserverdrängungen handeln, die beispielsweise durch CO_2-Injektionen ausgelöst werden können. Ist hingegen der zu untersuchende Boden trocken, versagt die Methode (Bild 4).

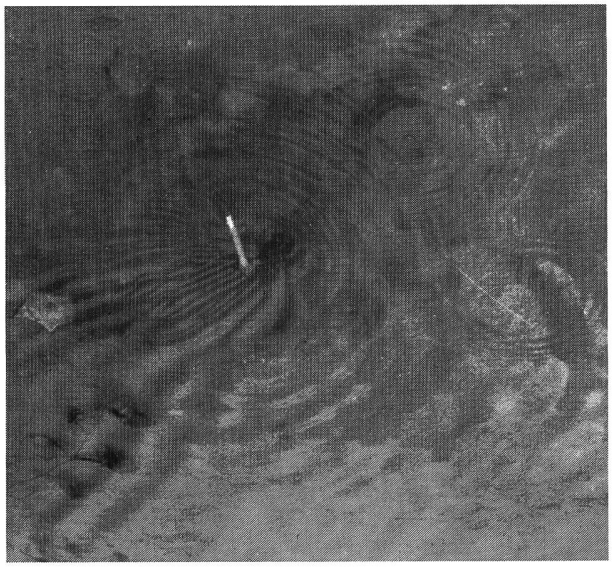
Bild 6. Bei tiefem Wasserstand kann die Drehbewegung des in die Versickerungstrichter strömenden Wassers erkannt werden. Als Grössenmassstab dient der Bleistift im Zentrum des Wirbels.

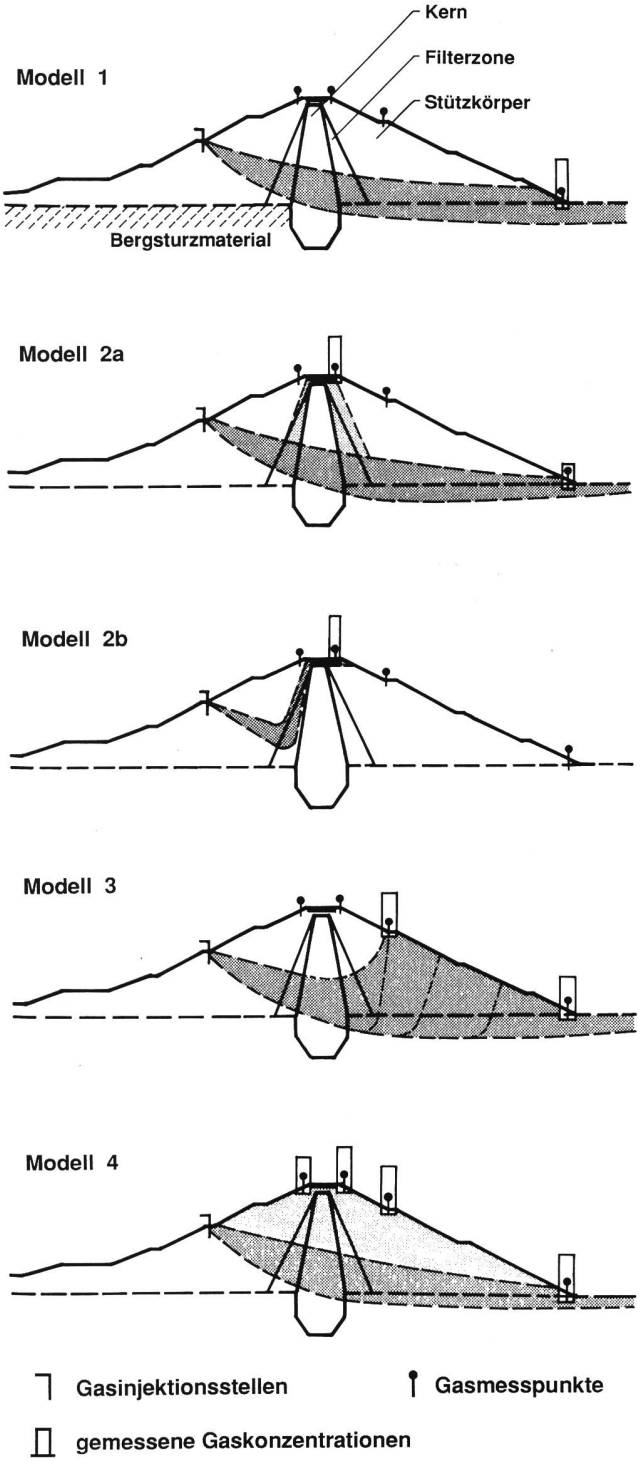
Beim Modell 1 liegt lediglich in der Fundationszone des Dammes eine erhöhte Durchlässigkeit vor. Es wird nur bei der am luftseitigen Dammfuss plazierten Messsonde ausströmendes CO_2 registriert.

Im Falle des Modells 2a ist primär in der Fundationszone eine erhöhte Durchlässigkeit vorhanden und somit allen-

falls ein Unterströmen möglich. Zusätzlich ist sowohl auf der Wasser- wie der Luftseite mit einer höheren Durchlässigkeit im Grenzbereich Kern-Filterzone zu rechnen. Aus konstruktiven Gestaltungsgründen der Dammkrone lässt sich aber lediglich auf der Kronenluftseite und analog zum Modell 1 am Dammfuss eine CO_2-Konzentration messen.
Das Modell 2b stellt die günstigsten Verhältnisse dar und präsentiert sowohl einen dichten Untergrund als auch einen undurchlässigen Kern. Das injizierte CO_2-Gas steigt auf der Wasserseite des Dichtungselementes hoch. Aus den oben erwähnten Gründen wird dennoch nur auf der Luftseite der Dammkrone eine CO_2-Konzentration gemessen.

Bild 8. Die am Staudamm Rhodannenberg aus den Dichtigkeitsuntersuchungen resultierenden Modelle der Gasdurchströmung.

Im Modell 3 werden die Auswirkungen eines undichten Dammkernes dargestellt. Die am luftseitigen Dammfuss und auf der obersten Berme plazierten Messsonden zeigen hohe Konzentrationswerte.
Das Modell 4 stellt die Folgen differentieller Setzungen oder Verschiebungen in einem Dammquerschnitt dar. Der gesamte Querschnitt weist generell eine erhöhte Durchlässigkeit auf, so dass selbst auf der Kronenwasserseite beachtliche CO_2-Konzentrationen gemessen werden.
Die durch die Begasung verursachten CO_2-Konzentrationsänderungen sind in vier Klassen unterteilt und zeigen ein recht heterogenes Bild. Es handelt sich dabei um die während der Versuche gemessenen Maximalwerte. Neben der Nullmessung vor der Begasung wurden durchwegs 5 zeitlich gestaffelte Folgemessungen durchgeführt. Bei der Auswertung der Messergebnisse wurden die unterschiedlichen, zeitabhängigen Konzentrationen sorgfältig mitberücksichtigt. Das Bild 10 zeigt die aus der Datenanalyse resultierenden Gasdurchgangs- und Verbindungszonen im Dammfundationsbereich. Bei den selektionierten Bereichen handelt es sich allerdings nicht um Zonen gleicher Durchlässigkeit. Sie zeigen lediglich, in welchen Dammquerschnitten der Fundationszone die Rolle des durchlässigsten Bereiches zukommt.

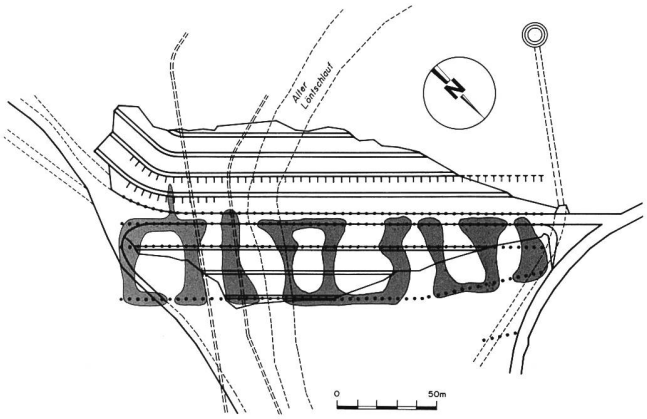
Werden die Versuchsergebnisse nach ihren Ursachen gewichtet, können vereinfachend drei verschiedene Hauptzonen unterschieden werden. Im linken Widerlagerbereich des Dammes ist eine Querschnittzone mit durchwegs erhöhter Durchlässigkeit vorhanden und entspricht dem Durchströmungsmodell 4. Beim rechten Widerlager sowie in der Dammitte lassen sich zwei Zonen ausscheiden, die einer Kombination der Modelle 2a und 3 entsprechen. Der übrige Zonentyp lässt sich mit dem Durchströmungsmodell 2a charakterisieren.
Das geoelektrische Messfeld 1 untersucht die Fliessvorgänge im Bereich der Versickerungstrichter (Bild 11). Die

Bild 10. Die ermittelten Gasdurchgangs- und Verbindungszonen im Dammfundationsbereich.

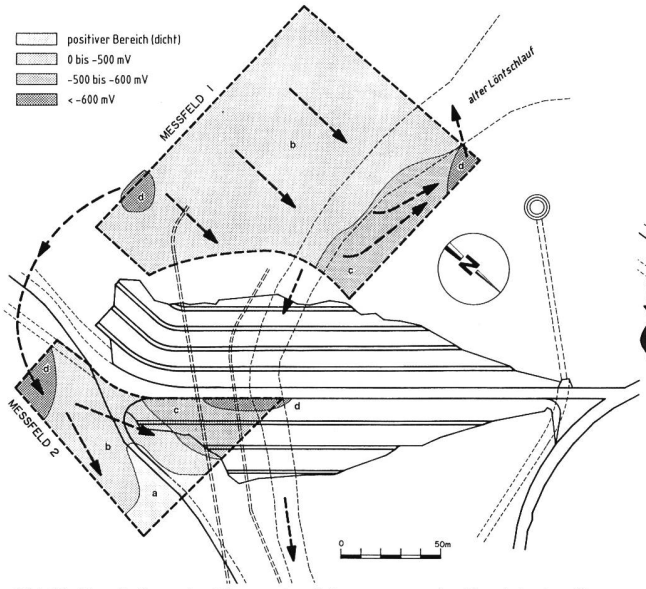
Messungen zeigen, dass das durch die Trichter strömende Wasser zum alten Löntschlauf fliesst. Am linken Ufer des ehemaligen Talbaches konnte eine eng begrenzte Zone ermittelt werden, von wo das versickernde Wasser siphonartig in den alten Löntschlauf strömt. Von dort fliesst es im ehemaligen Bachbett ungehindert unter der Talsperre durch, da der Staudamm Rhodannenberg keinen Injektionsschirm aufweist, der die Fundationszone dichtet. Des weiteren konnte im rechten Seeuferbereich, nahe des Dammes, eine lokal eng begrenzte, aber sehr durchlässige Sickerzone ausfindig gemacht werden. Diese Zone liegt etwas unterhalb der maximalen Staukote des Klöntalersees und weist offensichtlich eine Verbindung zum Messfeld 2 auf.

Die Ergebnisse des Messfeldes 2 deuten darauf hin, dass im nördlichen Feldabschnitt eine dichte Untergrundzone vorhanden ist. Durch diese keilartige Zone wird der Zustrom, der den Dammkörper umfliesst, zweigeteilt. Einerseits fliesst Wasser gegen die Talmitte ab, andererseits wird ein Strömungsast lokal gegen das Flankeninnere umgelenkt.

Die geoelektrischen Messungen im Bereich der Versickerungstrichter führten zur beruhigenden Erkenntnis, dass das durch die Trichter verschwindende Wasser zum alten Löntschlauf hin abfliesst. Von einer eng begrenzten Zone am linken Ufer strömt das Sickerwasser siphonartig in den ehemaligen Bachlauf und unterquert die Talsperre ungehindert.

Bild 11. Ergebnisse der Eigenpotentialmessungen im Bereich des Staudammes Rhodannenberg. Die mit starkem Raster angelegten Flächen (d, c) entsprechen dem durchlässigen Untergrund. Helle Rasterung (b und weiss a) bedeutet weniger durchlässige Bodenpartien. Das Messfeld 1 deckt die beobachteten Versickerungstrichter ab. Das Messfeld 2 erfasst die Fliessvorgänge im rechten Widerlager. Die Pfeile geben die mutmasslichen Sickerwege des Wassers an, wie sie aufgrund der geoelektrischen Dichtigkeitsuntersuchungen vermutet werden.

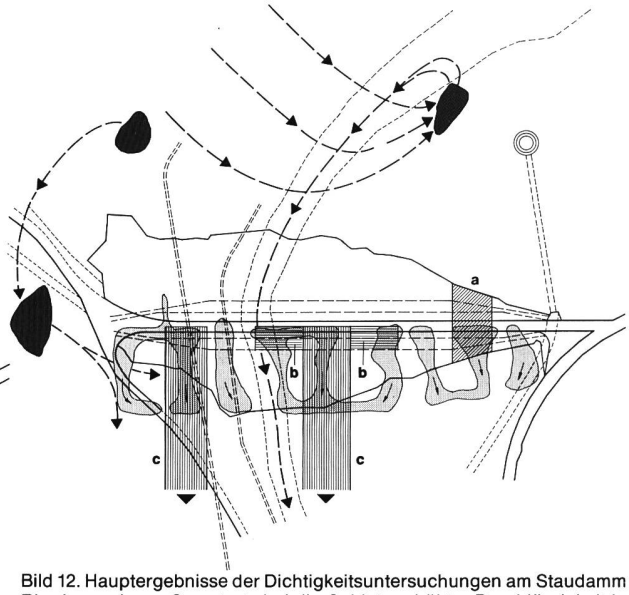
Im rechten Seeuferbereich, knapp unterhalb des maximalen Stauspiegels des Klöntalersees, ist eine lokal begrenzte undichte Zone vorhanden. Sie steht mit einem analogen Bereich, der sich in Verlängerung der Dammachse im rechten Widerlager befindet, in Verbindung. Auf der Luftseite wird das den Damm umfliessende Wasser einerseits gegen die Talmitte und andererseits vorübergehend ins Flankeninnere umgelenkt (Bild 12).

Im linken Widerlagerbereich ist eine Querschnittzone vorhanden, die durchgehend eine erhöhte Durchlässigkeit aufweist. Die Ursache könnte in sehr früh entstandenen, differentiellen Setzungen oder Verschiebungen zu suchen sein und verdient eine besonders sorgfältige Beobachtung.

In der Dammitte und im rechten Widerlager befindet sich je eine Querschnittzone, die auf der Luftseite im Kern-Filterbereich eine leichte Auflockerung aufweist.

Bild 12. Hauptergebnisse der Dichtigkeitsuntersuchungen am Staudamm Rhodannenberg. Gerastert sind die Gebiete erhöhter Durchlässigkeit in der Dammfundation. Die Hauptsickerzonen ausserhalb des Dammes sind schwarz angelegt. Die Pfeile deuten die mutmasslichen unterirdischen Fliesswege an. Im Feld a weist der ganze Dammquerschnitt erhöhte Durchlässigkeit auf. Bei den Feldern b ist eine luftseitige Auflockerung im Bereich Kernfilter festzustellen. In den Bereichen c ist das Material im luftseitigen Kernfilterbereich aufgelockert. Zusätzlich wird auch die Fundation durchflossen.

In den Bereichen der dritten Zone ist im luftseitigen Kern-Filterbereich mit einer erhöhten Durchlässigkeit zu rechnen. Gesamthaft betrachtet, bewegen sich aber alle ermittelten Durchlässigkeiten in Grössenordnungen, die die Sicherheit des bereits 80jährigen Dammes erwartungsgemäss nicht in Frage stellen. Trotzdem scheint es den Betreibern angezeigt, die bezüglich der Durchlässigkeit allenfalls kritischen Zonen mittels zusätzlicher Piezometer langfristig und detailliert zu beobachten oder eventuell auftretendes Sickerwasser direkt über Drainagen abzuleiten.
