Artikel: Baulicher Luftschutz in Spanien : nach spanischen, englischen, schwedischen und deutschen Berichten

Autor: Bendel, L.

Oktober 1939 **PROTAR** 5. Jahrgang, No. 12

Baulicher Luftschutz in Spanien

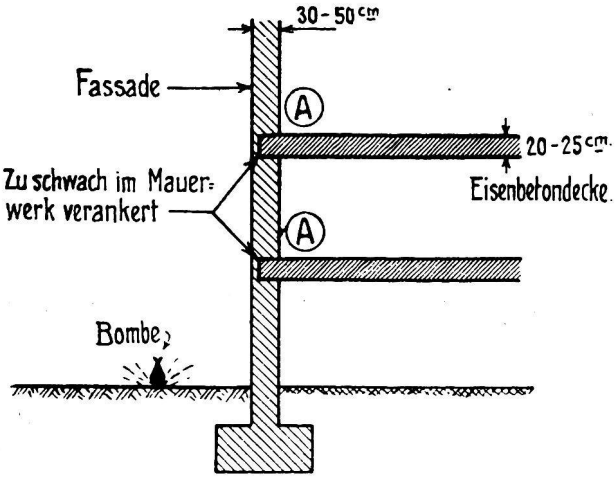
Abb. 1.
Zustand des Gebäudes vor der Bombenexplosion.

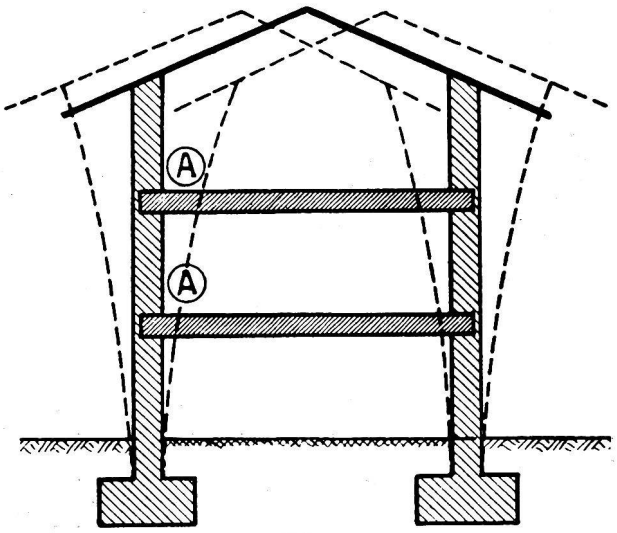
Abb. 2.
Schwingungen des Gebäudes infolge des Luftdruckes.

unterstützt das Aufrechterhalten des Gleichgewichtes. Ist aber die Explosionswelle vorüber, so flutet der äussere Luftdruck zurück; der innere Luftdruck, der vorher eine passive Kraft war, wandelt sich in eine aktive Kraft um. Dadurch entsteht eine sehr grosse Luftströmung gegen das vorherige Zentrum der Explosion. Diese Luftströmung nennt man *Luftsog*. Was dem Luftstoss entgangen ist, wird nun durch den Luftsog zerstört. Rettungstruppen stellten immer wieder fest, dass 50 cm starke Vollwandmauern nicht in die Häuser hineingestürzt waren, sondern gegen die Strasse zu. Die Menschen erstickten nicht infolge des Luftstosses, sondern infolge der im Raume entstehenden Luftleere (siehe Abb. 1—3).

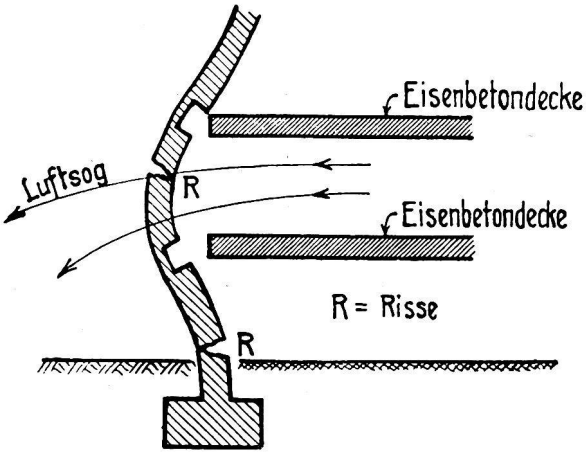
Abb. 3.
Ausbrechen der Hausfassade gegen die Strasse infolge des Luftsoges.

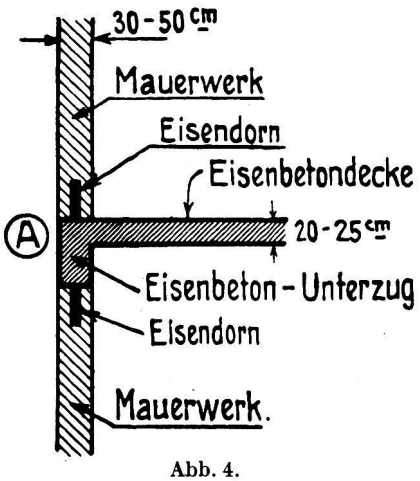
Abb. 4.
Erstes Beispiel der Verankerung einer Eisenbetondecke im Mauerwerk.

Voraussichtlich werden in Kürze beim Bau von Wohnhausdecken in vermehrtem Masse Fertigteile aus Eisenbeton zur Anwendung kommen. Auch bei diesen ist darauf zu achten, dass sie nicht als Einzelglieder im Hause wirken, sondern dass die Teile einmal unter sich, zum andern aber mit dem Mauerwerk des Hauses eine möglichst innige Verbindung bekommen. Dies erscheint dadurch möglich, dass man bei den einzelnen Betongliedern die Eisen an den Enden überstehen lässt. An den Auflagern werden diese Eisen umgebogen und in die Fugen eingefügt und gut vermauert, bei Zwischenteilen werden die Eisen durch die Balken, in welchen hierfür Löcher vorgesehen werden, oder über die Balken geführt und somit ein Zusammenhang der einzelnen Teile hergestellt (siehe Abb. 4 und 5).

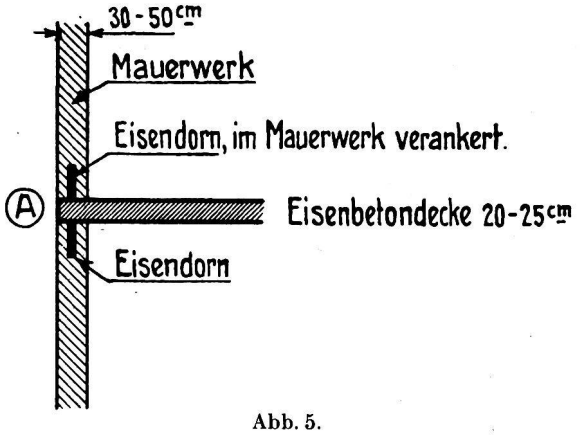
Abb. 5.
Zweites Beispiel der Verankerung einer Eisenbetondecke im Mauerwerk.

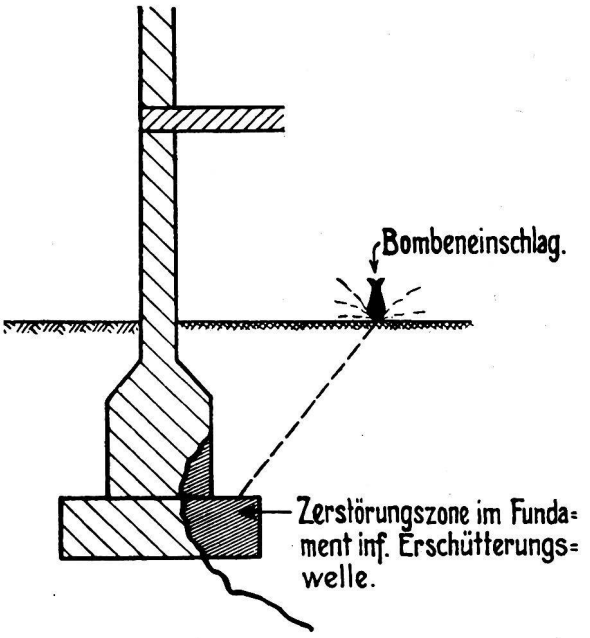
Abb. 6.
Zerstörung des Fundamentes infolge Bodenerschütterungswellen.

Bomben, die in 5 m Entfernung von den Kellermauern explodierten, hatten scheinbar keine Wirkung auf die Fundamente ausgeübt. Bei genauem Untersuch zeigte es sich vielfach, dass die Fundamente durch die Erschütterungswellen sehr stark aufgelockert worden waren (Abb. 6). (Nach englischen Berichten.)
