Zeitschrift: **Unsere Kunstdenkmäler : Mitteilungsblatt für die Mitglieder der Gesellschaft für Schweizerische Kunstgeschichte = Nos monuments d'art et d'histoire : bulletin destiné aux membres de la Société d'Histoire de l'Art en Suisse = I nostri monumenti storici : bollettino per i membri della Società di Storia dell'Arte in Svizzera**

PETER PAUL STÖCKLI

Die Gärten und Alleen von Schloss Waldegg

Restaurierung – Rekonstruktion – Pflege

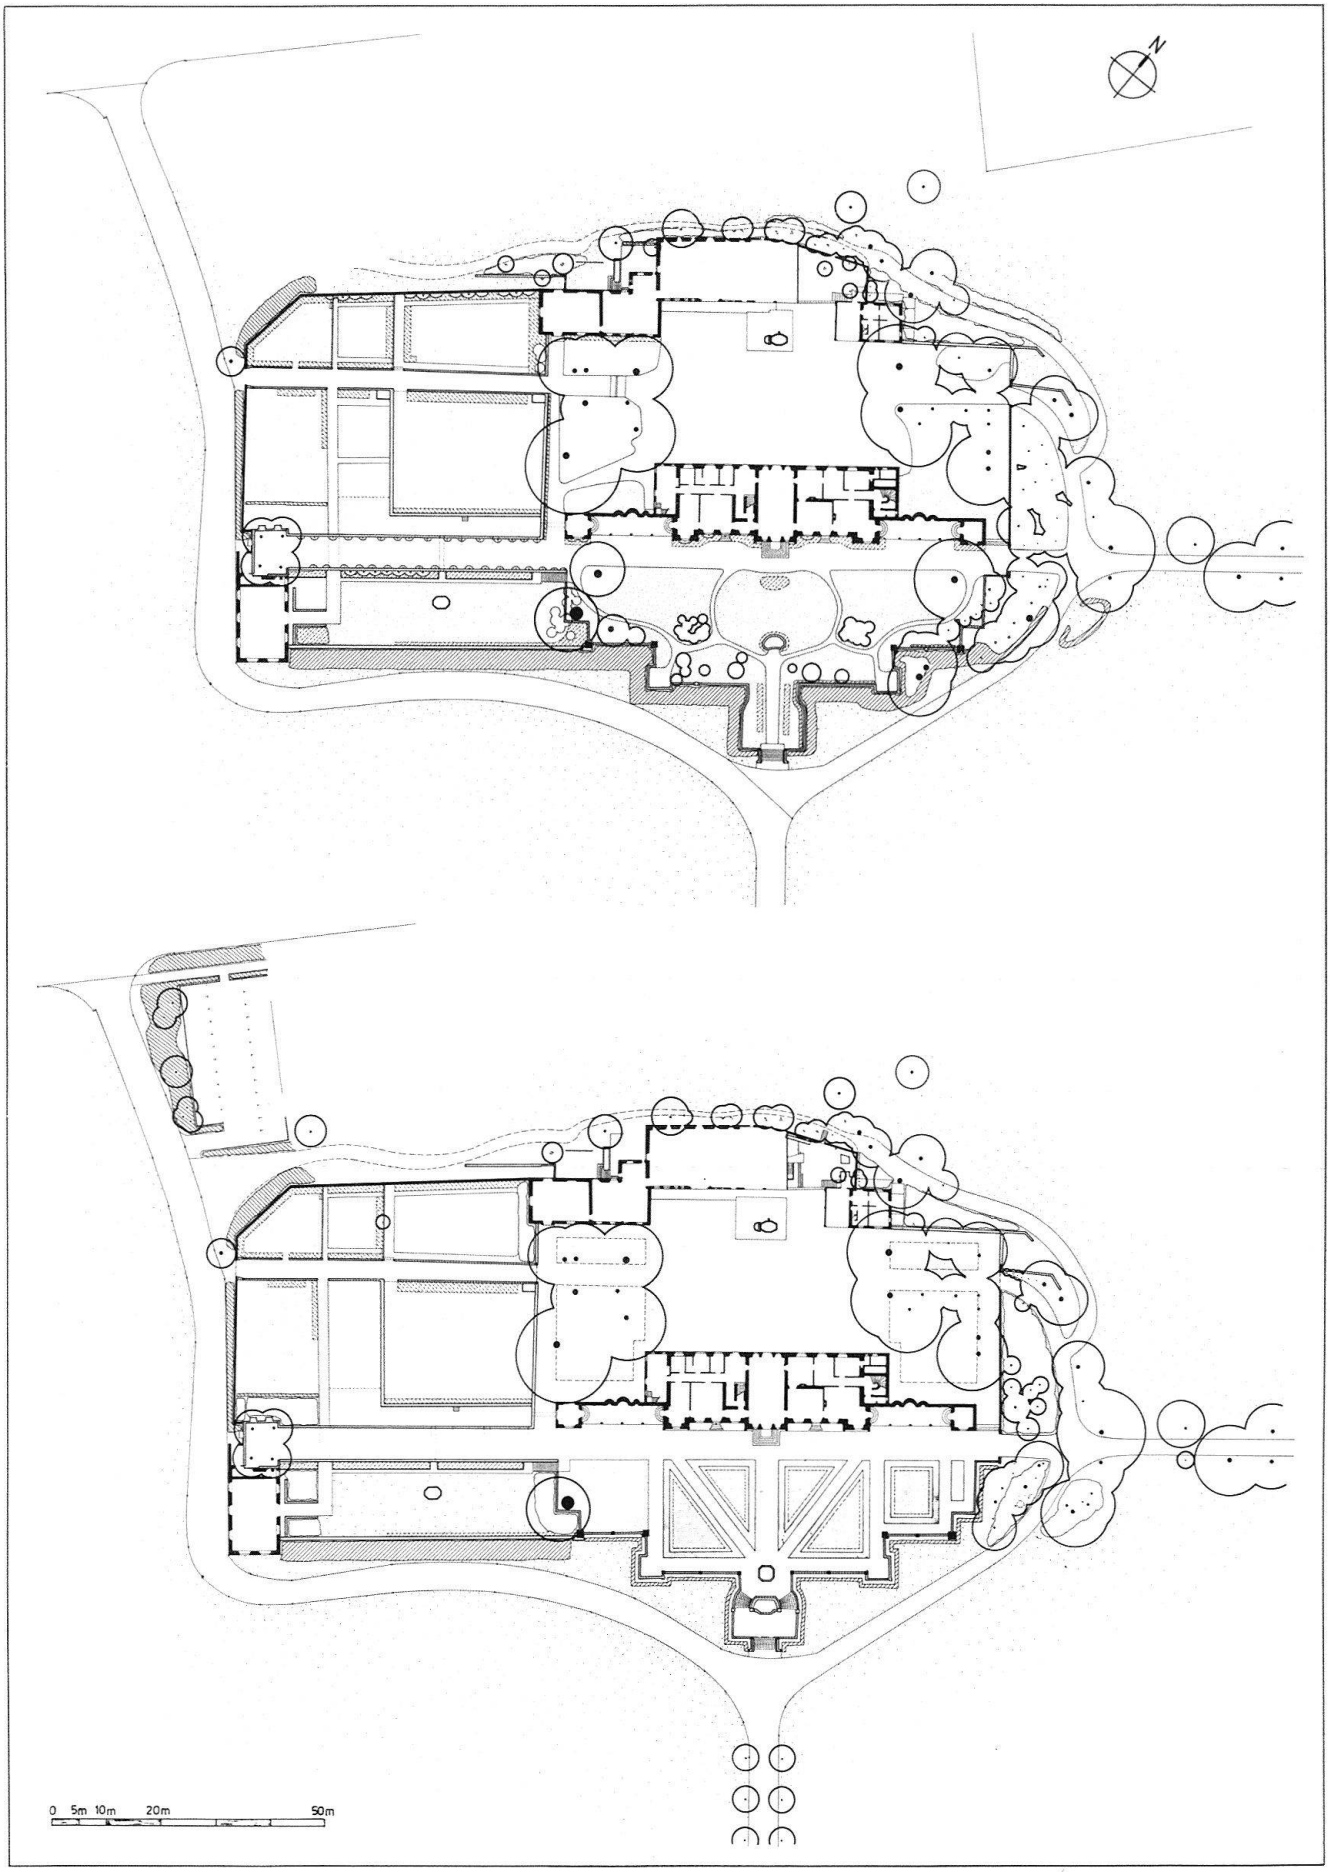
1 Schloss Waldegg. Situation der Gartenanlagen und Alleen 1984, vor Beginn der Restaurierungs- und Rekonstruktionsarbeiten.

2 Schloss Waldegg. Situation der Gartenanlagen und Alleen 1991, nach Abschluss der Restaurierungs- und Rekonstruktionsarbeiten.

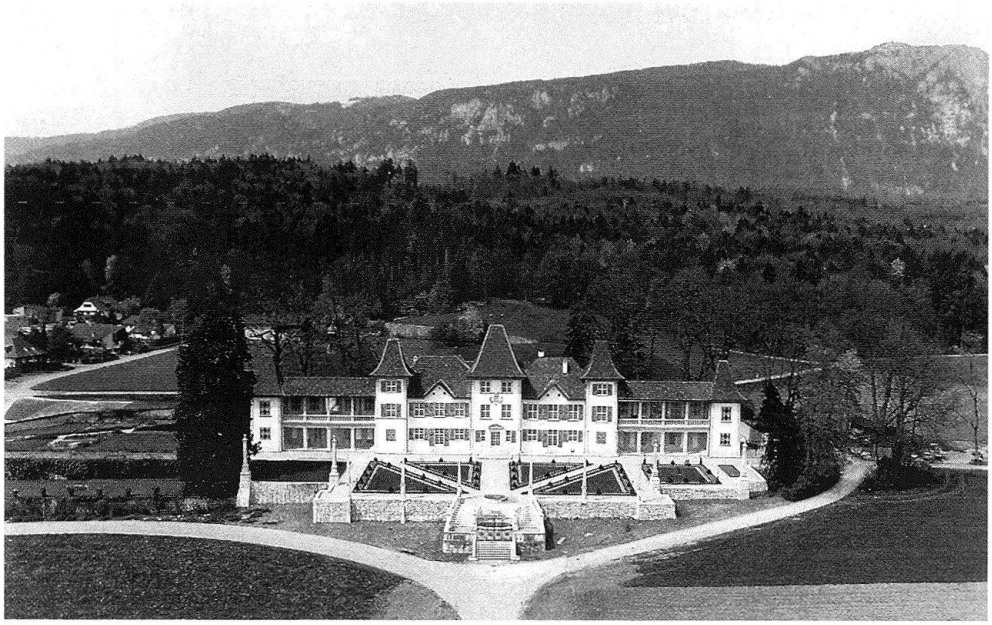
3 Schloss Waldegg. Gesamtansicht Schloss und Gartenanlagen von Süden. Zustand 1991, kurz vor dem Abschluss der Restaurierungs- und Rekonstruktionsarbeiten.

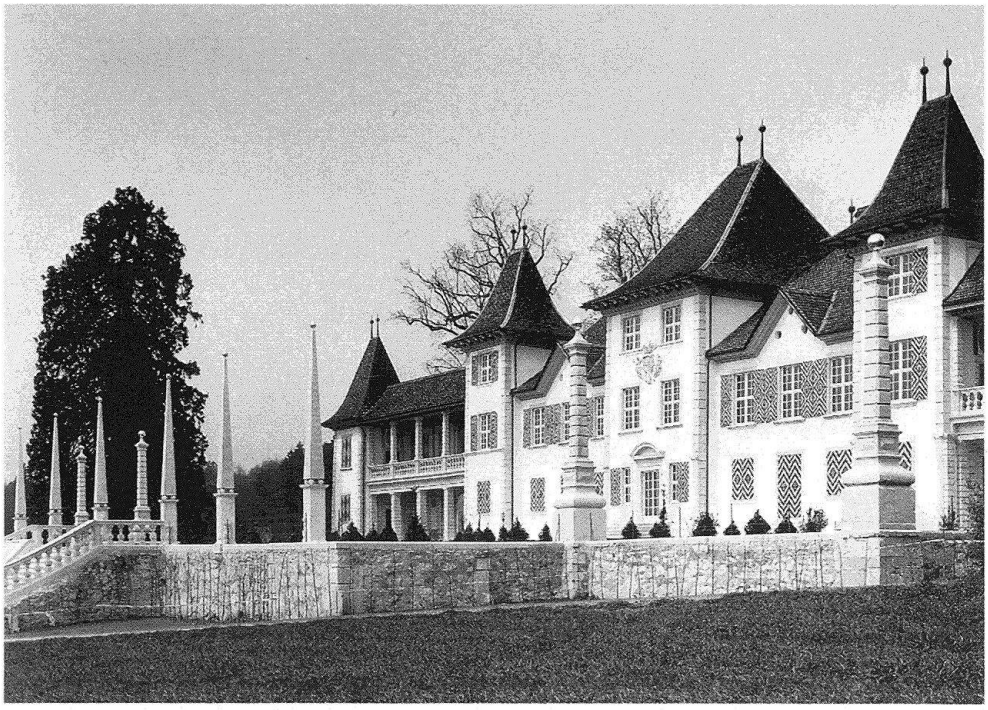
5 Schloss Waldegg. Ansicht von Südosten mit Terrassenmauern, Mauerhecke, rekonstruierten Obelisken und restaurierten Pfeilern. Zustand 1991, kurz vor dem Abschluss der Restaurierungs- und Rekonstruktionsarbeiten.

Die sechs vermutlich im 19. Jahrhundert abgebrochenen Obelisken wurden rekonstruiert und die noch vorhandenen vier Pfeiler restauriert. Der Balustradenabschluss wird erst in der zweiten Restaurierungsetappe wieder errichtet werden können. In der Zwischenzeit übernimmt ein einfaches Metallgeländer die erforderliche Schutzfunktion. Ein für die äussere Erscheinung des Südparterres wichtiges Element ist die der Stützmauer vorgepflanzte Hecke. Bei der Untersuchung des alten Bestandes konnte eine starke Präsenz der Sommerlinde festgestellt werden. Deshalb wurde für die neugepflanzte Stützmauerhecke – wie bei der neuen Südallee – diese Gehölzart verwendet.

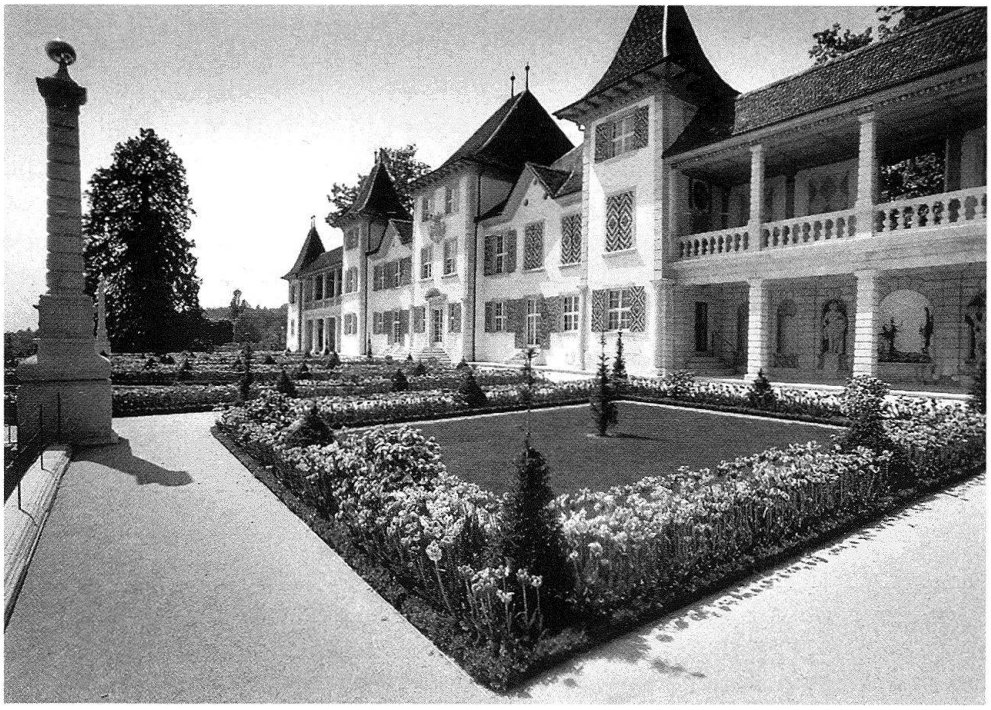
6 Schloss Waldegg. Ansicht Südparterre. «Platebande de fleurs» mit Buchsbordüre, plastisch geschnittenen Eiben und der Wechselflorbepflanzung des Frühjahres 1992.

keiner Stelle unterbrochene Rabatten gerahmt. Diese Rahmenrabatten (Platebande de fleurs) wurden innen und aussen mit einer geschnittenen Buchsbordüre eingefasst. Das dafür erforderliche Pflanzenmaterial (Buxus sempervirens «Suffruticosa») konnte im historischen Garten zur «Weissen Laus» an der Alten Bernstrasse in Solothurn gewonnen und drei Jahre vor der Verwendung vermehrt werden. Die Rahmenrabatten enthalten sowohl saisonale Wechselflorpflanzen wie auch ausdauernde Stauden und in rhythmischem Abstand gepflanzte Blütensträucher und immergrüne Laubgehölze in geschnittener Form. Besondere Bedeutung kommt den plastisch-säulenförmig geschnittenen Eiben zu. Sie setzen in vegetabiler Form die Aussage der steinernen Obelisken und Pfeiler fort.
