# Pylône autoportant endommagé par suite d'un accident (Luxembourg)

Zeitschrift: **IABSE structures = Constructions AIPC = IVBH Bauwerke**

## 11. Pylône autoportant endommagé par suite d'un accident (Luxembourg)

**Expertise:** Administration des Ponts et  
Chaussées, Luxembourg  
Bureau d'ingénieurs-conseils  
Schröder & Associés,  
Luxembourg

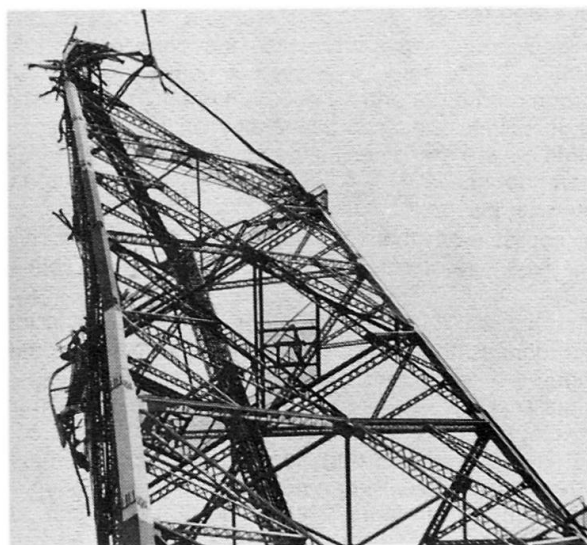
Entre le niveau 166 et 150 seulement 7 barres ont été sollicitées au-delà de la limite élastique de l'acier. Entre le niveau 139 et le sol, aucune barre n'a été sollicitée plus défavorablement que sous les conditions de services extrêmes. Les fondations n'ont pas été sollicitées plus défavorablement que sous l'effet d'un vent normal. Les calculs théoriques donnaient ainsi une confirmation aux faibles déformations relevées sur site.

- barres restées en place après l'accident
- barres ayant reçu des sollicitations sévères lors de l'impact
