# Reussbrücke Wassen - Schadenanalyse und Rekonstruktionskonzept

Autor(en): **Menn, C.**

Zeitschrift: **Schweizer Ingenieur und Architekt**

Band (Jahr): **107 (1989)**

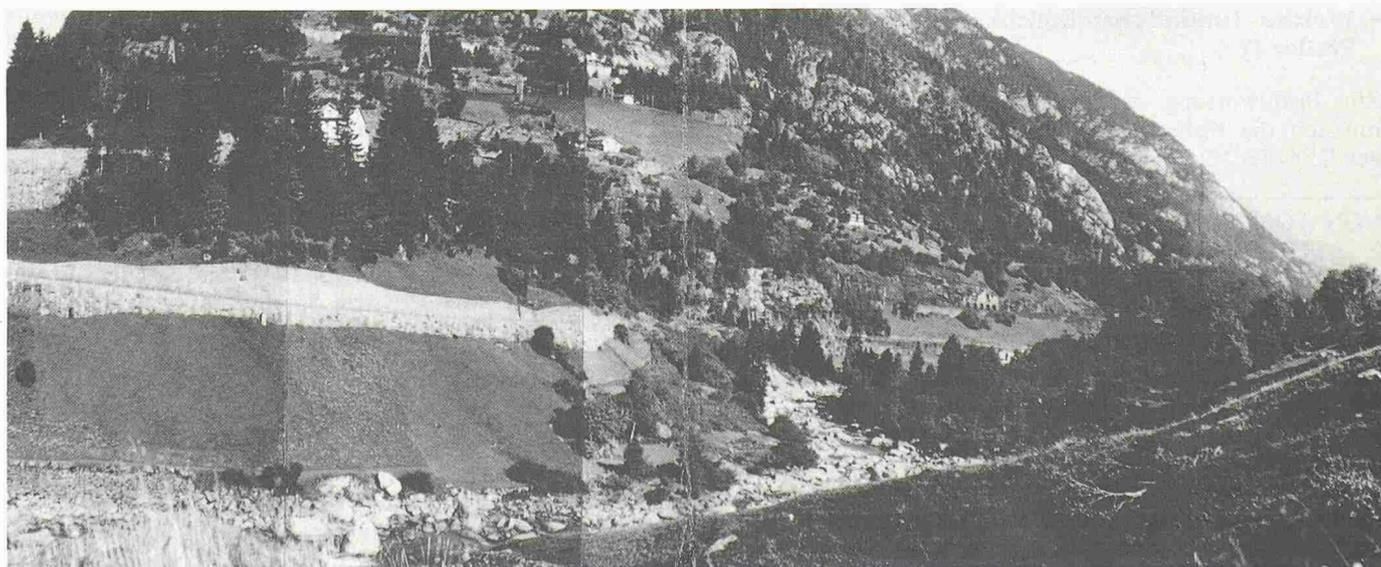
Bild 9. Reussbett vor dem Bau der Brücke (Blick talabwärts)

Vor 10 000 Jahren war die Gegend von Wassen eine Moränellandschaft. Durch Erosion entstand die heutige Talform. Diese Erosion erfolgte aber nicht kontinuierlich, sondern stufenweise, und zwar insbesondere bei den grossen Jahrhundert-Hochwassern. Stiche aus der ersten Hälfte des letzten Jahrhunderts zeigen, dass sich der Reusslauf in den vergangenen hundertfünfzig Jahren nicht mehr veränderte. Im Bild 9, das vor dem Bau der Brücke aufgenommen worden ist, sind am linken Reussufer (vermutlich) sogar noch Überreste des alten Saumpfadens aus dem 17. Jahrhundert zu erkennen, d.h., dass es über mehrere Generationen nie mehr zu einer massiven Flankenerosion kam. Es ist deshalb verständlich, dass diese Gefahr von den mit den Verhältnissen im Reusstal sonst bestens vertrauten Ingenieuren nicht erkannt werden konnte.
