## Eine CKW-Grundwassersanierung – ein Fallbericht

Jürgen Abrecht<sup>1</sup>

### Zusammenfassung

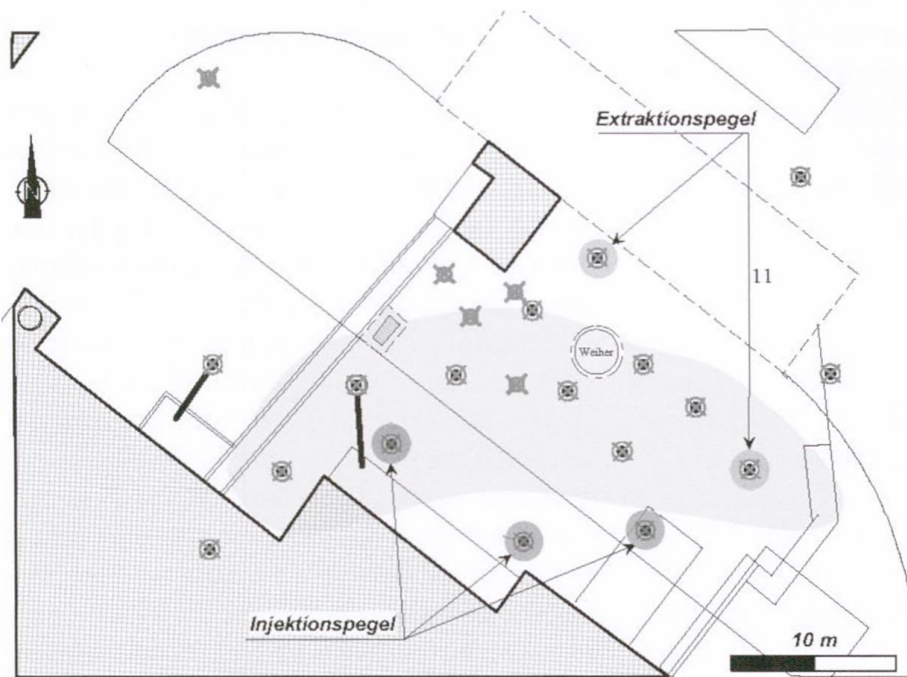
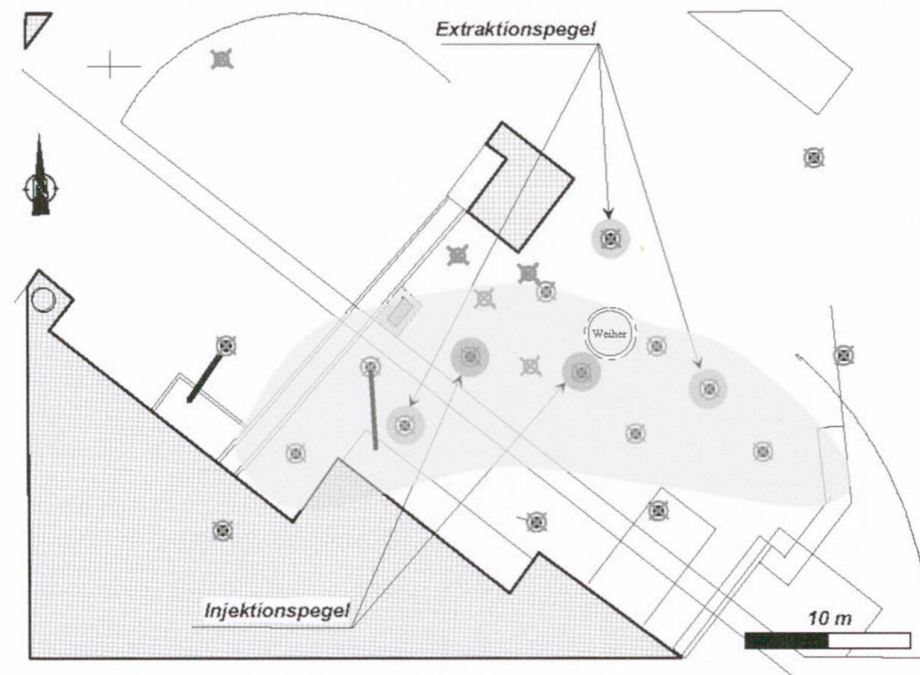
lysen aus den Pegeln im Sanierungsbereich ist immer zu beachten, dass es während der Extraktion je nach Anordnung der Pumppegel (Fig. 10) zu kleinräumigen Verlagerungen der Kontamination kommen kann. Dies ist der Grund für die beobachteten starken Konzentrationsschwankungen in den einzelnen Pegeln. Je nach Ort der Extraktion kann

es zu Konzentrationsanstiegen an Orten kommen, an denen vorher bereits ein starker Rückgang beobachtet worden war. Für die Ermittlung des Sanierungsfortschrittes im Herdbereich dürfen daher nur die Trends in den Ganglinien verwendet werden, nicht aber einzelne Analyseergebnisse. Diese müssen unter Berücksichtigung

Fig. 10: Beispiele für die Anordnung der Injektions- und Extraktionspegel.

der jeweiligen Pegel-Konfiguration und des Zeitpunktes hinsichtlich der Pumpphasen beurteilt werden. Da immer aus 2 oder 3 Pegeln gleichzeitig gepumpt (extrahiert) wird, ist eine verlässliche Aussage über die lokalen Strömungsverhältnisse kaum möglich.
