Zeitschrift: **Schweizer Ingenieur und Architekt**

Renovationen und Sanierung der Barfüsserkirche

Ingenieurarbeiten

Von Alfred Jaggi, Basel

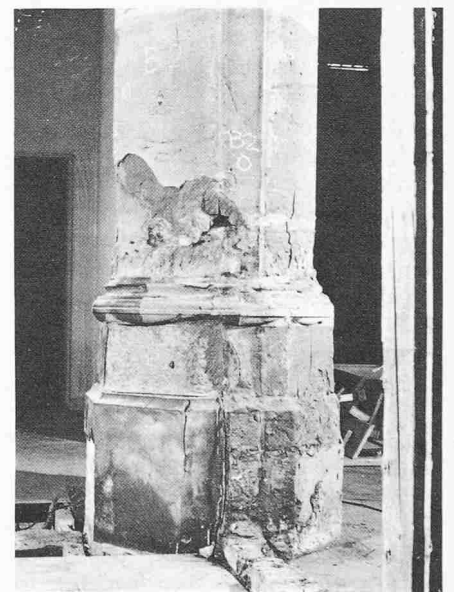
des Mittelschiffes zu sehen. Vereinzelt mussten klaffende Risse in den darüberliegenden Pfeilertrommeln festgestellt werden (Bild 3). Die einzige Ausnahme bildeten die beiden östlichsten Pfeiler, weil sie auf der verbleibenden Rückwand des ehemaligen Lettners aufliegen und aus diesem Grunde nicht bis zum Kirchenboden hinabreichen.

Bild 3. Zerstörungen an den Pfeilerbasen. Die wachsenden Salzkristalle sprengen das Korngefüge und erzeugen Spannungsrisse (Aufnahme: Mai 1975)

In der Zeit von 1799 bis 1815 konnten – wahrscheinlich infolge der Luftfeuchtigkeit – grosse Mengen des gelagerten Salzes durch den undichten Boden ins Erdreich versickern. So kam es, dass selbst nachdem das Lager geräumt war, praktisch unerschöpfliche Rückstände im Porenwasser der Aufschüttung zurückblieben. Dank der Kapillarität konnte das salzhaltige Wasser in die Poren der Buntsandstein-Pfeiler emporsteigen. An der Oberfläche verdunstete das Wasser, so dass kein stationärer Zustand eintreten konnte. Die ständig nachströmende Sole bewirkte eine von innen nach aussen zunehmende Salzkonzentration, bis schliesslich die Sättigung erreicht war. Die wachsenden Salzkristalle sprengten schliesslich das Steingefüge von aussen nach innen. Die vertikalen Risse oberhalb der Salzausscheidungen dürften auf ein Quellen der darunterliegenden Quader zurückzuführen sein (Bild 3).

Hauptverantwortlich für die Schäden an den Pfeilerbasen sind somit nicht die direkten Einwirkungen des gelagerten Salzes, sondern die *Nachwirkungen der im Erdreich angesammelten Verluste*. Es steht ausser Frage, dass der *Heizbetrieb des Museums die Verdunstung des Porenwassers begünstigt und den Nachschub an Salzwasser aus dem Erdreich beschleunigt hat*. Die hohe Salzkonzentration im Heizkanal ist symptomatisch. Die festgestellten Schäden waren durchweg auf *mechanische Wirkungen des Kristalldruckes* zurückzuführen; chemische Nebenwirkungen konnten nirgends festgestellt werden.
