# Das Erdbeben in Süditalien vom 23. November 1980

Zeitschrift: **Schweizer Ingenieur und Architekt**

Band (Jahr): **99 (1981)**

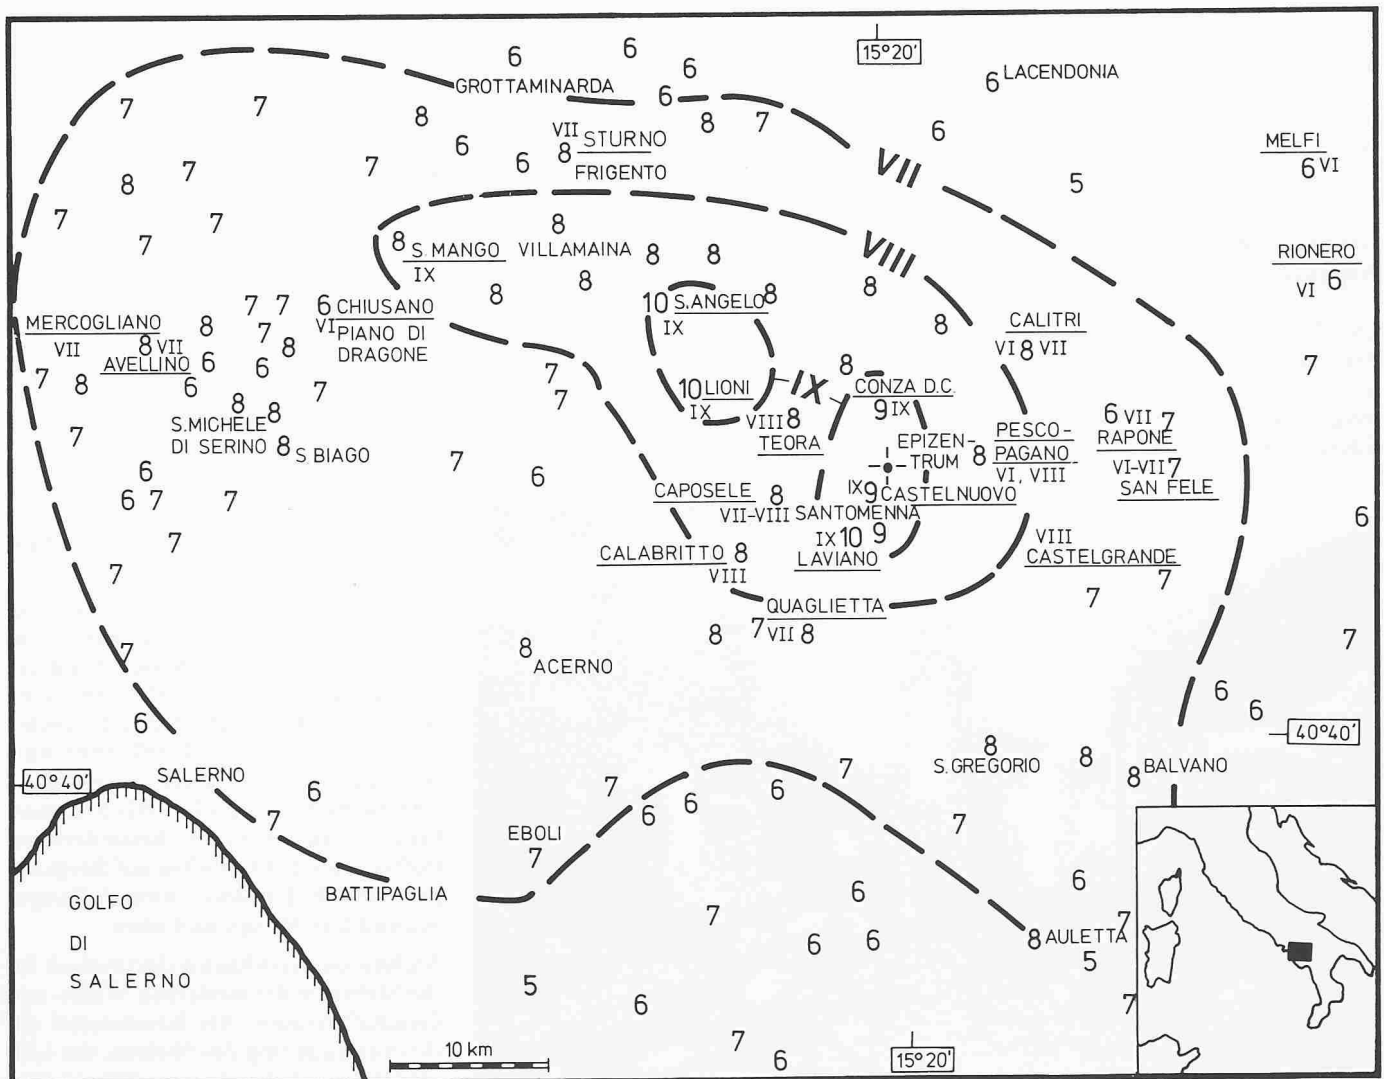
Bild 1 zeigt die Verteilung der seismischen Intensitäten, die sowohl in Einzelbeobachtungen als auch in einem ersten Versuch von generalisierten Isoleistenlinien dargestellt sind. Die mit arabischen Zahlen eingetragenen Intensitäten sind Daten des *Osservatorio Vesuviano* in *Napoli*, ergänzt durch eigene gezielte Untersuchungen an ausgesuchten Orten (Intensitäten mit römischen Ziffern). Für diesen Zweck wurde ein *neuer Schadenerhebungsbogen der Schweiz* *Erdbebendienstes in der Praxis* *geprüft*. Er ermöglichte es, korreliert verschiedene Schadenbilder und typische Baustrukturen entsprechend der MSK-Skala auszuwerten und die mittlere Intensität zuverlässig festzulegen.

Die beiden Gebiete mit der höchsten beobachteten Intensität IX auf der MSK-Skala liegen auf der Bruchfläche des Bebens, die sich einerseits durch die Verteilung der grossen Zahl von gemessenen Nachstössen definieren lässt und andererseits auch durch die Analyse der seismischen Daten umliegender Stationen bestimmt werden kann. Die am stärksten betroffenen Orte im Epizentralgebiet sind u.a. *S. Angelo dei Lom-*

Bild 1. Intensitätskarte des Epizentralgebietes entsprechend der MSK-Skala. Die unterstrichenen Ortschaften wurden von der Schweizer Gruppe gezielt untersucht
