Zeitschrift: **Schweizer Ingenieur und Architekt**

Reussbrücke Wassen - Schadenanalyse und Rekonstruktionskonzept

VON C. MENN,
ZÜRICH

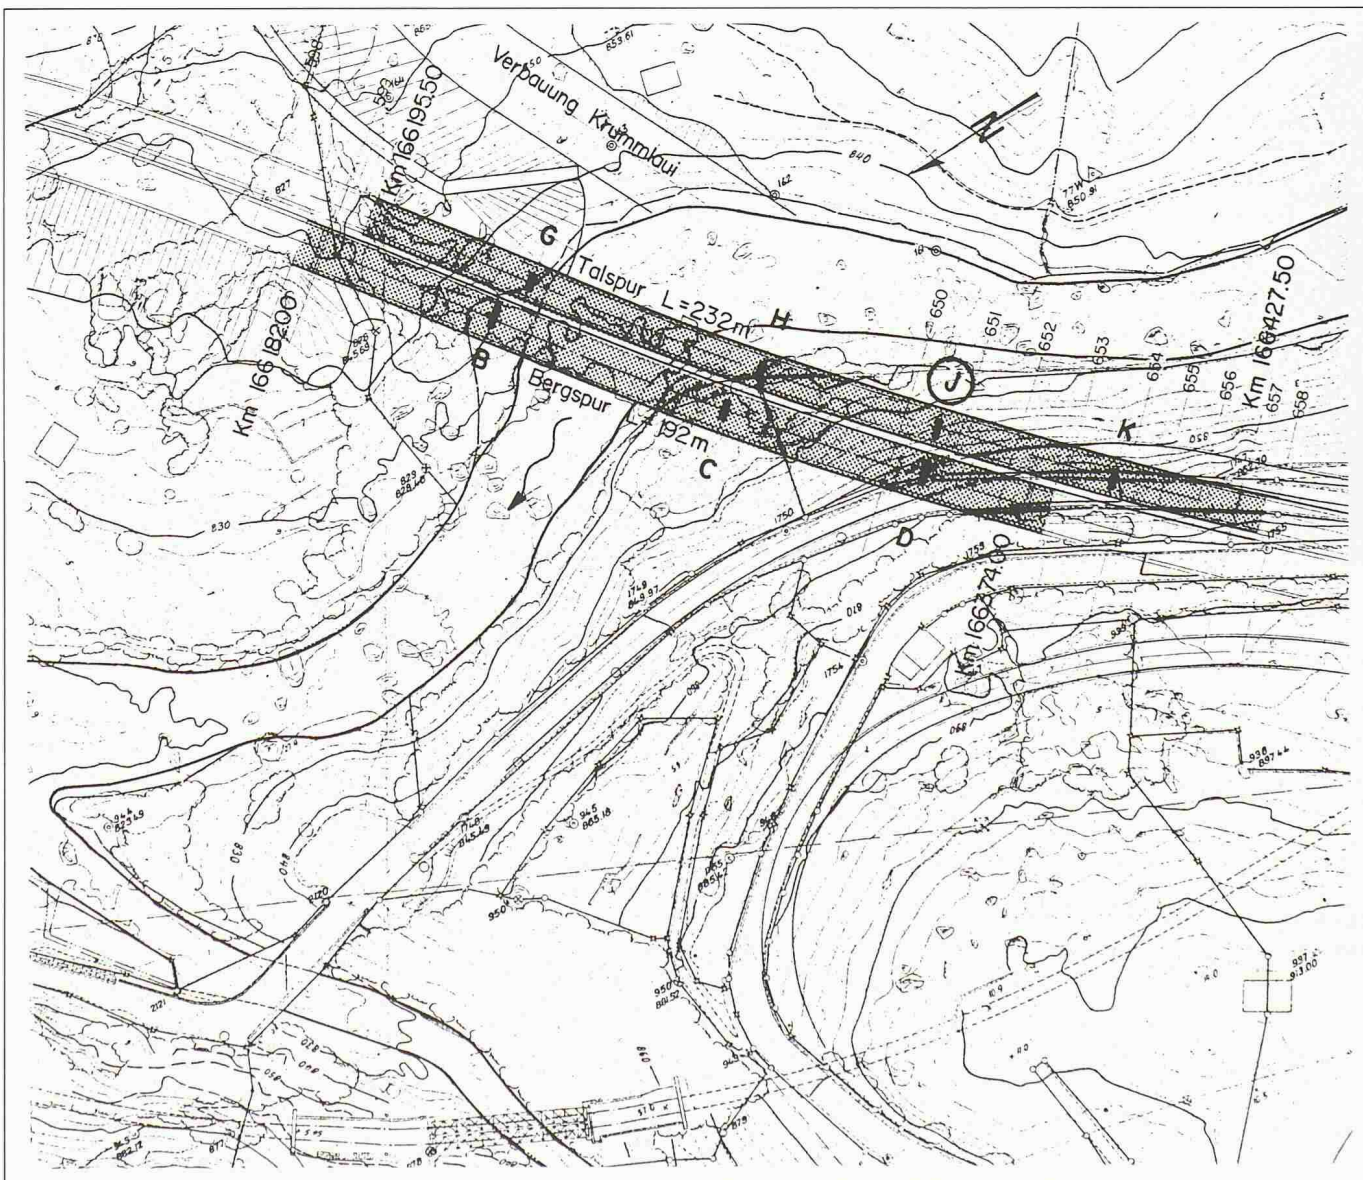
Bild 1. Situation (Bildautor: C. Menn)

länge ergab. Infolge einer markanten Krümmung der Reuss weist der Kreuzungswinkel zwischen Strassenachse und Flussrichtung an dieser Stelle eine geringe Schiefe auf, so dass hier das eigentliche Flussbett ohne besonderen Aufwand stützenfrei überspannt werden konnte (Bild 1).

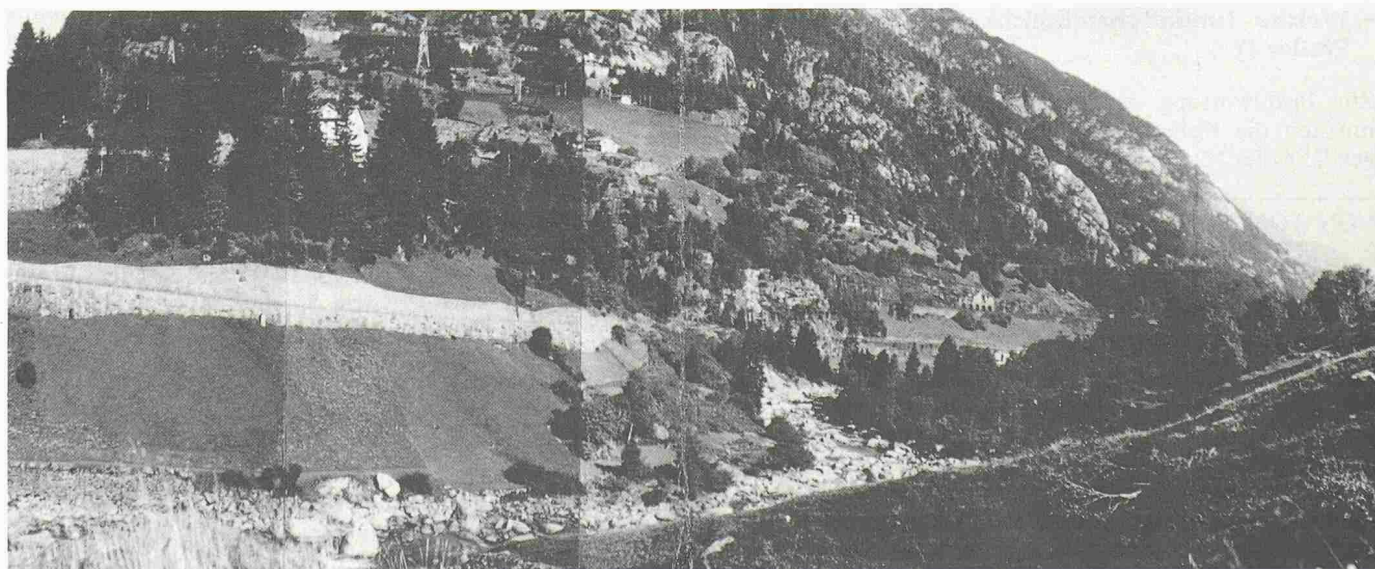
Bild 9. Reussbett vor dem Bau der Brücke (Blick talabwärts)

Vor 10 000 Jahren war die Gegend von Wassen eine Moränellandschaft. Durch Erosion entstand die heutige Talform. Diese Erosion erfolgte aber nicht kontinuierlich, sondern stufenweise, und zwar insbesondere bei den grossen Jahrhundert-Hochwassern. Stiche aus der ersten Hälfte des letzten Jahrhunderts zeigen, dass sich der Reusslauf in den vergangenen hundertfünfzig Jahren nicht mehr veränderte. Im Bild 9, das vor dem Bau der Brücke aufgenommen worden ist, sind am linken Reussufer (vermutlich) sogar noch Überreste des alten Saumpfadens aus dem 17. Jahrhundert zu erkennen, d.h., dass es über mehrere Generationen nie mehr zu einer massiven Flankenerosion kam. Es ist deshalb verständlich, dass diese Gefahr von den mit den Verhältnissen im Reusstal sonst bestens vertrauten Ingenieuren nicht erkannt werden konnte.
