# Abbatiale de Bellelay

Bericht zur Fassadenrestaurierung

**Arbeitsbeschrieb des Architekten zu den unterschiedlichen Restaurierungsmassnahmen angesichts des jeweils vorgefundenen Fassadenzustands.**

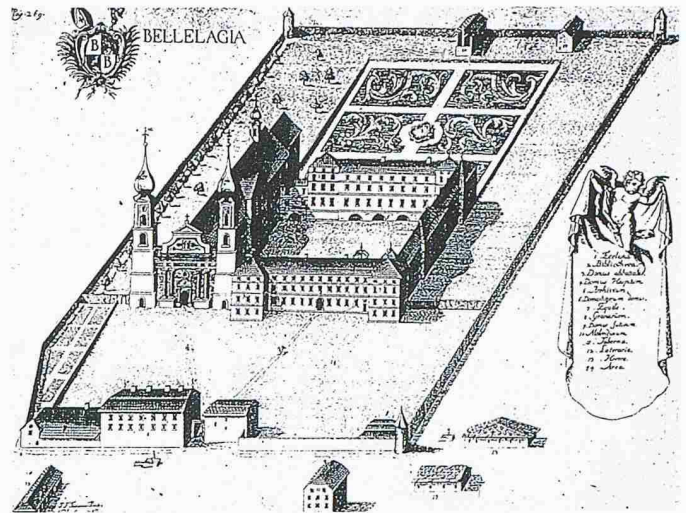
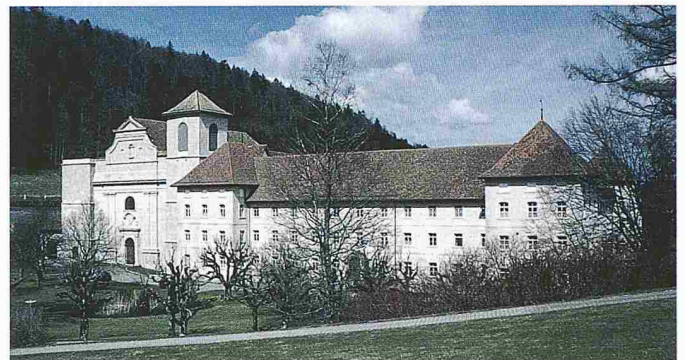
Die Hauptfassade der Kirche der Abbatiale de Bellelay BE (siehe Kasten «Geschichtlicher Abriss») von 1709/14 liegt im Gesamtwerk Franz Beers zeitlich zwischen Rheinau und St. Urban, zwei weiteren Monumentalschöpfungen jenes Architekten. Die im Jahre 1920 mit stark zementhaltigem Mörtel breit verschmierten Steinfugen störten die architektonische Gliederung der kühl anmutenden Fassade durch eine deutliche Horizontalstruktur. Undichte Stellen liessen Wasser eindringen, dieses konnte durch den dichten Fugenverschluss aber nicht mehr aus dem Mauerwerk austreten und führte zu zunehmender Durchnässung und Instabilität des Mauerkörpers. Nach dem Entfernen der Zementfugen trat wochenlang sichtbar Feuchtigkeit aus. Es galt also, die schädigenden Ausfugungen zu entfernen und durch diffusionsfähige Kalkmörtelfugen zu ersetzen. Die Steinoberflächen wurden mit dem Jos-Niederdruck-Wirbelstromverfahren und Glas-Strahlgut gereinigt. Statisch gefährdete Quader wurden mit Epoxid-Fliessharz verklebt, feine Risse mit Kalkschlämme oder Acryl-Fliessharz vergossen, kleinere Steinschäden aufmodelliert. Total zerstörte Quader wurden durch Laufener Kalkstein ersetzt. Das originale Steinmaterial stammte aus lokalen, heute aufgegebenen Abbaustellen. Bezüglich der

Wasserführung an der Fassade wurden die originalen Ablauf-Einkerbungen auf den Gesimsen sorgfältig wiederhergestellt. Auf Blechabdeckungen wurde verzichtet. Der originalen Steinbearbeitung galt ein besonderes Augenmerk. Die mittels Spitzeisen hergerichteten Flächen wurden mit dem Stockhammer unterschiedlich fein überarbeitet. Kalkungen, Schlämmungen oder Fassungen waren keine zu beobachten; die Fassade zeigte sich also immer steinsichtig. Die Oberflächenbearbeitung des Steinersatzmörtels passte man dem jeweiligen Original an. Die Frage der Ergänzung der Turmreste wurde intensiv diskutiert. Nicht nur aus finanziellen Gründen wurde entschieden, den geschichtlich gewachsenen Zustand zu konservieren. Die teilweise zugemauerten Schallöffnungen des Südturms wurden aber in ihre ursprüngliche Form gebracht. In diesem Zusammenhang konnte das stark schadhafte, bis anhin nicht zugängliche Innere des Turms saniert werden. Damit wurde eine erhebliche Gefährdung von Passanten im Tordurchgang eliminiert. Eine gerüstartige Treppe erschliesst jetzt das Turminnere zu Kontrollzwecken.
