# Denkmalpflege im Kanton Schwyz 2000/2001

Markus Bamert

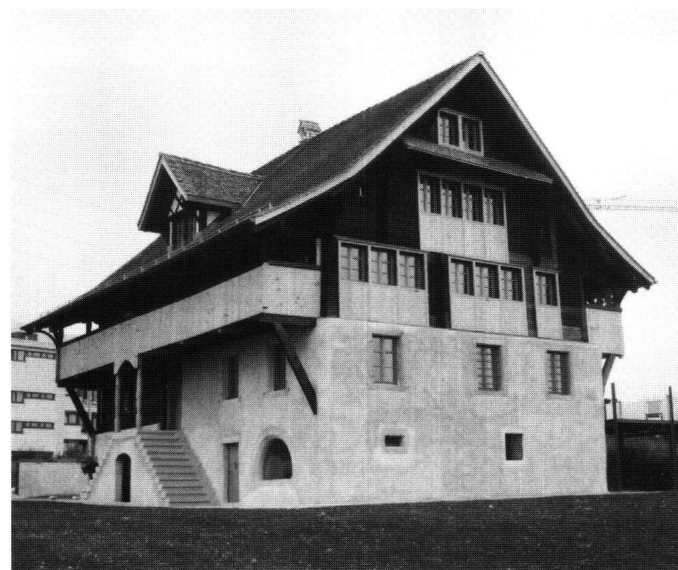
Abb. 6: Altendorf, Haus Steinegger, Hafenweg 2. Die 1518 datierte rundbogige Öffnung gehört zum ältesten Bauteil des Gebäudes, der 1577 sowohl in seiner Grundfläche wie in den Obergeschossen wesentlich erweitert worden ist.

Die ersten Untersuchungen und Besichtigungen zeigten bereits, dass im Mauersockel im Bereich der traufseitigen Aussentreppen eine deutlich ablesbare Baunaht vorhanden ist. Weitere Abklärungen ergaben folgende Baugeschichte: Der seeseitige doppelstöckige Mauersockel ist älter als der seeabgewandte Hausteil. Bestätigt wurde dieses Resultat durch den Fund einer rundbogigen Maueröffnung von ca. 2 Metern Durchmesser mit spätgotisch profiliertem Sandsteingewände, darin ein eingehauenes Datum 1518. Das erwähnte Portal auf der andern Hausseite trägt das Datum 1577. Der Kernbau ist somit gut zwei Generationen älter als bisher angenommen. Anhand dieser grossen Maueröffnung kann vermutet werden, dass es sich um einen öffentlich zugänglichen Raum, eventuell eine Pinte oder ein Ladengeschäft handelte. Das erstaunt an dieser Lage, in

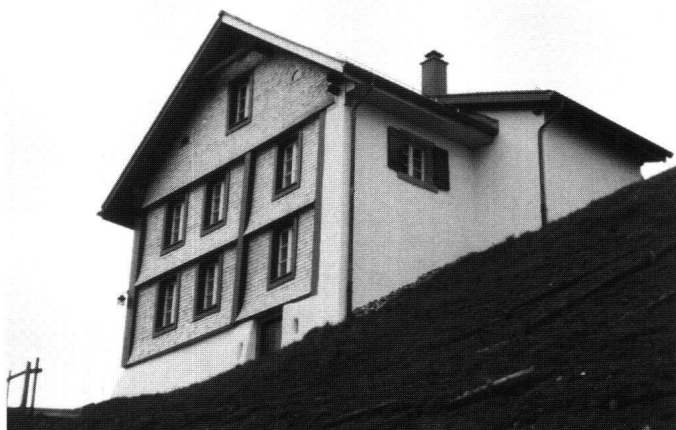
Abb. 5: Altendorf, Sigristenhaus St. Johann. Im 19. Jahrhundert wurde das Gebäude, das in seinem Kern ins 16. Jahrhundert zurückreicht, vollständig umgebaut. Der Zustand des 19. Jahrhunderts wurde bei der Sanierung beibehalten.

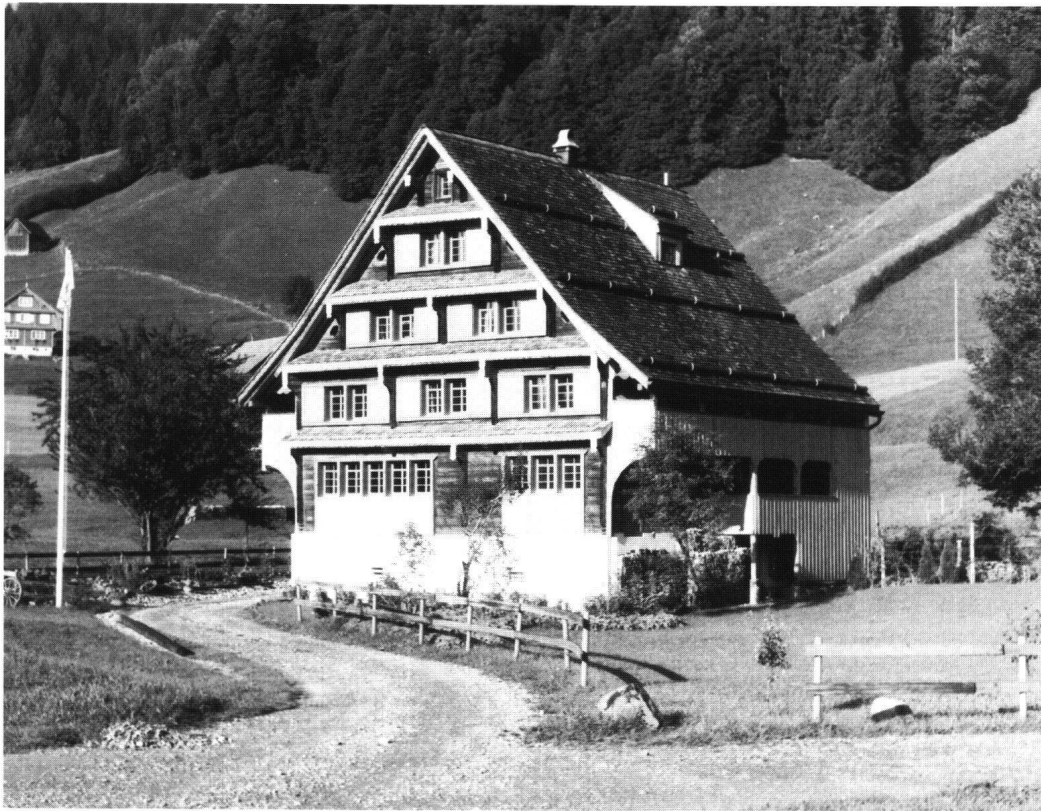
Vorgesehen war, im Gebäude zwei Wohnungen zu integrieren. Zur Erschliessung des Dachgeschosses, das eine eigene Wohnung aufnehmen sollte, diente der rückseitige nicht ausgebaute Schopfanbau hervorragend. Dadurch konnten die Raumeinteilungen der beiden Hauptgeschosse mit dem originellen Treppenhaus unverändert erhalten bleiben. Da das Dach schlecht unterhalten war, musste im Bereich des Dachstocks und der Lauben viel Konstruk-

Abb. 14: Einsiedeln, Haus Steinbach, Euthal. Das Bauernhaus im Steinbach mit Baudatum 1812 gehört zu den markantesten Holzbauten im Bezirk Einsiedeln. Trotz der späten Erbauungszeit besitzt das Bauernhaus noch zahlreiche traditionelle Elemente des 17. und 18. Jahrhunderts.

tionsholz ausgewechselt werden. Dafür waren die Holzfasaden gut erhalten. Die veränderten Fensterlöcher des ersten Obergeschosses wurden in ihre alte Grösse und Einteilung zurückgeführt und die Ziehläden anhand der erhaltenen Reste wiederhergestellt. Dadurch erhielten die Fassaden ihre alten Proportionen zurück. Im Innern blieb die alte Raumeinteilung erhalten. Verstärkungen waren hingegen bei den Böden notwendig. Hier waren grösstenteils nur noch schlecht erhaltene Bohlen vorhanden, die zugleich Boden und Decke bildeten. Die Täfer, das Büfett, der Boden und der Kachelofen in der Stube wurden restauriert. Zu bedauern ist, dass der Bauherr, der unter Beizug von Kollegen die meisten Arbeiten selber ausführte, während der Bauzeit schwer erkrankte und verstarb. Seine Frau hat die Arbeiten im Sinne ihres Mannes, der sich mit dem Haus im Steinbach sehr verbunden fühlte, zu Ende geführt.

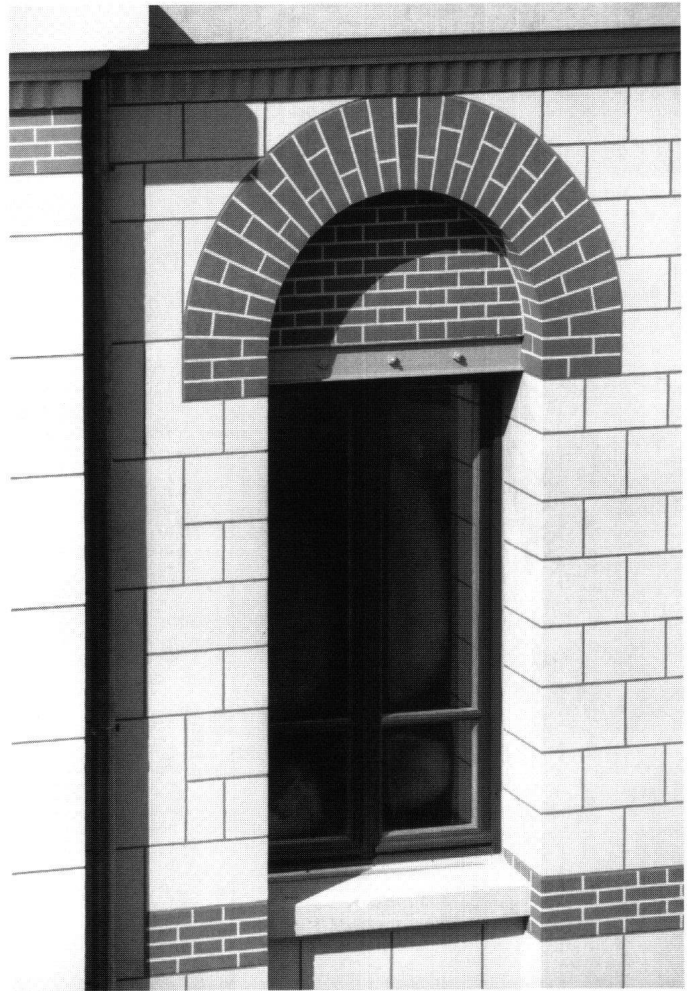
Putz bereits ein Stück weit abgebunden und damit druckfest ist. Dadurch wurde an diesen Stellen der Abbindeprozess des Deckputzes gestört.

◀ Abb. 16: Küssnacht, Gymnasium Immensee, «Z-Bau», Fassadensanierung. Die Fassaden des oberen Hofes nach der Sanierung. Die rechte Fassadenhälfte zeigt den reichen Zustand, wie er für alle Fassaden geplant war. Links ist ein Teil der Fassade zu sehen, auf der die Sgraffitodekoration fehlt.

Zunächst wurde darüber diskutiert, ob als erster Schritt im oberen Hof die fehlenden Sgraffitoflächen ergänzt werden sollten. Man wurde sich jedoch einig, diese Fassade so zu konservieren, wie sie überliefert worden war, nämlich im halbfertigen Zustand. Dies rechtfertigte sich, da die ganze Anlage ohnehin nie vollendet worden war und auch Kunststeinpartien, wie etwa der Zahnschnitt unterhalb des obersten Geschosses, unvollendet geblieben waren. Zunächst wurden an allen Fassaden absandende Partien gefestigt und innerhalb der Flächen abgeplatzte Sgraffitoquader in traditioneller Technik ergänzt. Farbliche Retuschen beschränkten sich auf stark ausgewitterte Partien. Die Metallteile und die weit ausladende Dachuntersicht erhielten ihre alten Buntanstriche zurück. Auf den Fenstern, die vor wenigen Jahren gutgemeint vollständig abgelautet und naturfarbig behandelt worden waren, fanden sich Reste des originalen Anstrichs in Englischrot. Dieser wurde erneuert. Nach abgeschlossener Restaurierung präsentieren sich die originellen Fassaden im unterschiedlichen Zustand aus ihrer Erbauungszeit. Die eine grosse Hoffassade besteht lediglich aus dem Grundputz, die seitlichen Fassaden, an welche die nächste Bauetappe hätte angebaut werden sollen, sind als grobe, unbehandelte und fensterlose Fassaden behandelt, und die vollendeten Fassaden schliesslich zeigen in ihren leicht differenzierten rot-gelben Farbfassungen mit reichen Sgraffiti einen Neo-Renaissancestil.
