Zeitschrift: **Schweizer Ingenieur und Architekt**

Auswirkungen des Campano-Lucano-Erdbebens vom 23. November 1980

Von W. Ammann, E. Berger, D. Mayer-Rosa, F. Perraudin, B. Porro und J. Studer, Zürich

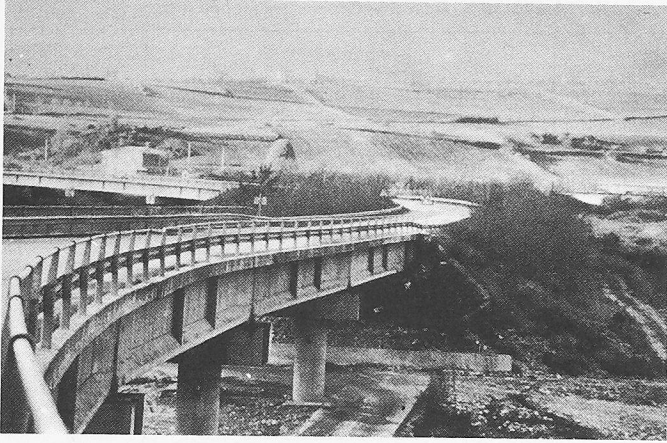
Bild 25. Brücke über den Ofanto-Fluss in der Nähe von Calitri. In der Regel werden die Brücken mit vorfabrizierten, einfachen Balken ausgeführt
