Reussbrücke Wassen - Schadenanalyse und Rekonstruktionskonzept

Autor(en): **Menn, C.**

Zeitschrift: **Schweizer Ingenieur und Architekt**

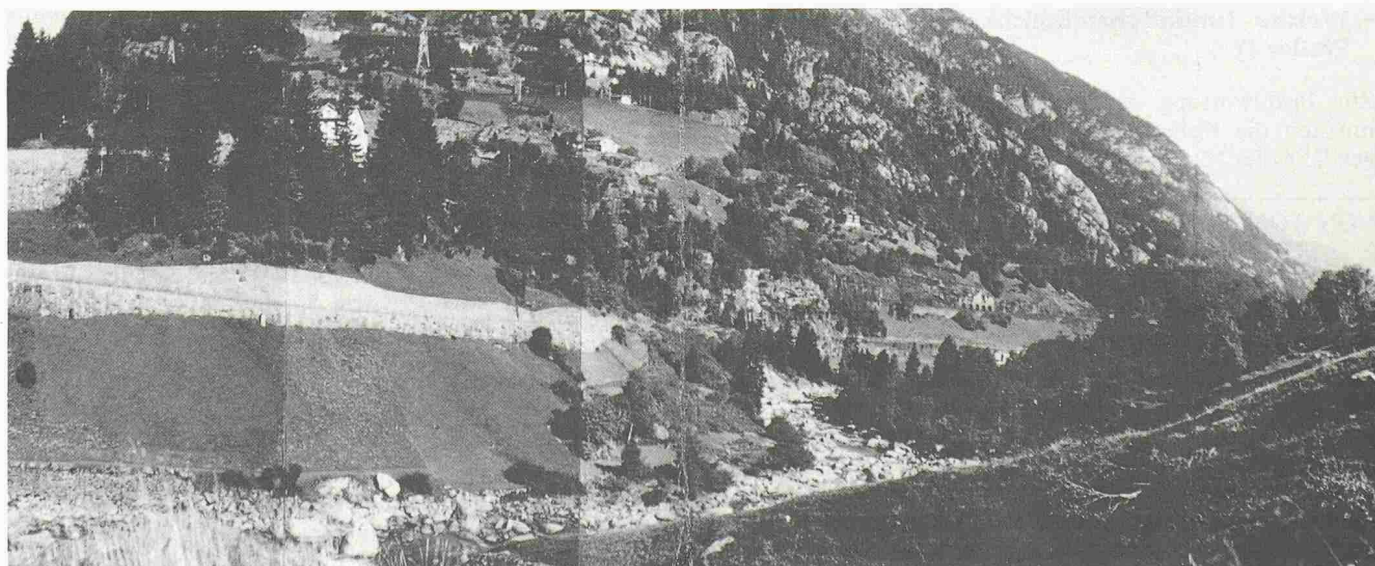
Bild 9. Reussbett vor dem Bau der Brücke (Blick talabwärts)

Vor 10 000 Jahren war die Gegend von Wassen eine Moränellandschaft. Durch Erosion entstand die heutige Talform. Diese Erosion erfolgte aber nicht kontinuierlich, sondern stufenweise, und zwar insbesondere bei den grossen Jahrhundert-Hochwassern. Stiche aus der ersten Hälfte des letzten Jahrhunderts zeigen, dass sich der Reusslauf in den vergangenen hundertfünfzig Jahren nicht mehr veränderte. Im Bild 9, das vor dem Bau der Brücke aufgenommen worden ist, sind am linken Reussufer (vermutlich) sogar noch Überreste des alten Saumpfadens aus dem 17. Jahrhundert zu erkennen, d.h., dass es über mehrere Generationen nie mehr zu einer massiven Flankenerosion kam. Es ist deshalb verständlich, dass diese Gefahr von den mit den Verhältnissen im Reusstal sonst bestens vertrauten Ingenieuren nicht erkannt werden konnte.
