Überwachung und Unterhalt von Kunstbauten

Autor(en): **Woywod, Ernst / Milosavljevic, Miodrag / Lazic, Branislav**

Zeitschrift: **Schweizer Ingenieur und Architekt**

Band (Jahr): **100 (1982)**

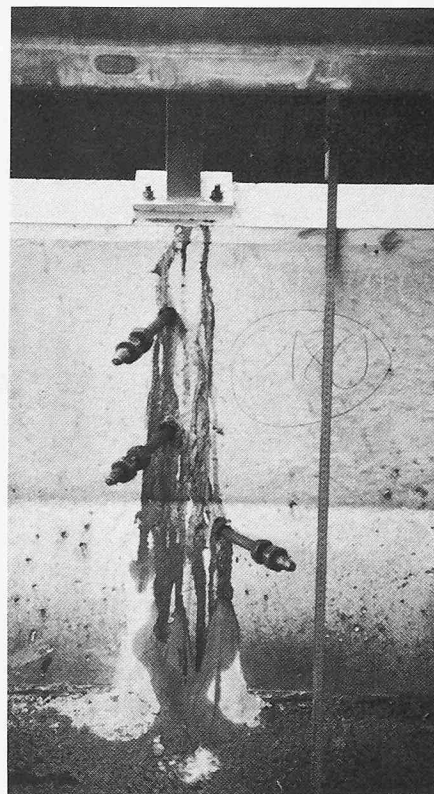
Bild 17. Verpressen einer Fuge mit gelartiger Masse als Dichtung und Rostschutz

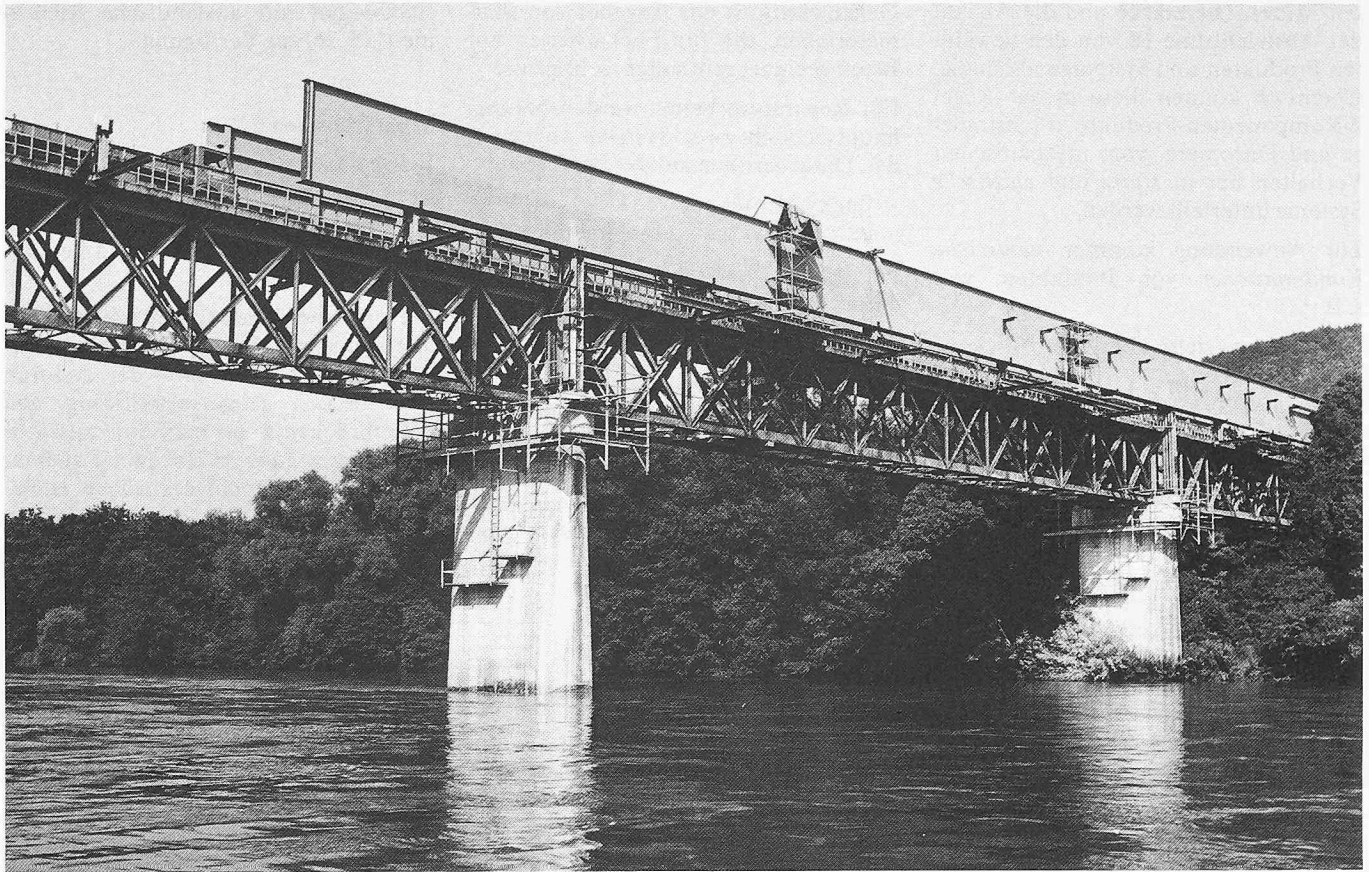
Bild 18. Erneuerung der Aarebrücke B-034, St. Gallen, 1969/70. Die Vollwandträger der neuen Verbundbrücke wurden unter Verkehr in Hochlage montiert und nach der Demontage der alten Brücke mit der fertigen Betonplatte abgesenkt

Manchmal genügt die *Erneuerung des Überbaus* unter Anpassung der bestehenden Pfeiler und Widerlager. In den meisten Fällen ist der Zustand der Fahrbahnplatten die auslösende Ursache. Bei der Aarebrücke Stilli (Bild 18) und den Rheinbrücken Zurzach und Kaiserstuhl (in Vorbereitung) handelte es sich um veraltete Zoreisenfahrbahnen (Bild 9). Bei der neuen Aarebrücke Döttingen und der neuen Reussbrücke Gebenstorf-Windisch (Bild 19) gingen die Stahlbetonplatten kaputt.

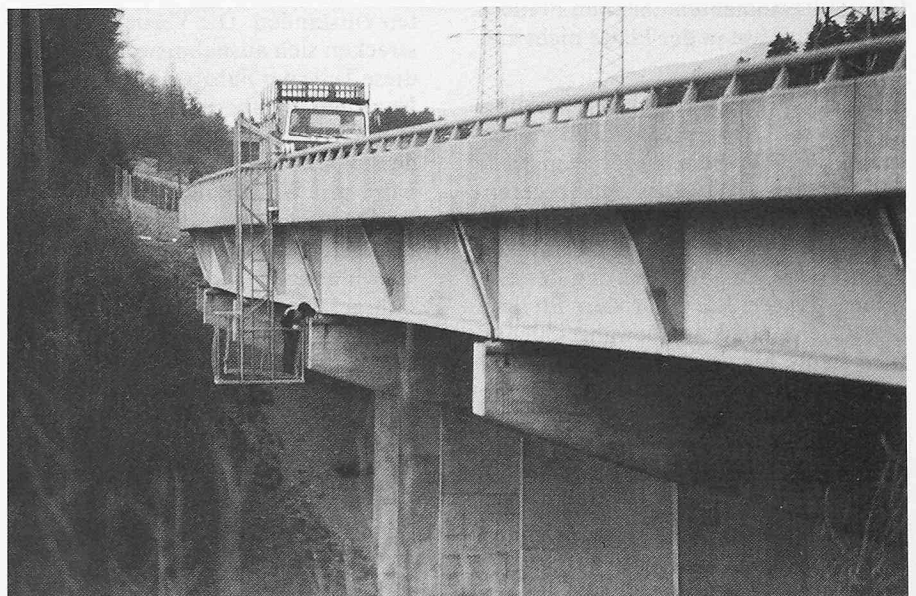
Bild 20. N1/403 Bünztalviadukt. Der Besichtigungswagen wird in die am Hammerkopf befestigte Schiene eingefahren. Er kann mit dem Leitergerüst auf dem Handlauf verschoben werden

Die sehr zahlreichen *Teflon-Gleit- und Kipplager* auf den Pfeilern (192 Stück) können nur von einem kleinen, von Pfeiler zu Pfeiler versetzbaren Besichtigungskorb aus kontrolliert oder repariert werden. Der Korb bietet Platz für maximal zwei Personen, die den Betrieb des Korbes von Hand besorgen müssen (Bild 20).

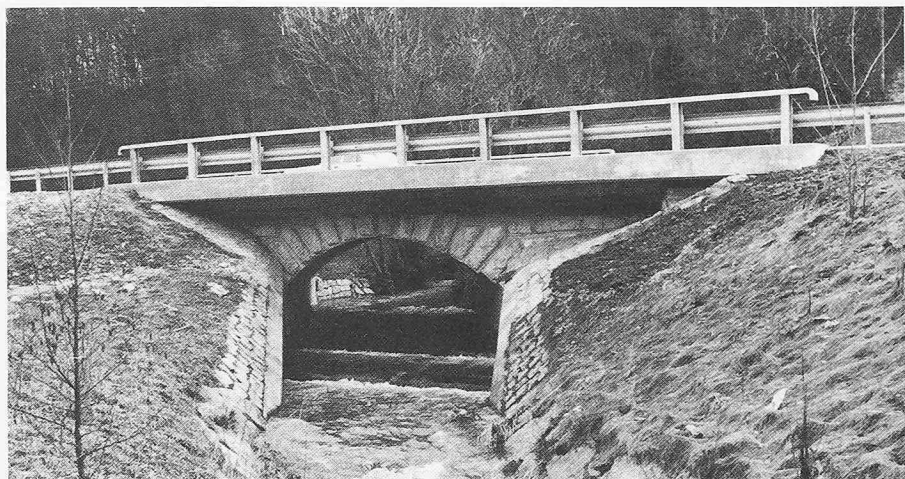
Bei den periodischen Kontrollen stellte man fest, dass auch dieses Bruchsteingewölbe, als Folge der *hohen dynamischen Lasten* und *fehlender Abdichtung* die für derartige Konstruktionen typischen Schäden aufweist:

- ausgewaschene, offen klaffende Fugen ohne Mörtel einlagen

Bild 25. Die sanierte und verbreiterte Zeiherbachbrücke B-414 in Hornussen

- abgesunkene und verschobene Steine im Gefüge der Tragkonstruktion
- stark verwitterte Bruchsteine der Brüstungen
- Klüftungen entlang der Gesteinsschichten
- Bewegungsrisse, durch die Fugen laufend
- Risse bis zu 3 mm breit, insbesondere in den Steinen des Traggewölbes (Spannungsrisse)
