Zeitschrift: **Schweizer Ingenieur und Architekt**

Band (Jahr): **98 (1980)**

# Risse bei der Mischbauweise

Von H. R. Preisig, Dübendorf\*)

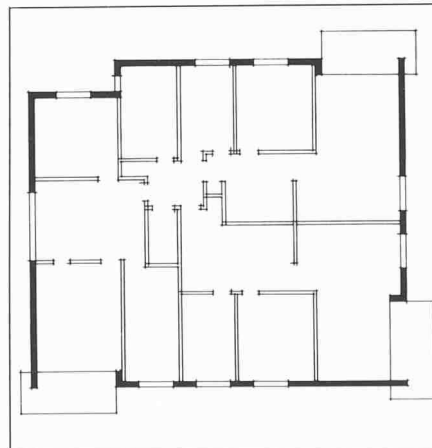
Etwa zwei Jahre nach der Fertigstellung des Gebäudes wurden in den Aussenwänden aus Holzspanbetonsteinen Risse

Grundriss: Aussenwände aus Holzspanbetonsteinen, Innenwände aus Backsteinen

se festgestellt. Dabei handelte es sich um Horizontalrisse vorwiegend zwischen der 3. und 4. bzw. 6. und 7. Steinlage. Die Horizontalrisse sind beidseitig der Wand sichtbar. Gerissen sind vor allem Aussenwände und Fensterpfeiler, die an eine innere tragende Backsteinwand angrenzen. Nicht gerissen sind die sog. freien Aussenwandpartien ohne angrenzende Backsteinwand. Rissfrei sind auch alle tragenden Backsteininnenwände.
