Reprise en sous-œuvre par radier foncé

Par Jean-Conrad Ott, Genève

Fig. 1. Villa Champ-Brassus à Céligny

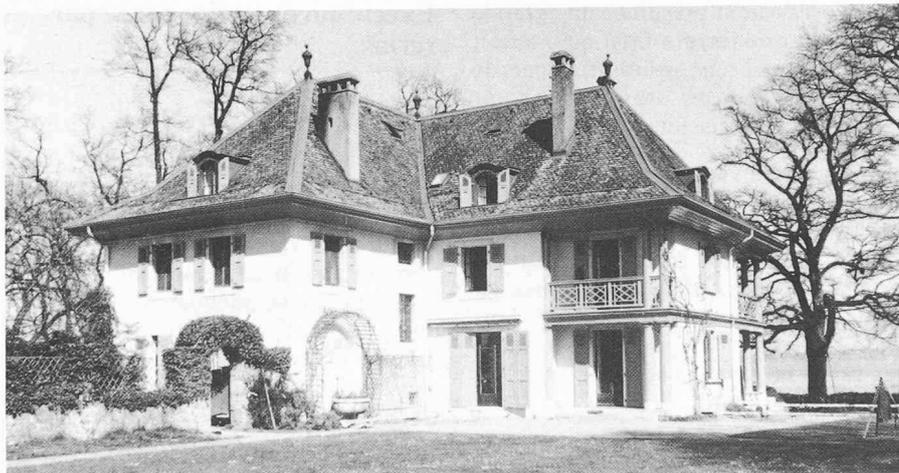
La demeure que nous choisirons à titre d'exemple est une belle construction du début du siècle en pierre de Meillerie (fig. 1) avec d'épais murs en moellons. Elle est subdivisée en 2 corps de bâtiment disposés en équerre (fig. 2).

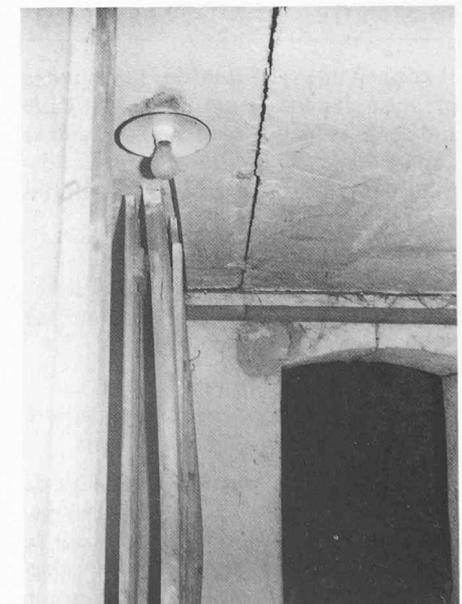
Tableau 1. Pressions effectives et pressions admissibles au sol

Largeur des murs de fondation [m]	1	0,7	0,7	0,7	0,7
Pression effective au sol [kg/cm ²]	1,3	1,8	2,1	1,5	1,3
Pression de poinçonnement sur la base des essais géotechniques [kg/cm ²]	1,4	1,4	1,4	2,8	1,4
Pression admissible sous murs selon Therzaghi avec sécurité 3 [kg/cm ²]	3,9	0,52	0,5	1,0	0,48
Murs fissurés Refolement observé	non	oui oui	oui oui	non	non

Les causes des désordres dès lors apparurent clairement. Il s'agissait indiscutablement d'un *poinçonnement du sol* de fondation sous des charges trop fortes et inégales avec refolement plastique du sol vers l'intérieur de certaines caves.
