# Risse bei der Mischbauweise

Von H. R. Preisig, Dübendorf\*)

## Schadenbild

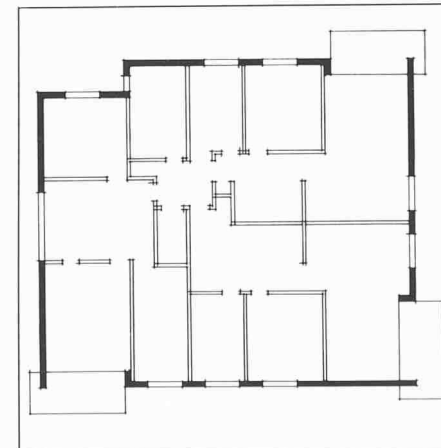
Grundriss: Aussenwände aus Holzspanbetonsteinen, Innenwände aus Backsteinen

se festgestellt. Dabei handelte es sich um Horizontalrisse vorwiegend zwischen der 3. und 4. bzw. 6. und 7. Steinlage. Die Horizontalrisse sind beidseitig der Wand sichtbar. Gerissen sind vor allem Aussenwände und Fensterpfeiler, die an eine innere tragende Backsteinwand angrenzen. Nicht gerissen sind die sog. freien Aussenwandpartien ohne angrenzende Backsteinwand. Rissfrei sind auch alle tragenden Backsteininnenwände.
