# Sanierung des Bauhauses Dessau: zu bautechnischen Aspekten

Susann Adolph, Kreuzlingen/Berlin

# Sanierung des Bauhauses Dessau

## Zu bautechnischen Aspekten

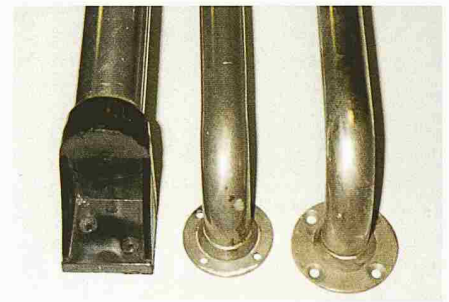
Detail aus der Dokumentation des Bauarchives, Flügeltürgriffe. Links 1976, Mitte ca. 1950, rechts 1925/26

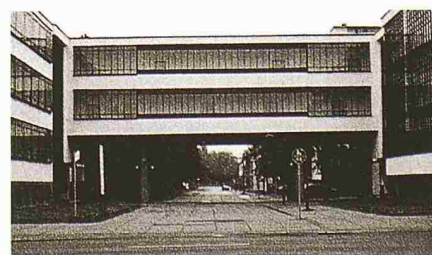
Materialtechnologische Untersuchungen: Fenster und Öffnungen. Fenstergegenüberstellungen/Öffnungsverhalten  
 Westfassade Brücke 1926, gelb, und 1976, grün (oben). West-/Nord-/Ost-/Südfassade Nordflügel, Ostfassade Brücke 1926 und Ostfassade Ateliergebäude, gelb (Mitte). West-/Nord-/Ost-/Südfassade Nordflügel, Ostfassade Brücke 1926 und Ostfassade Ateliergebäude, grün (unten)

- Verlust von Originalsubstanz Rahmen und Flügel
- Verlust von Originalsubstanz Flügel, Rahmen saniert
- Profilerhöhung (ca. 15 cm)
