# Risse bei der Mischbauweise

Von H. R. Preisig, Dübendorf\*)

Im Beitrag «Risse bei der Mischbauweise» [4] wurde ein Schadenfall veröffentlicht, der die Mischbauweise aus tragenden äusseren Backsteinwänden und inneren Kalksandsteinwänden betroffen hat. Beim vorliegenden Schadenfall wird eine Mischbauweise beschrieben, die aus tragenden äusseren Holzspanbetonsteinwänden und inneren Backsteinwänden besteht.

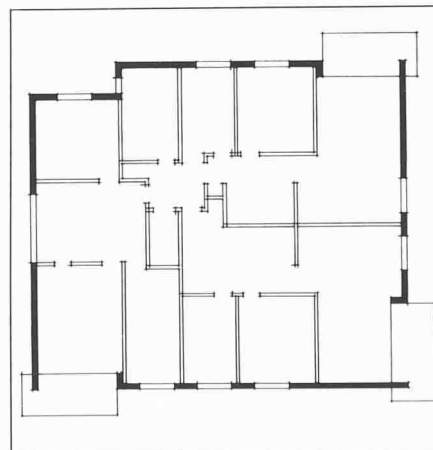
Grundriss: Aussenwände aus Holzspanbetonsteinen, Innenwände aus Backsteinen

se festgestellt. Dabei handelte es sich um Horizontalrisse vorwiegend zwischen der 3. und 4. bzw. 6. und 7. Steinlage. Die Horizontalrisse sind beidseitig der Wand sichtbar. Gerissen sind vor allem Aussenwände und Fensterpfeiler, die an eine innere tragende Backsteinwand angrenzen. Nicht gerissen sind die sog. freien Aussenwandpartien ohne angrenzende Backsteinwand. Rissfrei sind auch alle tragenden Backsteininnenwände.

Ursache der horizontalen Risse in den Holzspanbetonsteinwänden sind Zugspannungen infolge behinderter, unterschiedlicher Formänderungen der aus ungleichen Materialien bestehenden Aussen- und Innenwände. Unterschiedlich sind

Die Risse wurden letztlich durch die unterschiedlichen Schwindverformungen verursacht. Dies ergibt sich aufgrund der folgenden Modellvorstellung bei einem Fensterpfeiler mit angrenzender Innenwand:

Eine Sanierung der Risse ist notwendig, vor allem zur Vermeidung von weiteren Feuchtigkeitsschäden im Gebäudeinnern und Verputzablösungen auf der Wandaussenseite. Dazu können die Risse örtlich ausgeflickt oder überdeckt werden.

Ein örtliches Ausflicken der Risse ist aufgrund ihrer Häufigkeit jedoch eher ungeeignet. Auch müssten sie als eigentliche Bewegungsfugen ausgebildet werden, da im Bereich dieser Schwachstellen nun vor allem mit temperaturbedingten Bewegungen zu rechnen ist. Ein Überdecken der Risse ist durch eine
