Zeitschrift: **Schweizer Ingenieur und Architekt**

Brückenfahrbahn - Schäden und Sanierung

Von Friedrich Kilcher, Solothurn

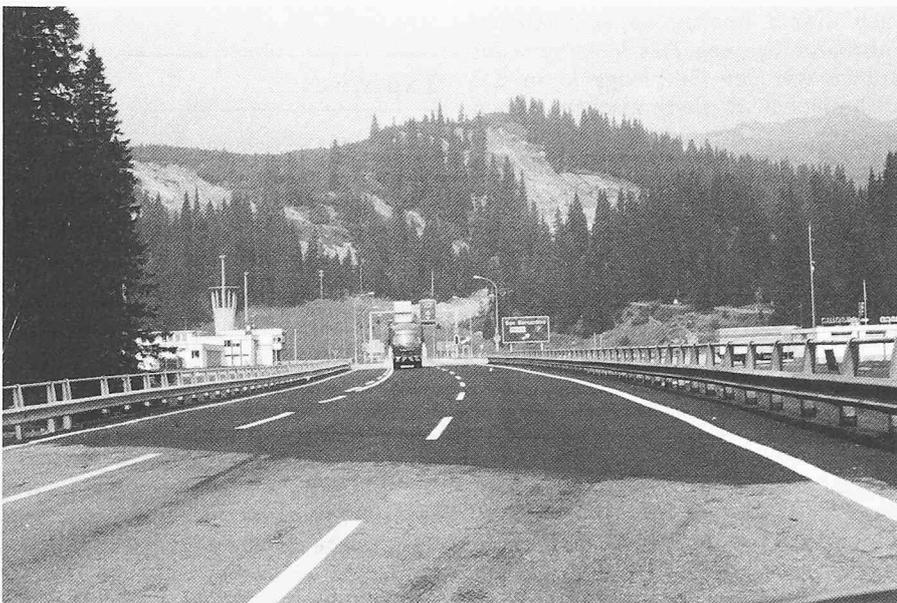
Es ist ein allgemein bekanntes Bild beim Befahren von Strassen, dass in einem Strassenzug mit noch intaktem Fahrbahn ein erneuerter Brückenbelag sichtbar wird. Man fährt vorbei und hat das Gesehene bereits vergessen. (Bild 1 und 2). Aufmerksam werden wir, wenn infolge laufender Sanierungsarbeiten Teilstücke von Strassen gesperrt sind.

Bild 1. Sanierte Brücke in intakter Strasse

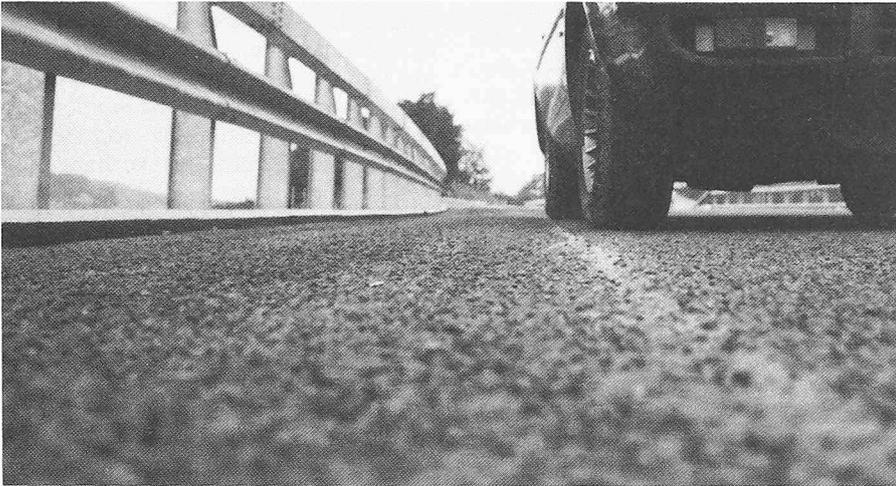
Bild 5. Einfluss von Vertiefungen im Brückenbeton auf den Fahrbelag

Gussasphalt (GA) besitzt praktisch keinen Hohlraum und ist somit als Belagsmasse nicht wasseraufnahmefähig. Die für den WA beschriebenen Schäden treten nicht auf (Bild 5). Die *Vorteile von GA* sind bei satt aufliegendem Einbau überzeugend:

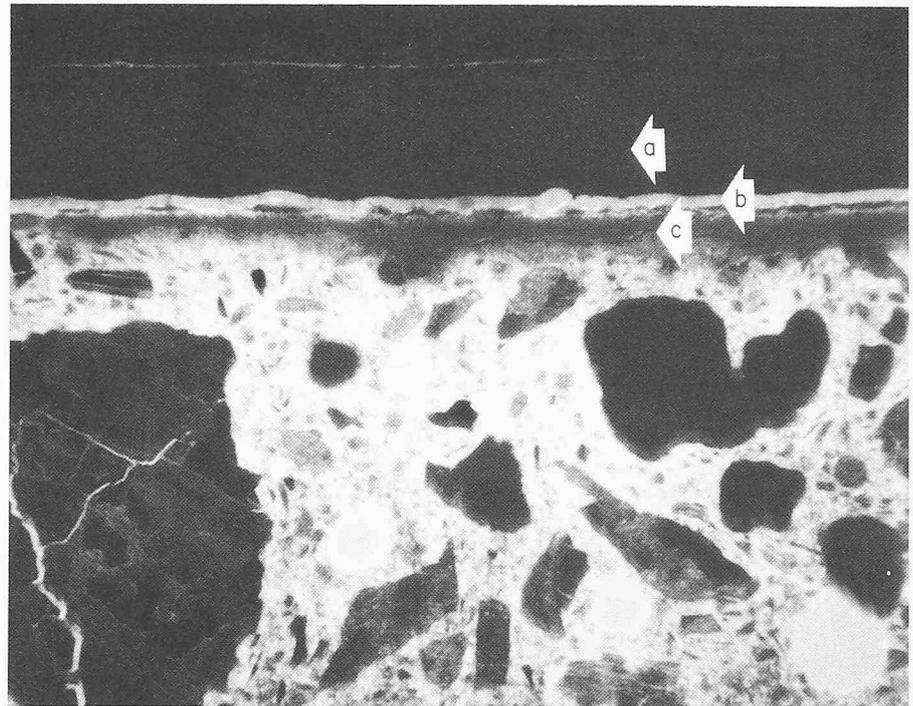
Bild 7. Dünnschliffprobe (50:1). a) Flüssigkunststoffabdichtung; b) Zwischenschicht; c) Primer in oberster Betonzone. Foto: LPM-Labor, Beinwil

Gezogene Bohrkerne zeigten eine sehr gute Verankerung vom GA zu Efkaprene und von diesem zum Beton (Bild 7).

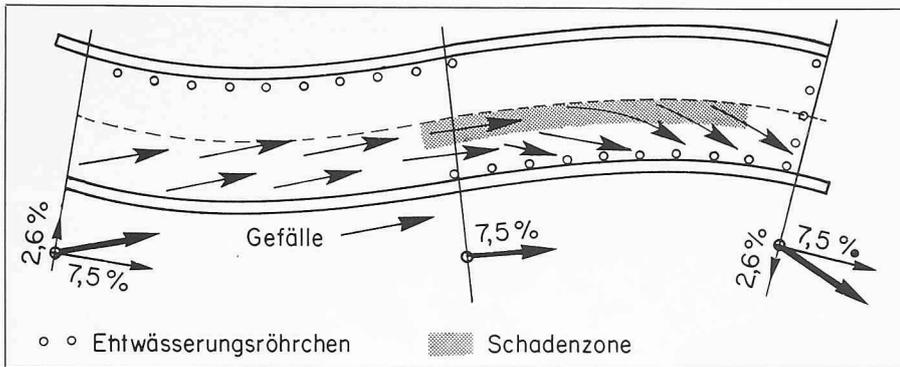
Bild A1. Schema-Skizze mit Entwässerungsröhrchen und Fließrichtung des Wassers im Belag

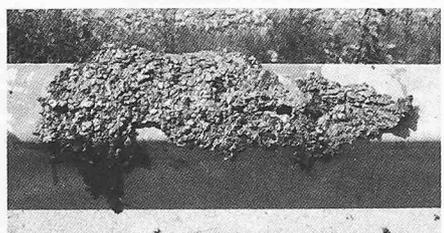
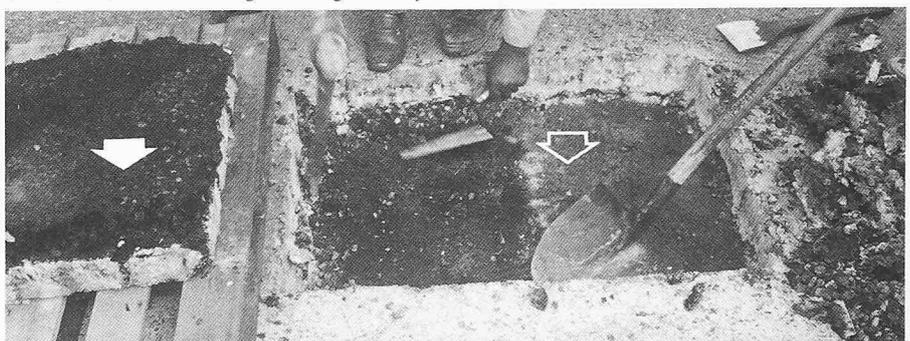
Bild B6. Probe 3: Der Belag kann praktisch «en bloc» unbeschädigt herausgehoben werden (Belagsstärke 13 cm). Darunter ist die Abdichtung intakt. Sie ist auch noch fest mit dem Beton verbunden. Ein Haftanstrich zwischen Abdichtung und Belag ist nicht feststellbar

Bild B5. Probe 1: Die entfernte Abdichtung mit anhaftendem Beton (umgekehrt)

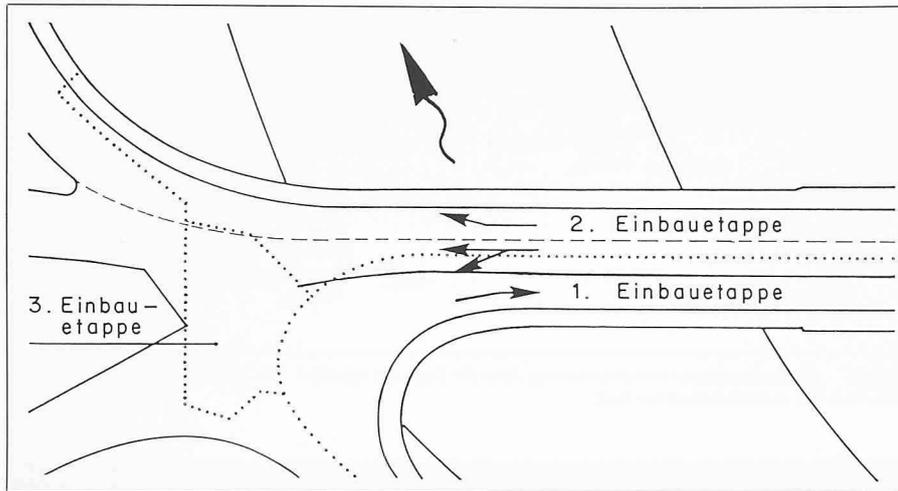
Bild C1. Grundriss-Skizze mit Fahrspuren und Belastung: links schwere Kiestransporte, Mitte Schwerverkehr mit Halt vor Kreuzung, rechte Spur mit wenig Verkehr und meist freier Fahrt nach rechts. Mit Numerierung der Einbauetappen

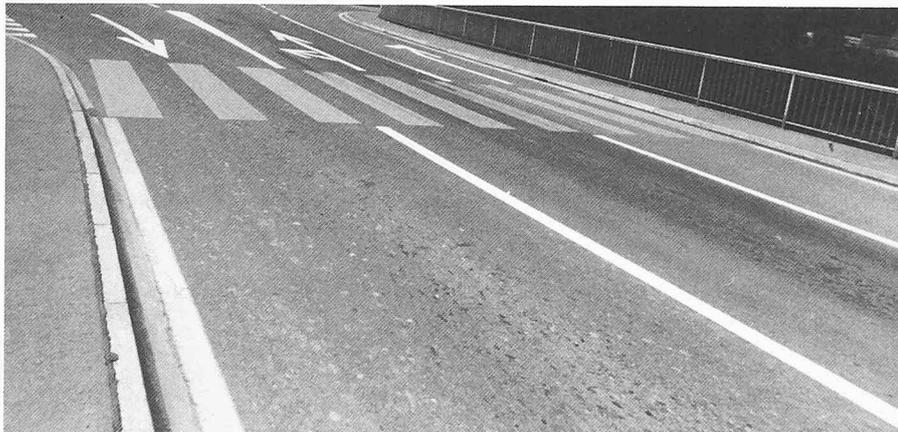
Bild C2. Übersicht Blick Richtung Kreuzung. Kommentar vgl. Bild C1

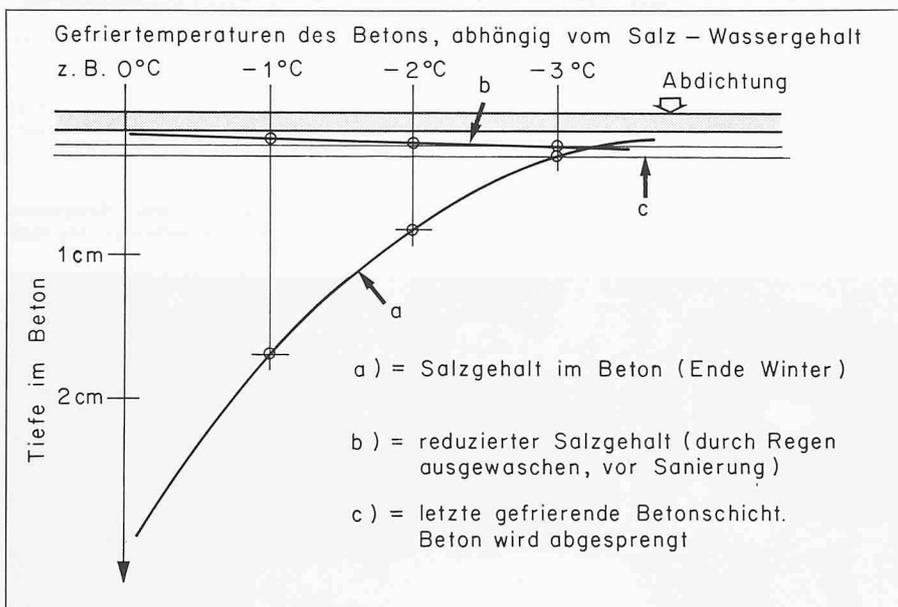
Bild C3. Salzkurve mit Frostbildung, schematisch

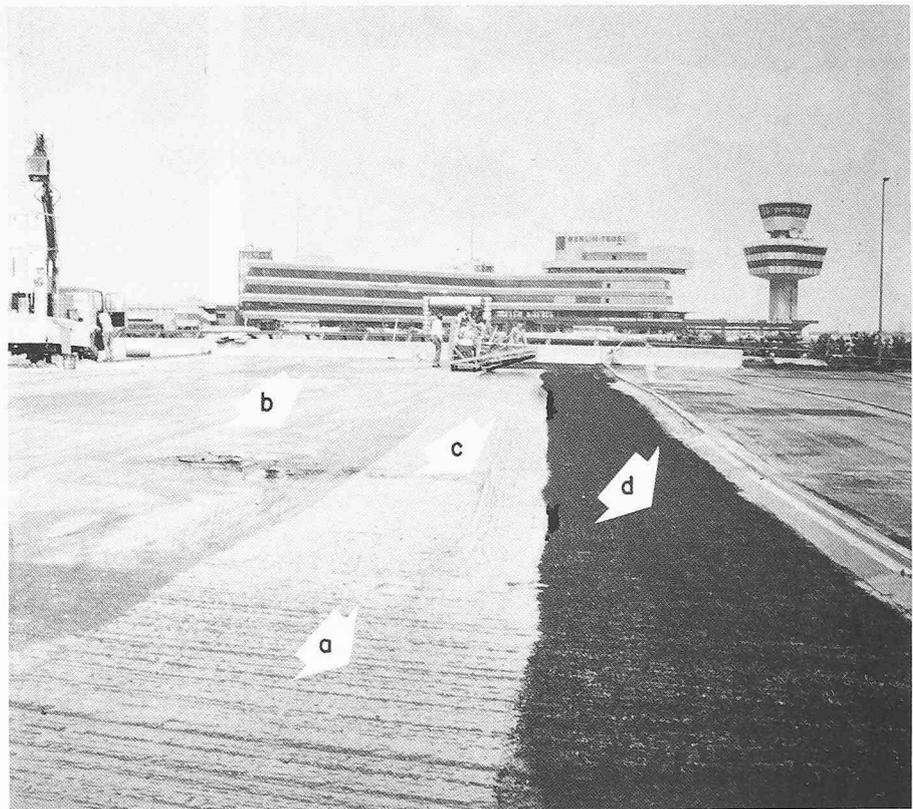
Bild 8. Sanierung einer Flugzeug-Rollweg-Brücke für Schwerlasten (Galaxy-Flugzeuge). Rollrichtung quer zum Feld

a) Fräsrillen (etwa 3 cm Beton wurden abgefräst)

Als *Verschleisschicht* bewährt sich Gussasphalt mit Grobsplitt-Abstreuerung am besten. Jede poröse Verschleisschicht würde wiederum eine Belagsentwässerung über dem GA erfordern und ist deshalb unwirtschaftlich (Bild 8).
