# Geotechnische Probleme beim Neubau des Gymnasiums Biel

Von Ulrich Schär, Bern/Zürich

Auf dem Areal des sog. Strandbodens in der Bieler Seebucht entsteht gegenwärtig das neue Gymnasium, bestehend aus drei untereinander in Verbindung stehenden Baukörpern (Bild 2) sowie – auf der gegenüberliegenden Seite der Schüss – einer grossen Sporthalle. Die Bauten reichen im Maximum bis knapp 7 m unter die heutige Geländeoberfläche.

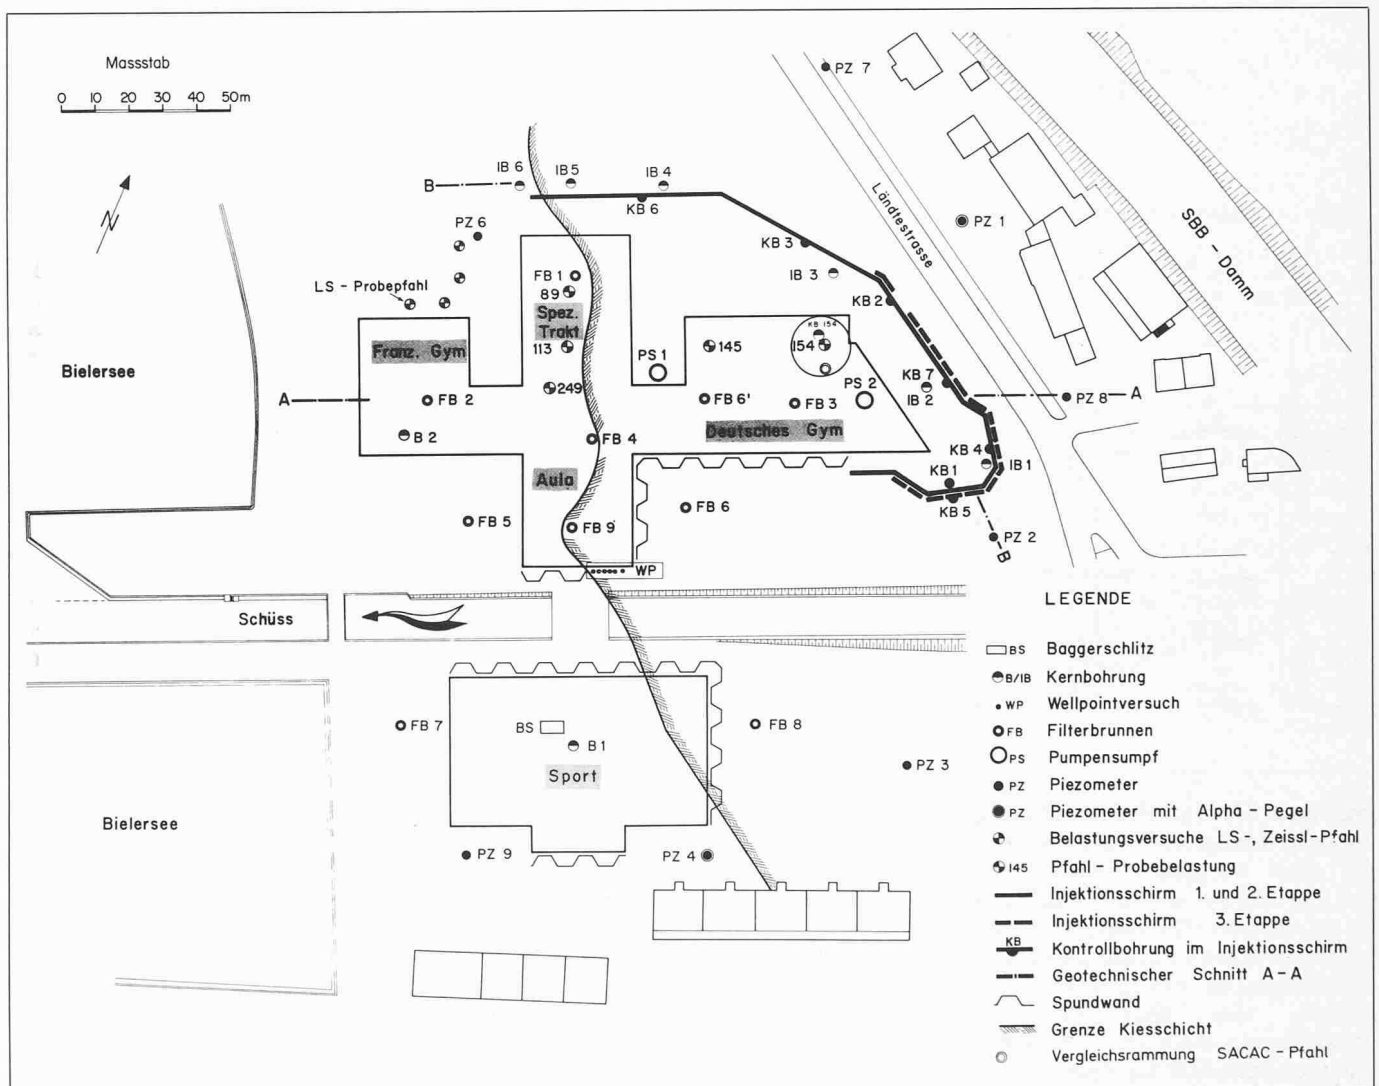
Bild 2. Situation vom neuen Gymnasium und Sporthalle

Bauphase anhand der Aufnahme der Piezometerbohrungen, Brunnenbohrungen, Injektionsbohrungen und Spundwandrammungen erkennbar wurde, dringt von Osten her ein rund 4 m starker, wasserführender Schotterkörper bis ins Bauareal vor und keilt ungefähr an der in Bild 2 eingezeichneten Linie westwärts aus (s. dazu auch Bilder 3 und 4). Kornverteilungen des betreffenden Materials sind in Bild 5 aufgetragen. Die undrainierte Scherfestigkeit des unter der Aufschüttung anstehenden tonigen Silts (Seekreide, Seebodenlehm), in dem der Baugrubenaushub erfolgen sollte, war, wie auf Bild 3 dargestellt, mit durchschnittlich rund  $2,5 \text{ t/m}^2$  gering, wobei sich bei den entsprechenden Scherflügelversuchen

sammenhang mit der Erstellung des Injektionsschirms zur Abriegelung des wasserführenden Schotters von Bedeutung werden sollte. In diesem Zusammenhang ergab sich beispielsweise aus den Pumpversuchen in Filterbrunnen FB 1 (gemäss Bild 2 dem Schotterhorizont nahe gelegen) ein  $k$ -Wert von  $1 \cdot 10^{-5}$  m/s (berechnet nach der instationären Methode von Theis/Wiederhold). Bei Brunnen FB 3 (im Bereich des Schotters gelegen) resultierte ein solcher von  $k = 3 \cdot 10^{-4}$  m/s, wobei hier bei einer Entnahmemenge von rund 600 l/min lediglich eine Absenkung des Wasserspiegels im Brunnen von 1,09 m zu verzeichnen war, was ferner vermuten liess, dass innerhalb des Schotters mit einem grossen Wasserandrang zur Erreichung des von der hydraulischen Stabilität der Baugrube her diktierten Absenkzieles gerechnet werden musste. Ausserdem wurde beim betreffenden Versuch Ende Juli 1975 auch klar, dass im Zuge einer derartigen Grundwasserentnahme ihr Einfluss bis weit über das Bauareal hinaus festzustellen sein werde, was jedenfalls im Blick auf mögliche Setzungsschäden unerwünscht war.

weitere drei Filterbrunnen und Ende April 1976 (nach Erstellung des Injektionsschirms, siehe weiter unten) ein zweiter Grosspumpensumpf (PS 2, siehe Bilder 2 und 12) abgeteufte. Die maximale Grundwasserpumpmenge betrug nunmehr etwa 13 000 l/min.

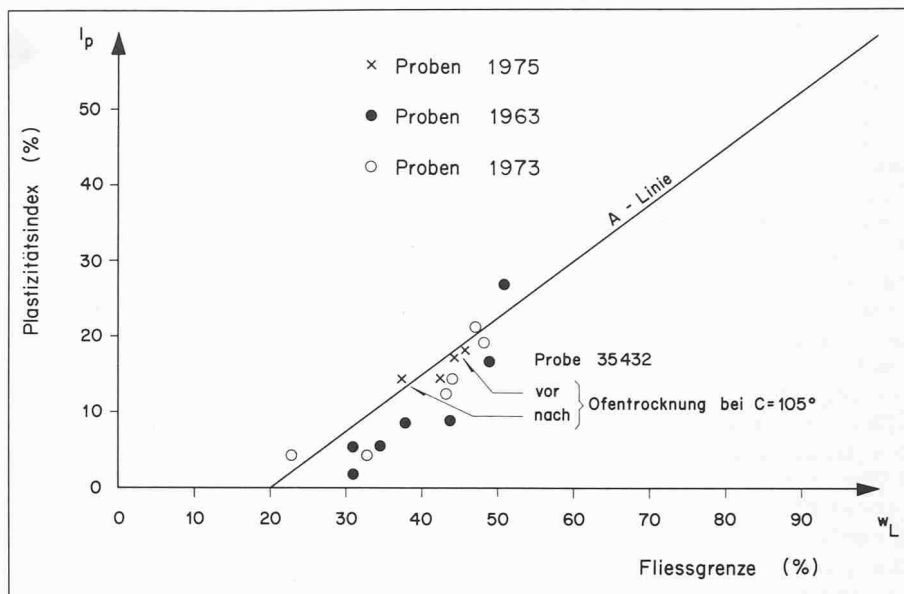
Bild 6. Plastizitätseigenschaften des tonigen Silts (Seekreide) über dem Schotter und Silt/Sand

- Seekreide und Seebodenlehm im obersten Pfahlschaftbereich mit ungünstigen bodenmechanischen Eigenschaften (Strukturempfindlichkeit, geringe undrainierte Scherfestigkeit) und damit gewisses Risiko für einwandfreie Pfahlherstellung zufolge allfälliger mangelnder Stützwirkung des den Pfahlbeton umgebenden Bodens.
- Relativ hohe konzentrierte Bauwerkslasten.
- Schüttungen als Geländeanpassungen nach Fertigstellung der Bauten.
- Abgeböschte Baugruben innerhalb Seekreide/Seebodenlehm.
- Gespanntes Grundwasser.
- Rammplanum auf wenig tragfähigem Untergrund.
