Die Restauration des Thursteges zwischen Bussnang und Weinfeld

Von Rudolf Schlaginhaufen, Frauenfeld

Zustand des alten Stegs

Sanierung

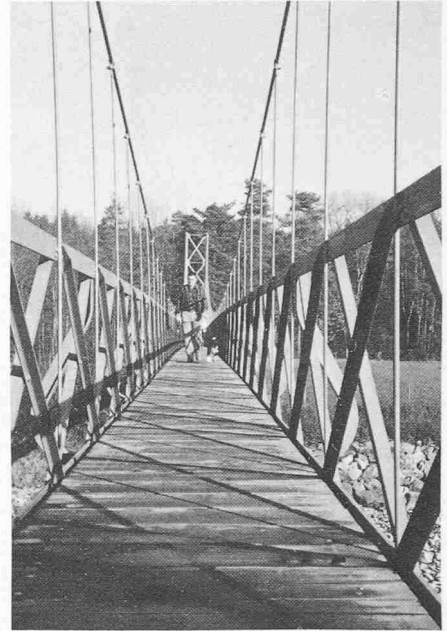
Bild 7. Blick über den Steg

Die Revisionsarbeiten begannen im Frühjahr 1979. Der Steg wurde – mit viermonatiger Verspätung wegen eines Unfalls – auf Weihnachten desselben Jahres dem Publikumsverkehr wieder geöffnet (Bilder 6 und 7). Gewisse Fertigstellungsarbeiten an den Widerlagern und dem Korrosionsschutz wurden im Jahre 1980 vorgeommen.
