Schäden am Zweischalenmauerwerk: konstruktive Probleme beim Einbau von Polyurethan-Hartschaumplatten in Flachdächer

Schäden am Zweischalenmauerwerk

Konstruktive Probleme beim Einbau von Polyurethan-Hartschaumplatten in Flachdächer

VON PAUL-ANDRÉ DUPUIS,
CHRISTOPH WEDER UND
ROLAND BÜCHLI,
DÜBENDORF

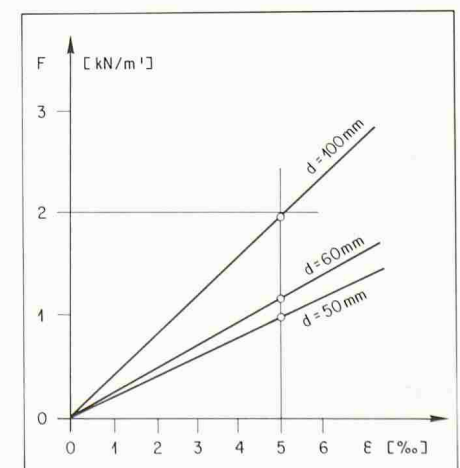
$$F = \sigma \cdot A = 0,198 \text{ kN/m}^1 \dots 1,975 \text{ kN/m}^1 \text{ (Bild 7)}$$

Bild 7. Beziehung zwischen der Druckkraft pro Laufmeter PUR-Plattenlänge und der Verformung bei unterschiedlichen Plattendicken
