Restaurierung der ehemaligen Klosterkirche Rheinau

Die ehemalige Klosteranlage Rheinau

Aussenrestaurierung

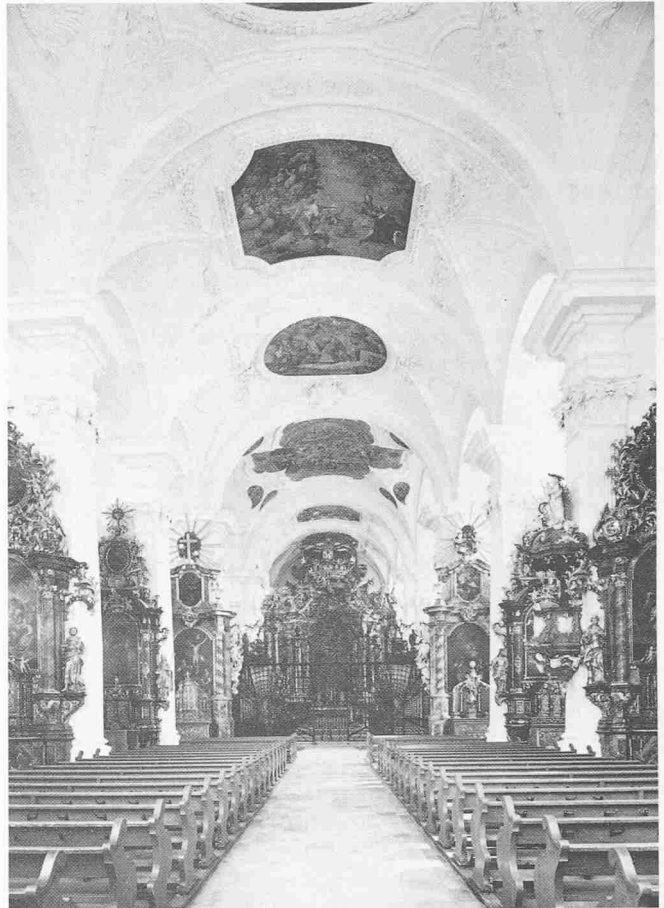
Blick in das restaurierte Kircheninnere. Vergleiche Bildunterschrift zu Grundriss 1:400
