Zeitschrift: **Schweizer Ingenieur und Architekt**

Band (Jahr): **102 (1984)**

# Reprise en sous-œuvre par radier foncé

Par Jean-Conrad Ott, Genève

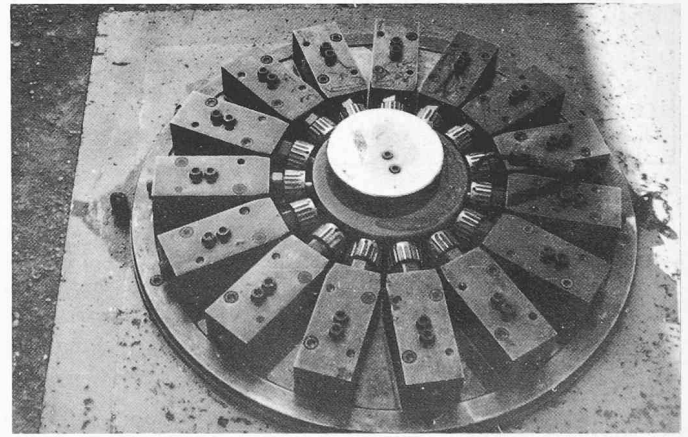
- 10 comparateurs ont été placés sur le joint au pied des murs de cave pour observer comment il s'ouvre (voir fig. 6).

Fig. 6. Batterie de vérins couplés
