Der schiefe Turm von St. Moritz

Autor(en): **Wullimann, Rudolf / Schneller, Fredi**

Zeitschrift: **Schweizer Ingenieur und Architekt**

Seit 1976 betreut das Institut für Grundbau und Bodenmechanik (IGB) die Untersuchungen über den schiefen Turm von St. Moritz, die 1983 zur «3. Sanierung» führten. Nachfolgender Beitrag stellt die wichtigsten Fakten zusammen.

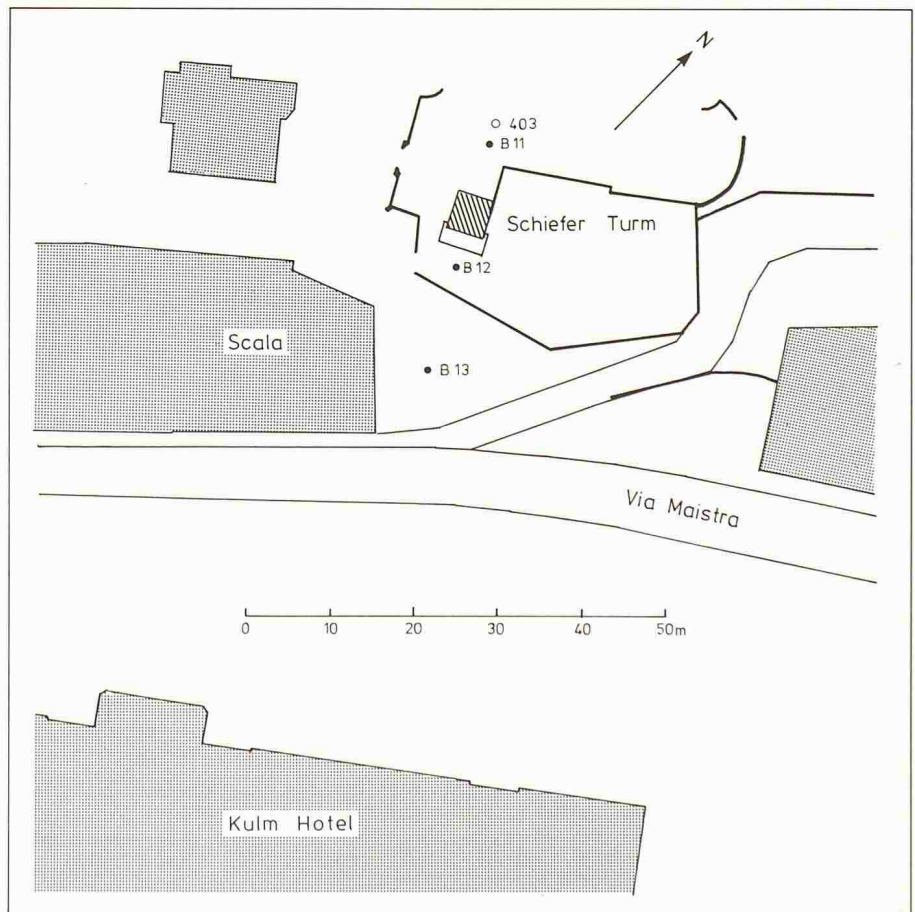
Der Turm liegt im Brattas-Hang, nördlich des Hotels «Kulm», oberhalb der Via Maistra (Bild 1). Der Brattas-Hang im nordöstlichen Gemeindegebiet von St. Moritz ist ein Kriechhang. Das Lockergesteinsmaterial staut sich an einem Felsriegel auf, der unter dem Hotel «Kulm», entlang der Via Maistra, durchläuft. Der Turm liegt somit in dieser Stauzone, und die hier noch herrschenden Kriechbewegungen bestimmen weitgehend das Verhalten des Turmes.

Bild 1. Situation. Das nicht schraffierte Rechteck an der Talseite des Turmgrundrisses stellt die Fundamentverbreiterung, ausgeführt 1928 von Maillart und Prader, dar
