Überwachung und Unterhalt von Kunstbauten

Von Ernst Woywod, Miodrag Milosavljevic und Branislav Ladic, Aarau

Nachstehend wird über die Organisation und Erfahrung bei der Überwachung und beim baulichen Unterhalt der Kunstbauten an Kantons- und Nationalstrassen des Kantons Aargau berichtet und an einigen Beispielen erläutert. Schliesslich soll versucht werden, die

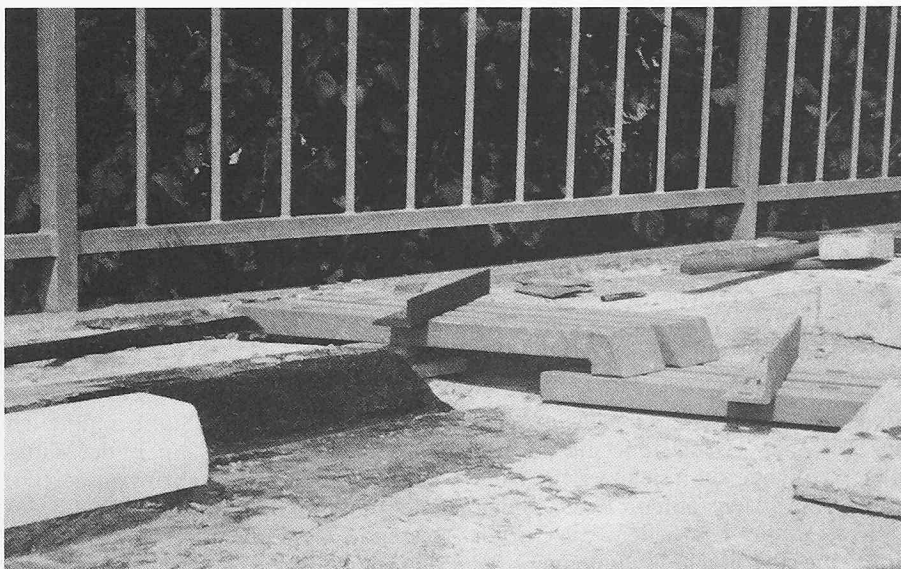
Bild 10. Überführung B-235 Tegerfelden. Nachträglicher Einbau von Stahlschwellen im Zuge der Dichtungs- und Belagssanierung 1976. Diese 44 m lange, schiefe, vorgespannte Platte mit eingespannter Mittelstütze war 1953 ohne Fahrbahnübergänge erstellt worden

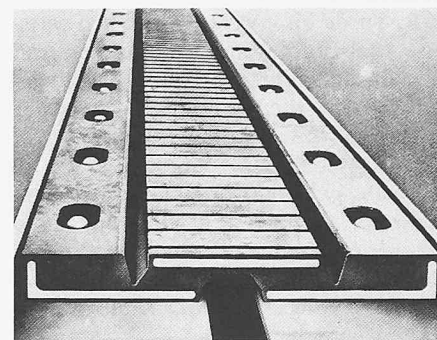
Bild 11. «Transflex»-Fahrbahnübergang als Beispiel für eine moderne Gummiteppichkonstruktion

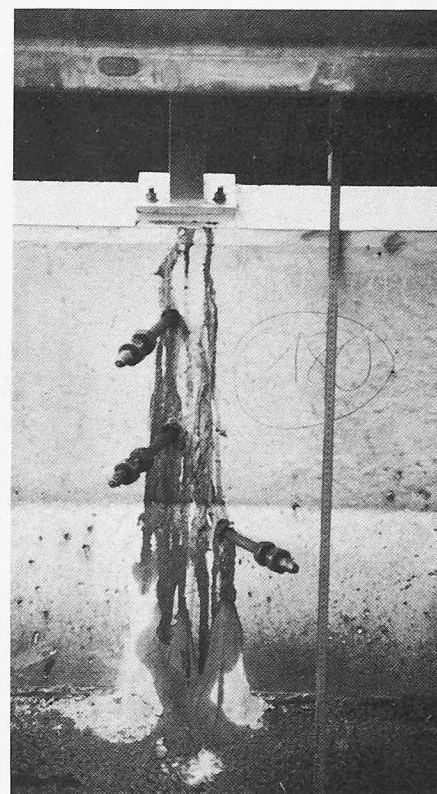
Bild 17. Verpressen einer Fuge mit gelartiger Masse als Dichtung und Rostschutz

In beiden Fällen musste der zerstörte Beton entfernt und durch neuen Torcretbeton (Spritzbeton) ersetzt werden. Beim Betonrahmen der Autobahnbrücke wurden zudem die entstandenen Risse mit einer Gelmasse (Bild 17) injiziert, der 10 cm starke Betonbelag entfernt und durch eine Dichtung mit bituminösem Belag ersetzt.
