Projektierung: Rekonstruktion der Reussbrücke Wassen

Zeitschrift: **Schweizer Ingenieur und Architekt**

Band (Jahr): **107 (1989)**

VON H. MORETTI,
EFFRETIKON

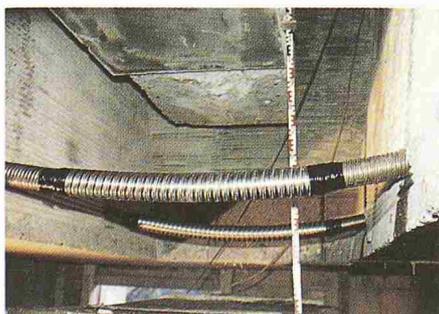
Bild 11. Pfahlbankett Durchschubkabel
Bildautor: A. von Glutz

Die Ermittlung der Vorspannkabel und Armierung (Zug- und Aufhängearmierung) erfolgte aufgrund einzelner Fachwerkmodelle (Bilder 10 und 11).

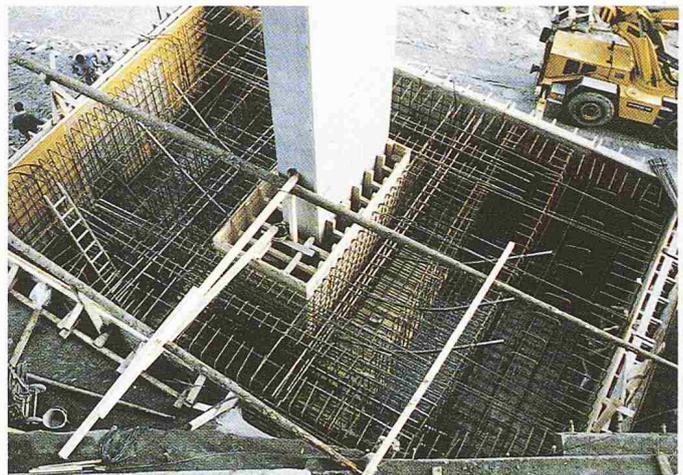
Bild 10. Pfahlbankett Pfeiler J. Armierung und Vorspannung
Bildautor: A. von Glutz

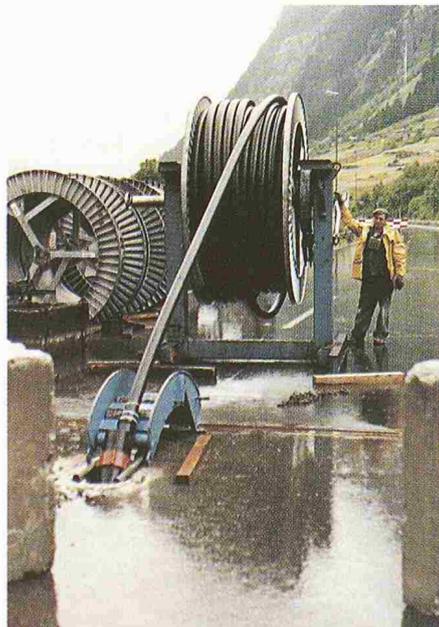
Bild 15. Vorspannung Überbau, Einziehen der Kabel
Bildautor: K. Lüpold VSL

Für das Einziehen in die Brücke stand beim Widerlager Nord in der Fahrbahnplatte eine Öffnung von $\varnothing 20$ cm zur Verfügung (Bilder 15 und 16).

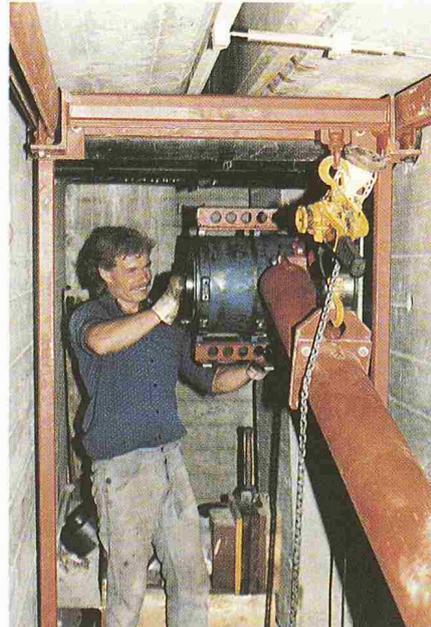
Bild 16. Vorspannung Überbau, Spannen der Kabel bei den Widerlagern
Bildautor: K. Lüpold VSL
