Zeitschrift: **Schweizer Ingenieur und Architekt**

Band (Jahr): **102 (1984)**

Reprise en sous-œuvre par radier foncé

Par Jean-Conrad Ott, Genève

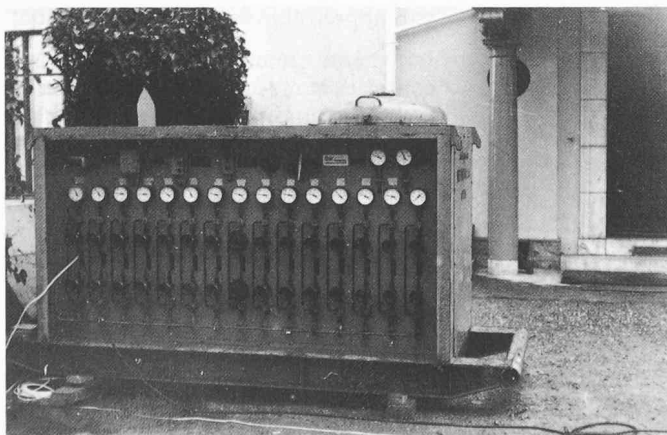
Fig. 9. Système de mesure des soulèvements de l'immeuble

- A l'extérieur six points de mesure sur les façades avec référence à distance selon le dispositif visible (fig. 9).

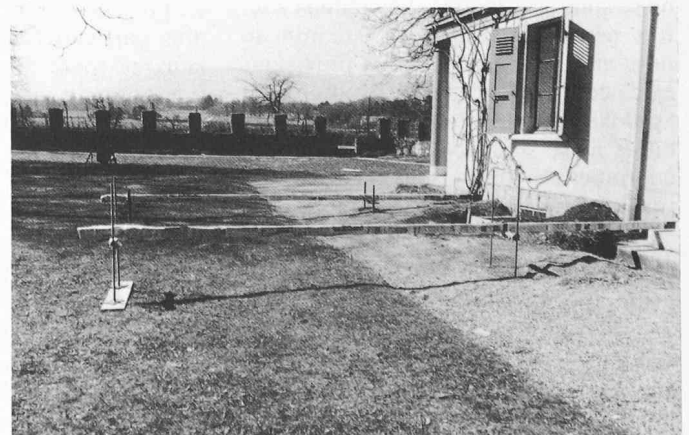
Fig. 10. Poussées de fonçage et tassements des radiers

Les carrelages sur les parties contiguës ne se sont pas fissurés. Les radiers sont fort peu descendus entre 0,6 mm au nord et 5,5 mm au sud. Les prévisions calculées d'après les essais indiquaient approximativement le double. Les locataires ne se sont doutés de rien et ont continué à habiter la villa durant les travaux et le fonçage des radiers.
