Zeitschrift: **Bauen + Wohnen = Construction + habitation = Building + home : internationale Zeitschrift**

Band (Jahr): **26 (1972)**

R. Schaal und W. Pieckert

Spontanbrüche in vorgespannten Glasscheiben durch Nickelsulfideinschlüsse

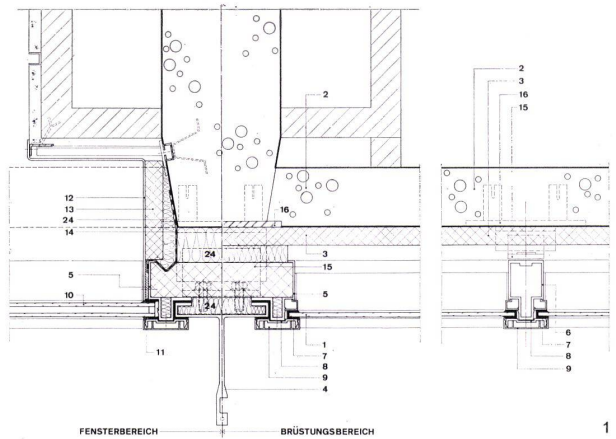
Die Beispiele 1 bis 3 aus den Jahren 1965 bis 1968 zeigen die Kombination von Einscheiben-Sicherheitsglas in Verbindung mit den oben erwähnten Konstruktions- und Dichtungsmethoden. Lediglich am Beispiel 1 wurden keine Spontanbrüche beobachtet, während zur selben Zeit an anderen Fassaden Spontanbrüche auftraten. Die vorgespannten Scheiben des Beispiels 2 erlitten zahlreiche Brüche, deren Natur zunächst nicht erkannt wurde. Die Ursache der Brüche wurde in der kontinuierlichen Auflage des untern Glasrandes in den elastischen Neoprenprofilen gesucht. Nach einem Umbau, bei dem der untere Glasrand auf Klötze gestellt wurde, zeigten sich weitere Spontanbrüche. Nachteilig wirkte sich hier aus, daß die Scheiben zu Krümeln zerfielen, so daß, wie auch bei allen anderen kalt eingebauten Einscheiben-Sicherheitsgläsern, bei denen Spontanbrüche vorkamen, das Bruchzentrum zunächst nicht sichergestellt werden konnte. Die herabfallenden Glaskrümel haben Passanten gefährdet; dies erforderte kostspielige Sicherheitsmaßnahmen. Die Verfasser haben die Fassade im Sommer 1967 eingehend untersucht, also zu einem Zeitpunkt, als sich nach dem Umbau der Glasfelder die Spontanbrüche fortsetzten. Die Glasscheiben waren zwangungsfrei in den Metallprofilen gelagert. Einwirkungen auf die Glasscheiben aus der Aluminiumkonstruktion, sei es durch behinderte Temperaturverformungen oder unzureichend bemessene Profile, konnten ausgeschlossen werden. Durch besondere Maßnahmen kann-

1 Waagrecchter Schnitt.
2 Senkrechter Schnitt.

Die Legende ist für beide Schnitte gültig.
1 Vorgespanntes, farbbeschichtetes Glas

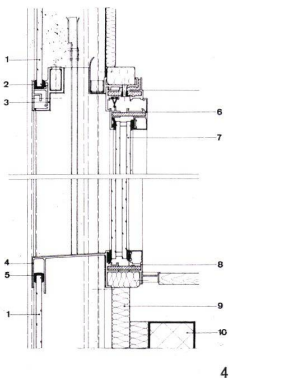
3 Waagrecchter Schnitt.
4 Senkrechter Schnitt.

Die Legende ist für beide Schnitte gültig.
1 Vorgespanntes, farbbeschichtetes Glas

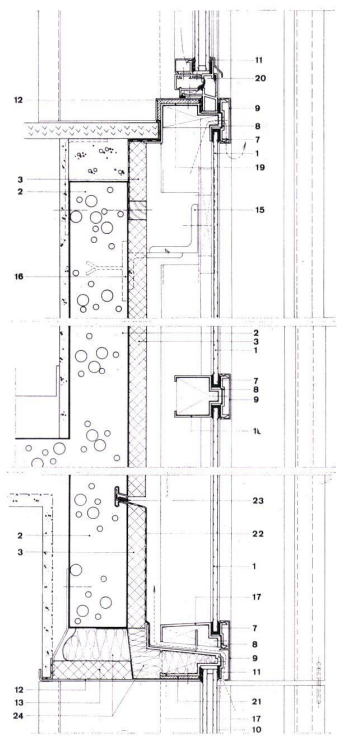
5 Waagrecchter Schnitt.
6 Senkrechter Schnitt.

Die Legende ist für beide Schnitte gültig.
1 Glasbauelement mit äußerer vorgespannter Spiegelglasscheibe, 8 bis 10 mm
