# Statische Sicherung historischer Bauten

Von E. Schubiger, Zürich

## Kartause Ittingen

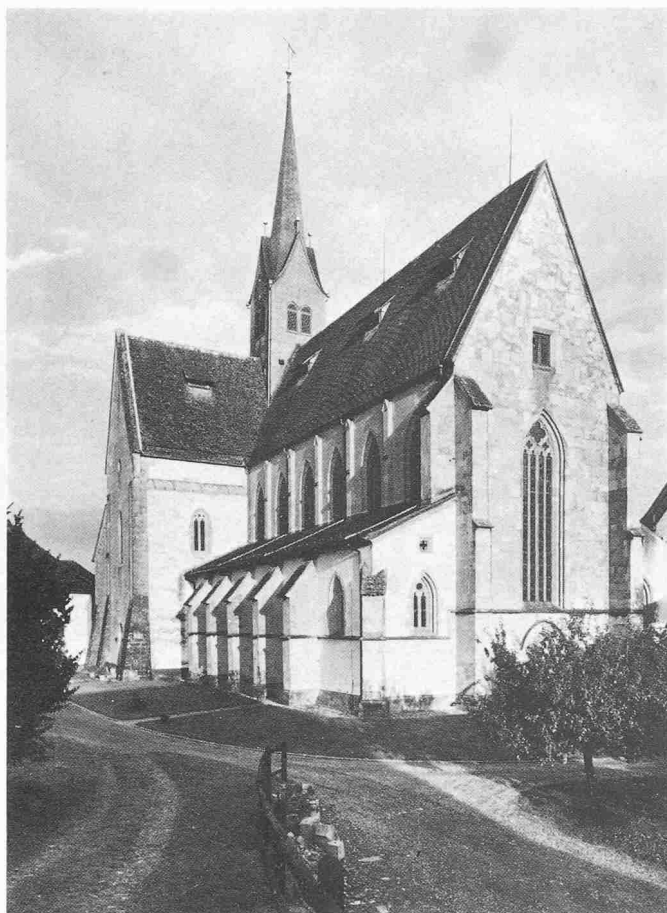
Bild 8. Westansicht der Klosterkirche Kappel

Bild 8 stellt die Westansicht der Kirche dar. Das hohe Mittelschiff besitzt ein steiles Dach und magere Wandlisenen,

Unwillkürlich fragt man sich, woher dieser auffallende Unterschied herrührt. Sondiergrabungen haben gezeigt, dass die nördlichen, oberflächlich gesunden Quaderlisenen im Boden zerbröckeln und kaum unter der Frostgrenze fundiert sind. Stellenweise fand man Gebeine darunter. Der Baugrund besteht einheitlich aus einer mächtigen

Schicht von Schlemmsand. Anlässlich einer nachbarlichen Absenkung des Grundwasserspiegels beobachtete man Risse am Anschluss der Seitenschiffgewölbe an die Aussenwand, was einer Bewegung der Lisenen nach aussen entspricht. Darauf wurden die Risse zur

Beobachtung versiegelt und die Fundamente so verstärkt und verbreitert, dass sich die Bodenpressung gleichmässig verteilt und in zulässigen Grenzen bewegt. Der zerbröckelnde Sockel wurde mit chemischen Injektionen verfestigt und schubfest an den umschliessenden «Betonkragen» angeschlossen. Das bisher versickernde Dachwasser leitete man in die Kanalisation. Anders verhielt sich die Südflanke des Langhauses. Sie stemmte sich ursprünglich gegen einen im Jahre 1791 abgebrochenen Kreuzgang und stützt sich heute noch auf dessen unterirdische Fundamente, die tiefer liegen als die nördlichen. Falls die erwähnten, jetzt noch intakten Siegel in Zukunft bedrohlich reissen, sind auch südliche Sicherungen fällig. Die eben begonnene Periode der Aussenrenovation erlaubt die Vornahme solcher und ergänzender Beobachtungen.
