# Der Felssturz von Bristen am 1. Oktober 1983

Zeitschrift: **Schweizer Ingenieur und Architekt**

Von Toni R. Schneider, Uerikon

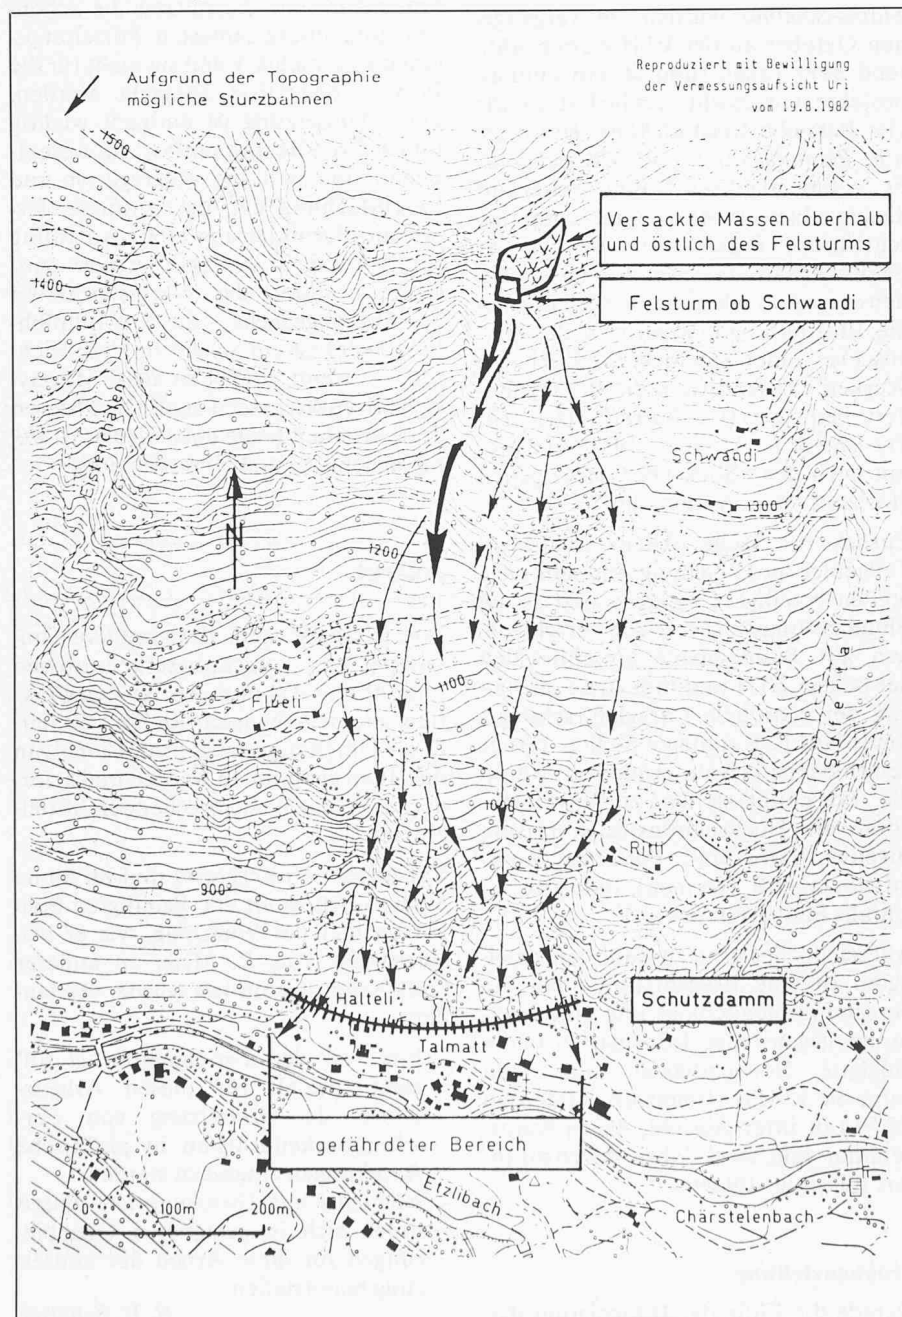
Bild 1. Situation. Reproduziert mit Bewilligung der Vermessungsaufsicht Uri vom 19.8.1982

Das Felssturzgebiet befindet sich auf der rechten Seite des unteren Maderentals zwischen dem Sufertal und der Eistenchälen im Hang oberhalb der Weiler Halteli und Talmatt (Bild 1). Tektonisch gehört das Gebiet zum Altkristallin des Aar-Massivs, im speziellen zu den Erstfelder Gneisen im weiteren Sinne. Diese umfassen granitoide bis migmatitische Gneise von herzynischem Alter. Vorherrschend handelt es sich um graue bis helle, feldspatreiche, häufig glimmerarme Gneise. Die Variation reicht von flaserig-lagigen Gneisen über aderige Gneise und Bändergneise bis zu granitoiden Schollengneisen, ohne dass scharfe Grenzen zwischen den einzelnen Typen gezogen werden können. Im Felssturzgebiet dominieren plattige bis gebankte, flaserige bis lagige Gneise.

- Aufgrund der Topographie sind unterhalb des Felsturmes mehrere Sturzbahnen möglich, auch wenn damit gerechnet werden kann, dass die Hauptsturzmasse durch die westlich des Turmes vorbeiziehende Runse niederfahren wird. Östlich von Flüeli kann sich der Sturz jedoch sowohl in Richtung Halteli als auch in Richtung Talmatt auffächern. Das gesamte Gebiet von Halteli-Talmatt ist somit als gefährdet zu bewerten (Bild 1).
